# Asbestinventarisatetest

Muidepoort 43, 9000 Gent

Attestnummer : 20240926-000297.000

Uitgegeven op : 26.09.2024

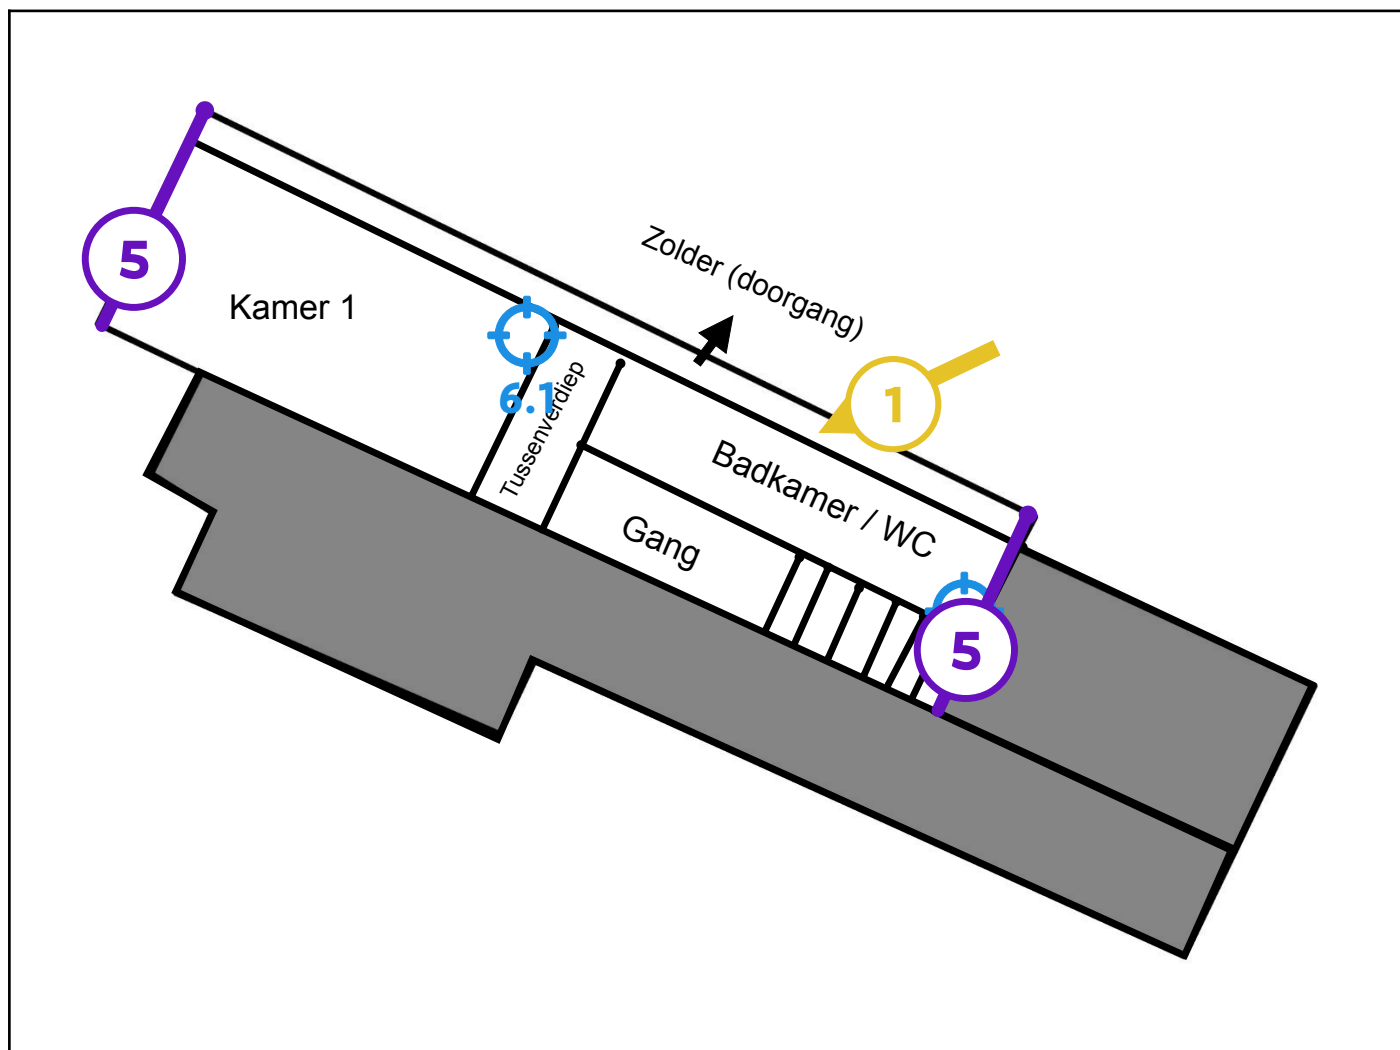
## Plan 1.4: Derde verdieping (zolder)

Beschrijving	Type	Actie
1. Bakeliet	Asbestmateriaal	Zorgvuldig beheren
5. Onderdak	Advies	-
6. Staalname pleisterwerk wanden	Geen asbest	-
6.1 Code: 230924-P1-1	Mengmonster	-

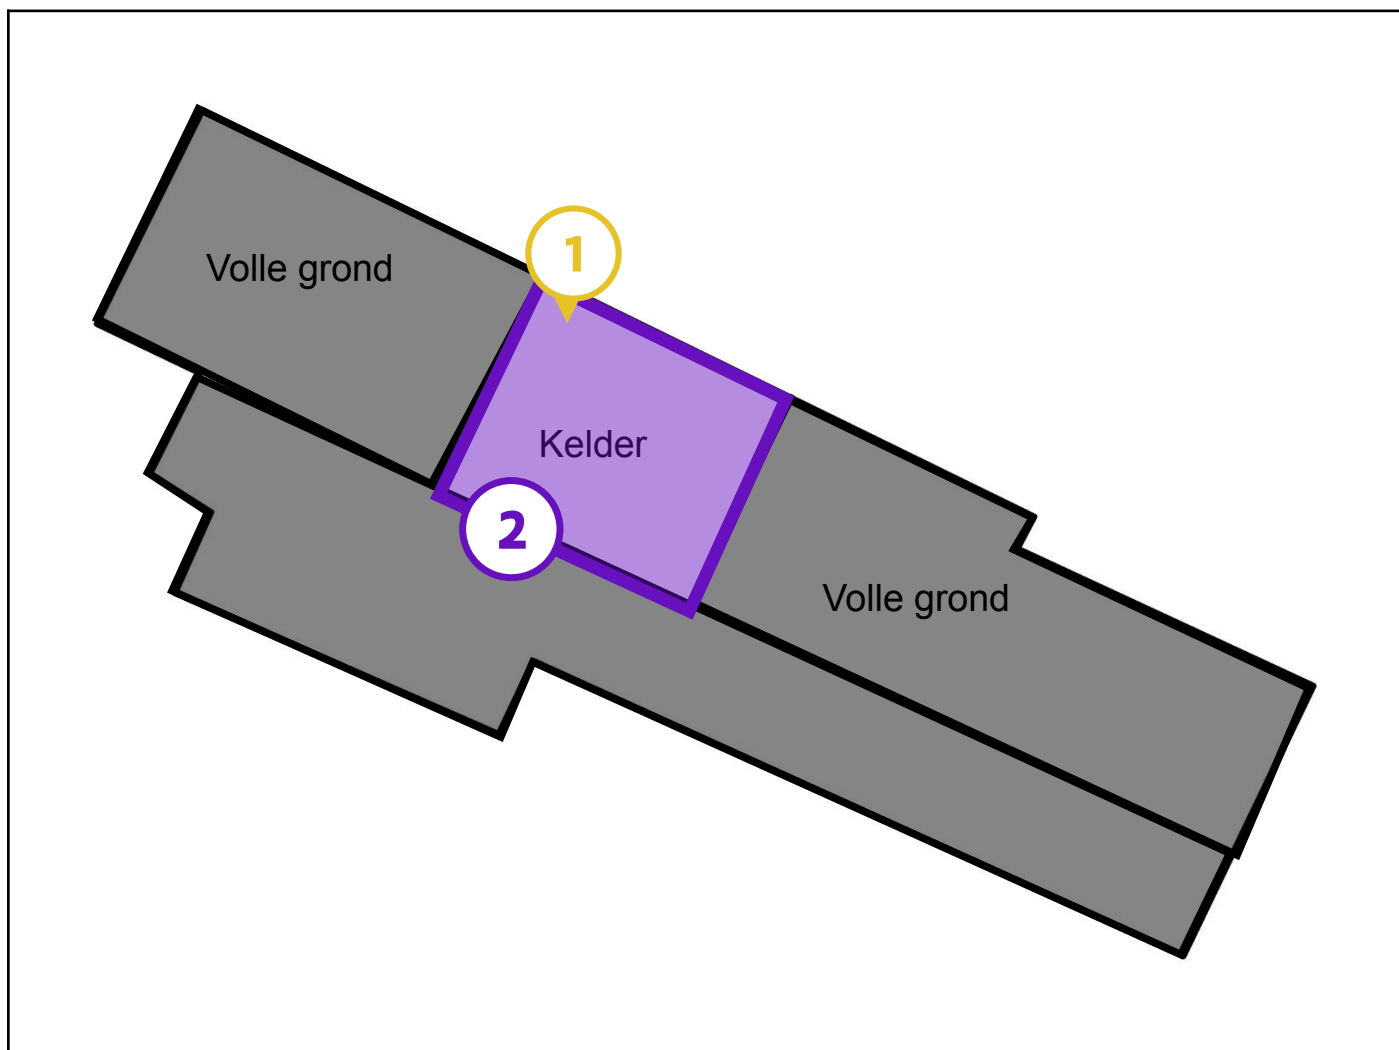
## Plan 1.5: Kelder

Beschrijving	Type	Actie
1. Bakeliet	Asbestmateriaal	Zorgvuldig beheren
2. Kelder onder water	Beperking	-

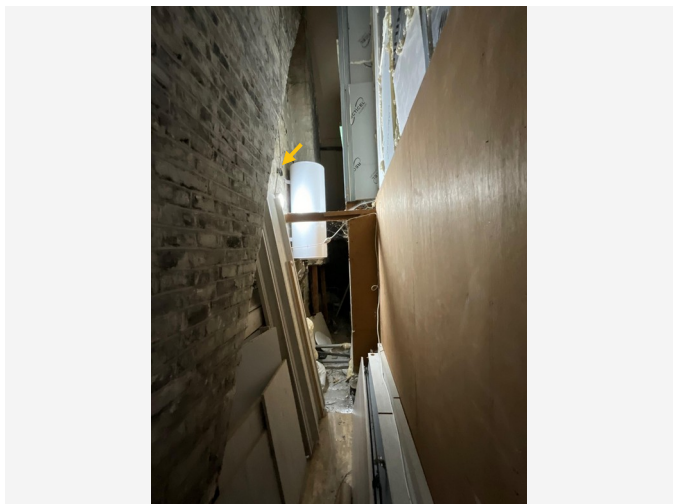
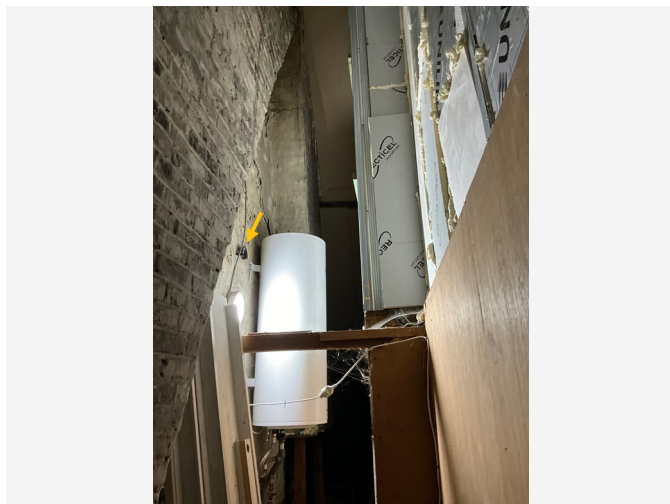
Het asbestmateriaal valt onder de mijlpaal van 2040.

Eindbeoordeling materiaalrisico	Zeer laag materiaalrisico en/of zeer lage kans op vezelvrijgave
---------------------------------	---

Gebondenheid	Categorie 1: hechtgebonden in oorsprong
Asbestsoort (vezeltype)	Crocidoliet aanwezig
Asbestconcentratie	Laag (< 50%)
Afschermingsgraad van het gehele materiaal	Niet stootvaste afscherming
Toestand van het materiaal	Onbeschadigd, niet verweerd

Beschrijving	Bakeliet
Omgeving	Binnen
Primaire drager	Binnenwand
Asbestmateriaal	Plaat, paneel, tablet - Type Bakeliet
Bindmiddel van asbestmateriaal	Kunststof of -hars
Gebondenheid op basis van bindmiddel	Hecht
Hoeveelheid (oppervlakte - dikte - aantal)	• 3,00 m <sup>2</sup> - 1,00 cm - 1 stuk
Totaal volume	0,03 m <sup>3</sup>
Eenvoudig bereikbaar	Ja
Bevestigingswijze	• Geschroefd
Identificatiemethode	Vaststelling zonder monstername
Destructieve handeling voor identificatie	Nee
Opmerking	<p>Bakeliet is een vroeg plastic dat vaak werd versterkt met asbestvezels voor extra hittebestendigheid en duurzaamheid. Het werd voornamelijk gebruikt in elektrische schakelaars, isolatoren, en andere elektrotechnische toepassingen. Bij beschadiging of veroudering kunnen asbestvezels vrijkomen, wat gezondheidsrisico's met zich meebrengt. Zorg voor een zorgvuldige behandeling en, indien nodig, verwijdering.</p> <p>Bij het verwijderen moeten we zeker zijn dat dit gedaan wordt met de nodige persoonlijke beschermingsmiddelen.</p>

- Zorg voor een veilig beheer. Vermijd het beschadigen van het asbestmateriaal. Controleer de toestand jaarlijks op wijzigingen.
- Zorg voor een veilig beheer en verwijder dit asbestmateriaal wanneer het bij werken eenvoudig bereikbaar wordt. Controleer de toestand jaarlijks op wijzigingen.

- Eenvoudige handelingen: mag via doe-het-zelf of door werknemer(s) met opleidingsattest eenvoudige handelingen  
Verwijdermethode: Eenvoudige handelingen: mag via doe-het-zelf of door werknemer(s) met opleidingsattest eenvoudige handelingen

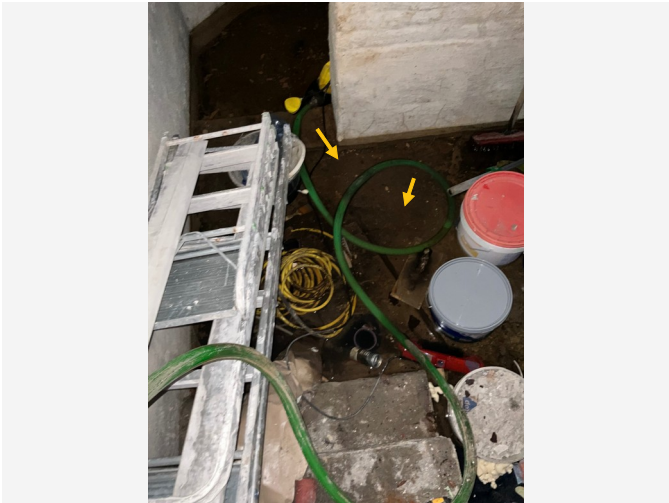
Situeringfoto

**Reden:** Er is geen volledige risicobeoordeling mogelijk

**Uitleg van de asbestdeskundige:** De kelder staat onder water (gemeten ongeveer 35 cm). Is blijkbaar al een tijdje zo, en er is ook een geur.

Enkel de ingang van de kelder (aan de trap) is algemeen bekeken. Er was geen toegang mogelijk tot de kelder.

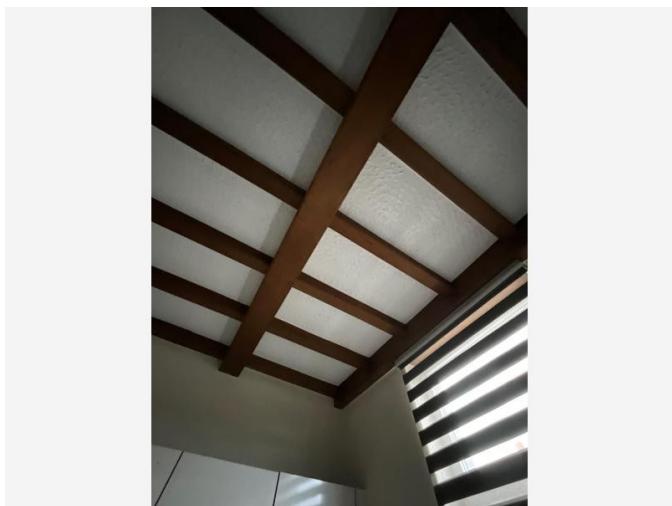
Vrije foto

Tijdens de inspectie zijn alle zichtbare toplagen volledig onderzocht. Echter, de onderliggende lagen achter de valse wanden/ plafonds konden niet worden geïnspecteerd en blijven daarom verdacht op asbest. Aanvullend onderzoek is aanbevolen bij toekomstige werken waarbij deze verborgen structuren worden blootgelegd.

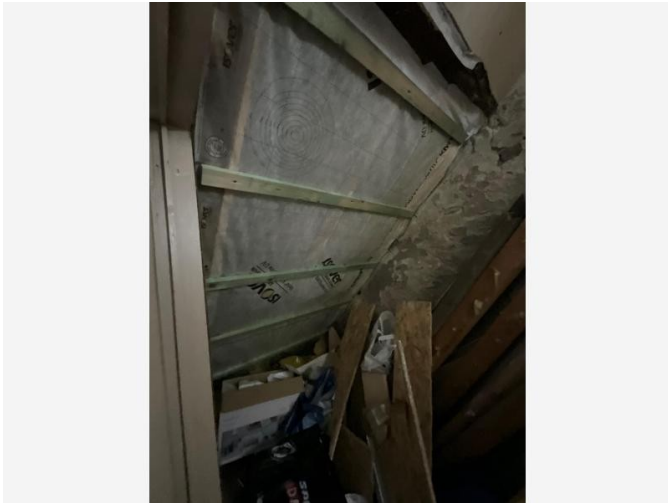
Vrije foto

Het onderdak van de puntdak is deels zichtbaar op de zolder. Maar niet volledig zichtbaar/ inspecteerbaar.

Daardoor is er geen uitsluiting mogelijk. In het kleine gedeelte dat zichtbaar was, hebben we geen verdachte materialen teruggevonden. Maar een volledige uitsluiting is niet mogelijk.

Tijdens de inspectie zijn alle zichtbare toplagen volledig onderzocht. Echter, de onderliggende lagen achter de platen/isolatie konden niet worden geïnspecteerd en blijven daarom verdacht op asbest. Aanvullend onderzoek is aanbevolen bij toekomstige werken waarbij deze verborgen structuren worden blootgelegd.

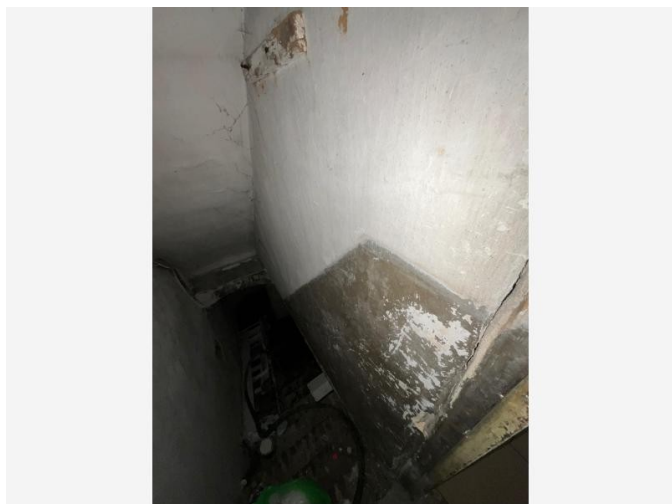
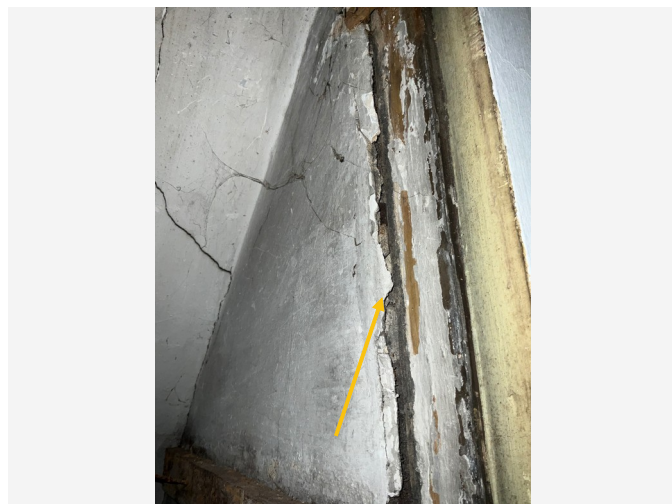
Geen asbest

#	Type	Referentie	Resultaat
6.1	Mengmonster	230924-P1-1	Geen asbest

Beschrijving	Staalname pleisterwerk wanden
Omgeving	Binnen
Primaire drager	Binnenwand
Bindmiddel van materiaal	Gips - kalk
Gebondenheid op basis van bindmiddel	Niet-hechtgebonden
Hoeveelheid (oppervlakte - dikte - aantal)	• 250,00 m <sup>2</sup> - 1,00 cm - 1 stuk
Totaal volume	2,50 m <sup>3</sup>
Identificatiemethode	Vaststelling met monsternamen
Destructieve handeling voor identificatie	Nee
