Asbestinventarisatetest

Dorpslaan 30, 9070 Destelbergen

Attestnummer : 20260401-000233.000

Uitgegeven op : 01.04.2026

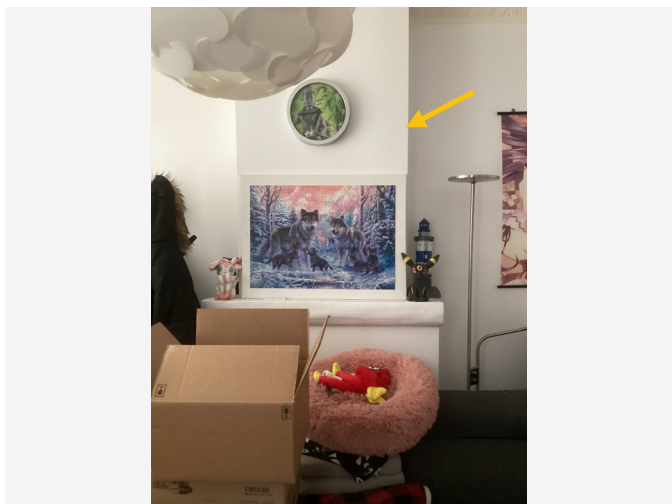
Situeringfoto

Tijdelijke beperking

Reden: Het te onderzoeken materiaal situeert zich hoger dan 3,50 m te rekenen vanaf een veilige ondergrond

Uitleg van de asbestdeskundige: De binnenzijde van de schouw kon niet geïnspecteerd worden. Ook van buitenaf was inspectie onmogelijk omwille van de hoogte (hoger dan 3.5m). Asbestverdachte toepassingen kunnen aanwezig zijn. Dit betreft een beperking op middellange termijn.

(Asbest)materiaal	Rookgaskanaal
Karakterisatie	Asbest (verdacht)
Primaire drager	HVAC infrastructuur en uitrusting

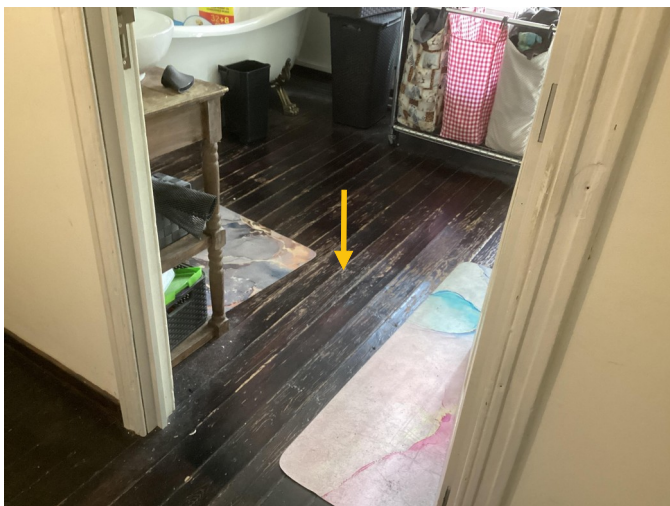
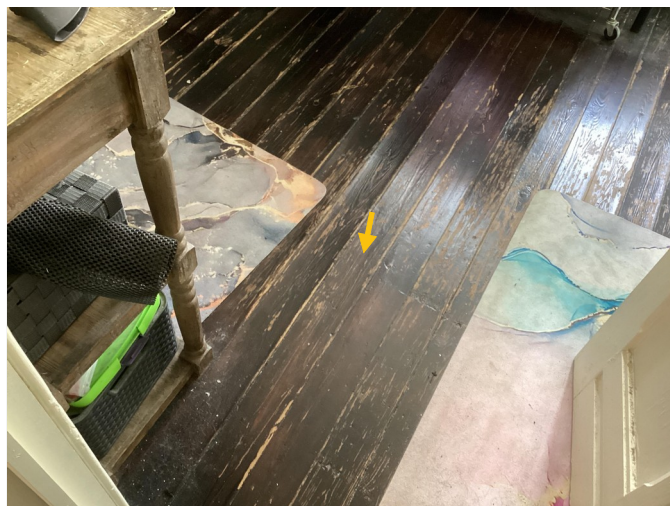
De plankenvloer is niet asbestverdacht. Deze is direct op de draagbalken bevestigd.

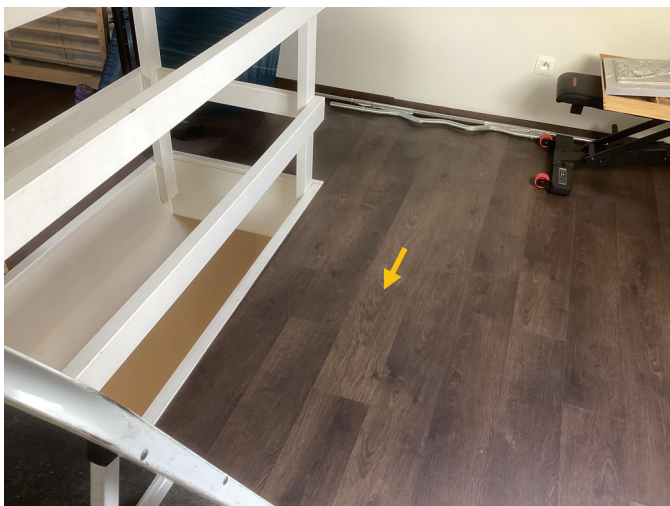
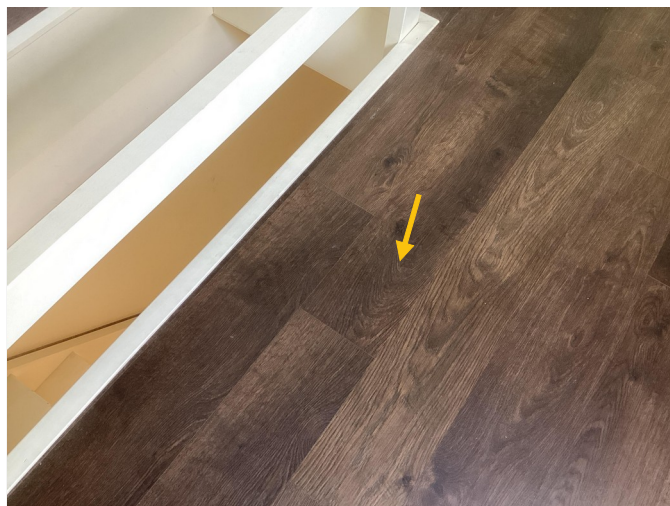
De aanwezige vloerbekleding is niet asbestverdacht. De onderliggende laag was echter niet inspecteerbaar zonder destructie tijdens de inspectie. Mogelijk is de onderliggende laag asbestverdacht.

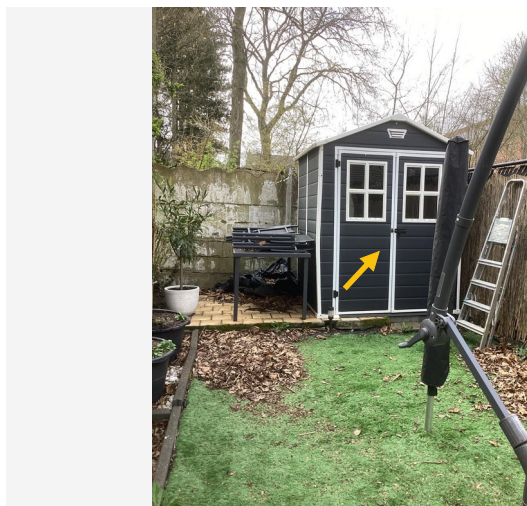
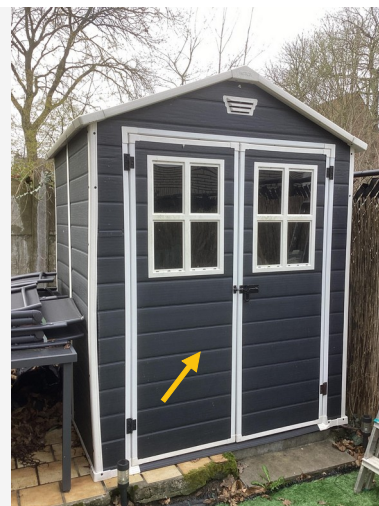
Het tuinhuis is van pvc en niet asbestverdacht

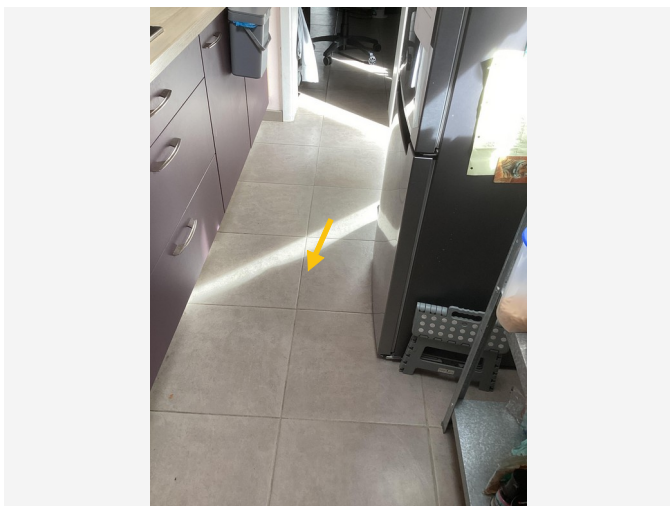
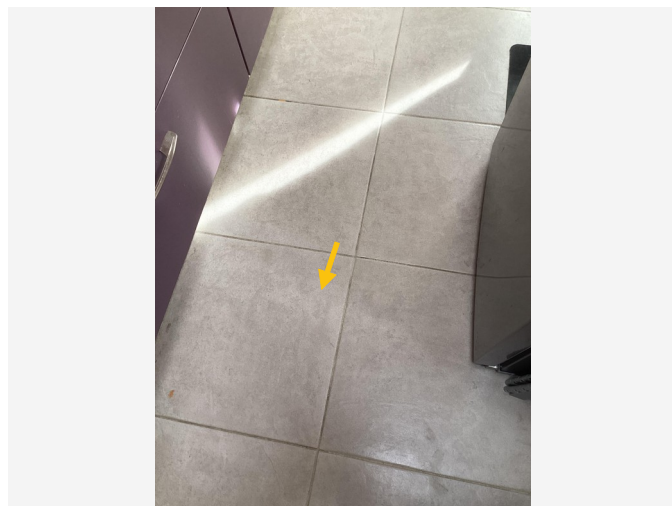
Op moment van de inspectie kon niet worden nagegaan of de tegellijm onder de vloertegels asbestverdacht is. Bij renovatie of verwijdering van de tegels dient het materiaal te worden geanalyseerd voor de werken van start gaan.

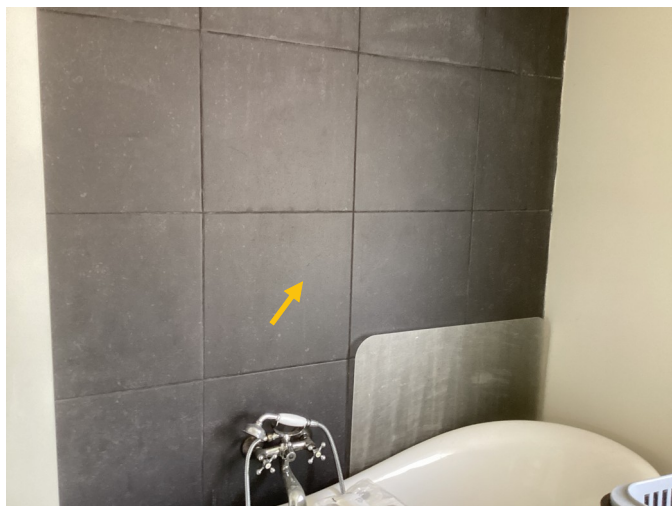
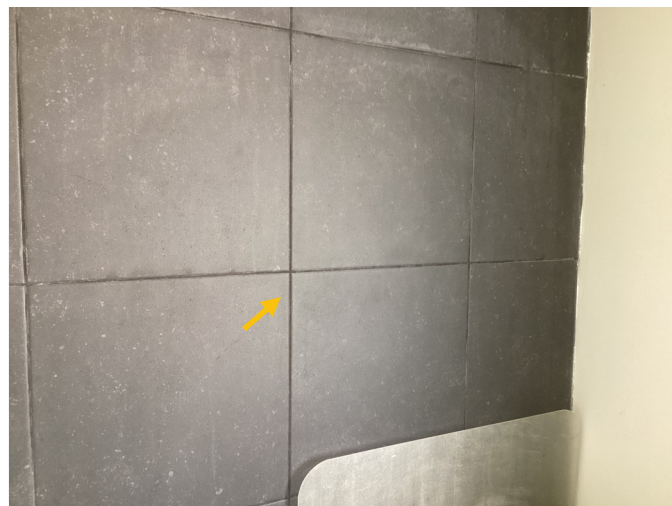
Op moment van de inspectie kon niet worden nagegaan of de tegellijm achter de muurtegels/plinten asbestverdacht is. Bij renovatie of verwijdering van de tegels dient het materiaal te worden geanalyseerd voor de werken van start gaan.

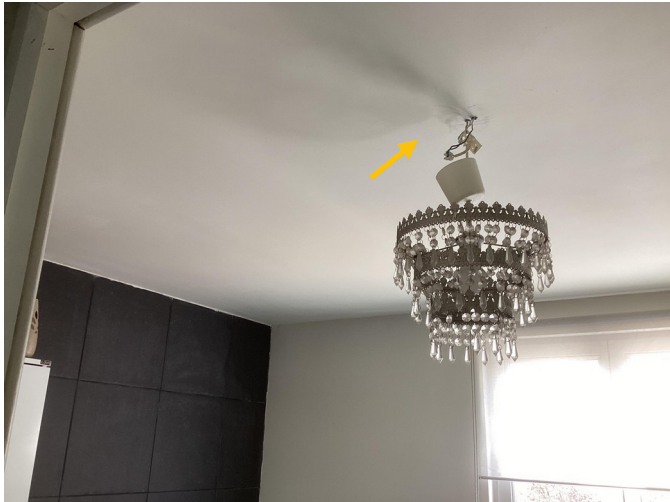
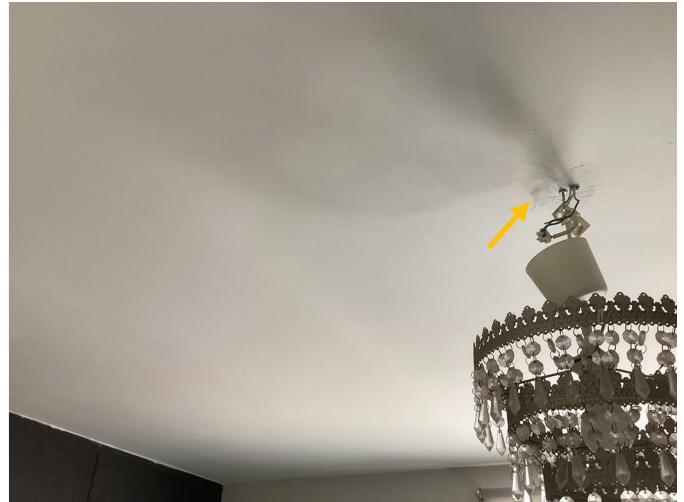
Fiche 7: Afsmeerlagen aan voegen tussen gipskartonplaten niet waarneembaar

De afsmeerlaag tussen de gipskartonplaten is niet waarneembaar.

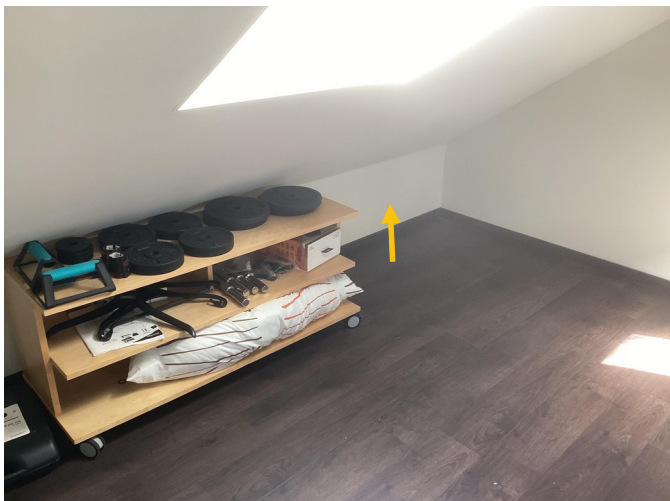
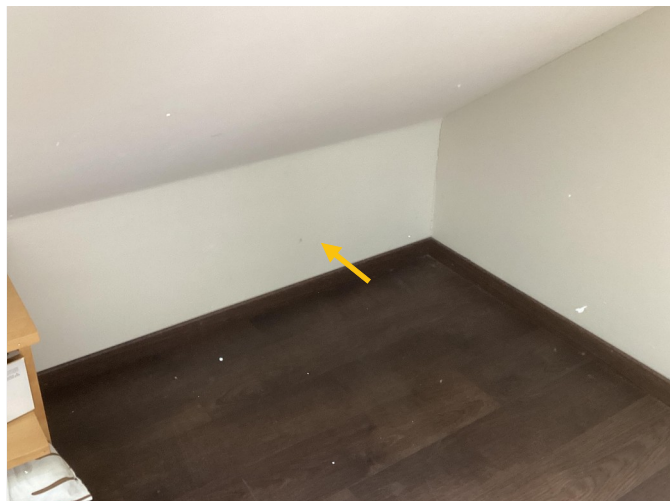
Fiche 8: Valse wand(en)/voorzetwand(en) - Gipskarton

De valse wand(en)/voorzetwand(en) bestaat(bestaan) uit niet-asbestverdachte gipskartonplaten. Zonder destructie is het niet mogelijk om na te gaan of er asbestverdachte materialen aanwezig zijn achter de valse wand(en)/voorzetwand(en).

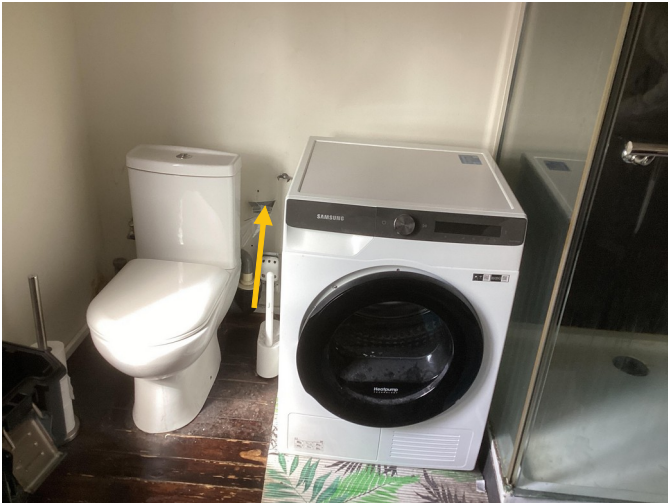
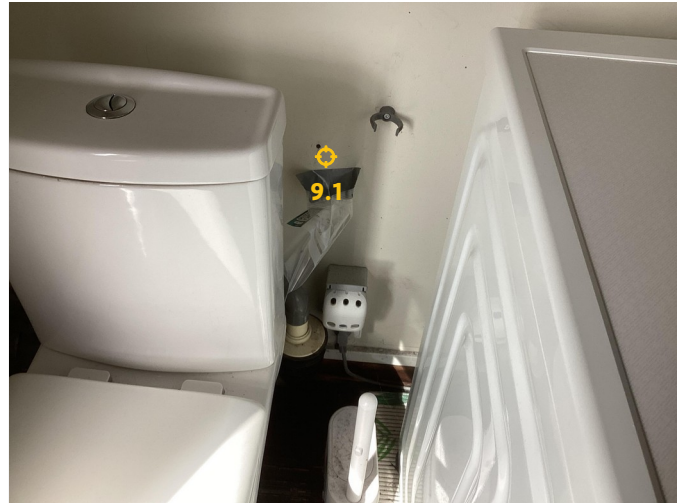
Fiche 9: Pleisterwerk wanden

Geen asbest

#	Type	Referentie	Resultaat
9.1	Mengmonster	M01	Geen asbest

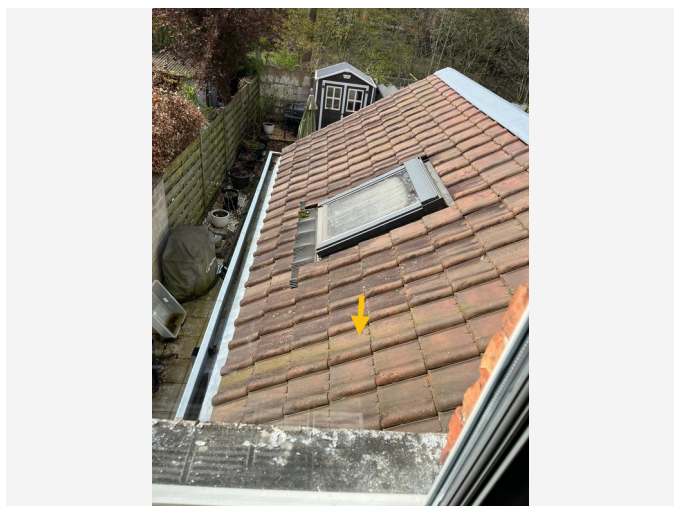
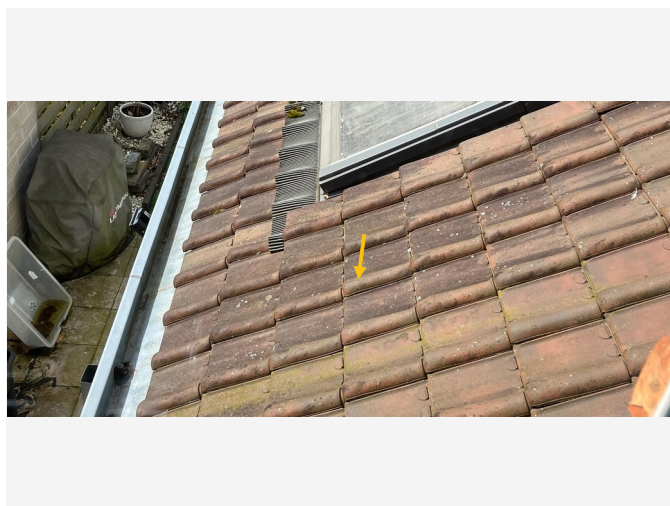
Fiche 15: Dakpannen	De dakpannen zijn niet asbestverdacht	Plan 1.14: Dak
