Asbestinventarisatetest

Doornzeelsestraat 115, 9940 Evergem

Attestnummer : **20260321-000147.000**

Uitgegeven op : **21.03.2026**

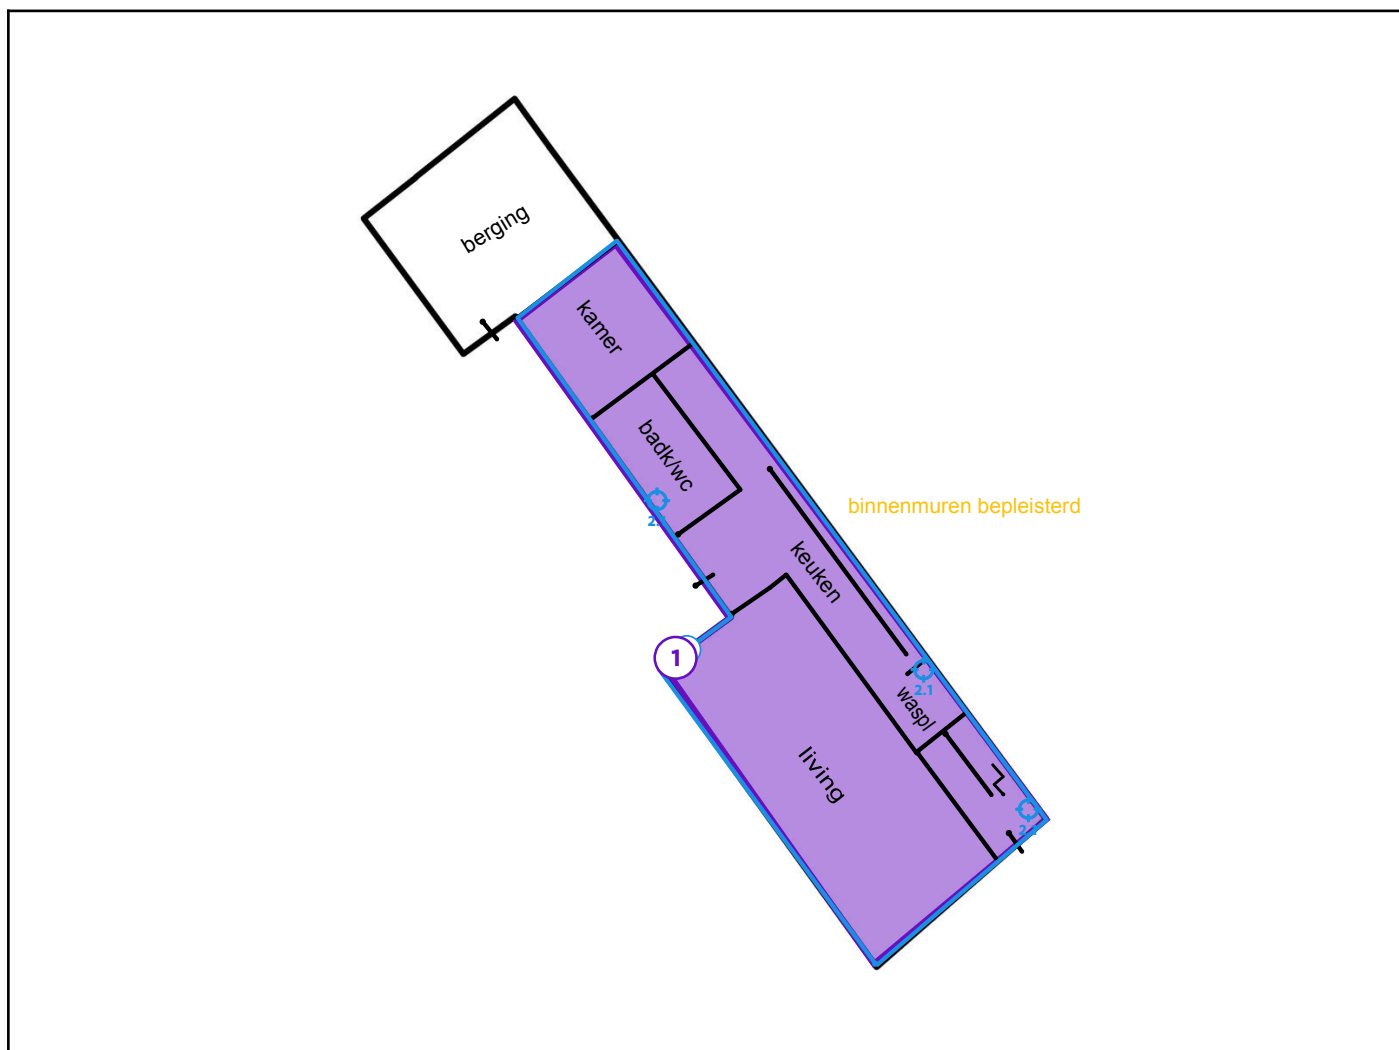
Plan 1.1: Gelijkvloer

Beschrijving	Type	Actie
1. Plafonds met voorzetpanelen	Advies	-
2. Pleisterwerk wanden	Geen asbest	-
2.1 Code: P512/MM01	Mengmonster	-

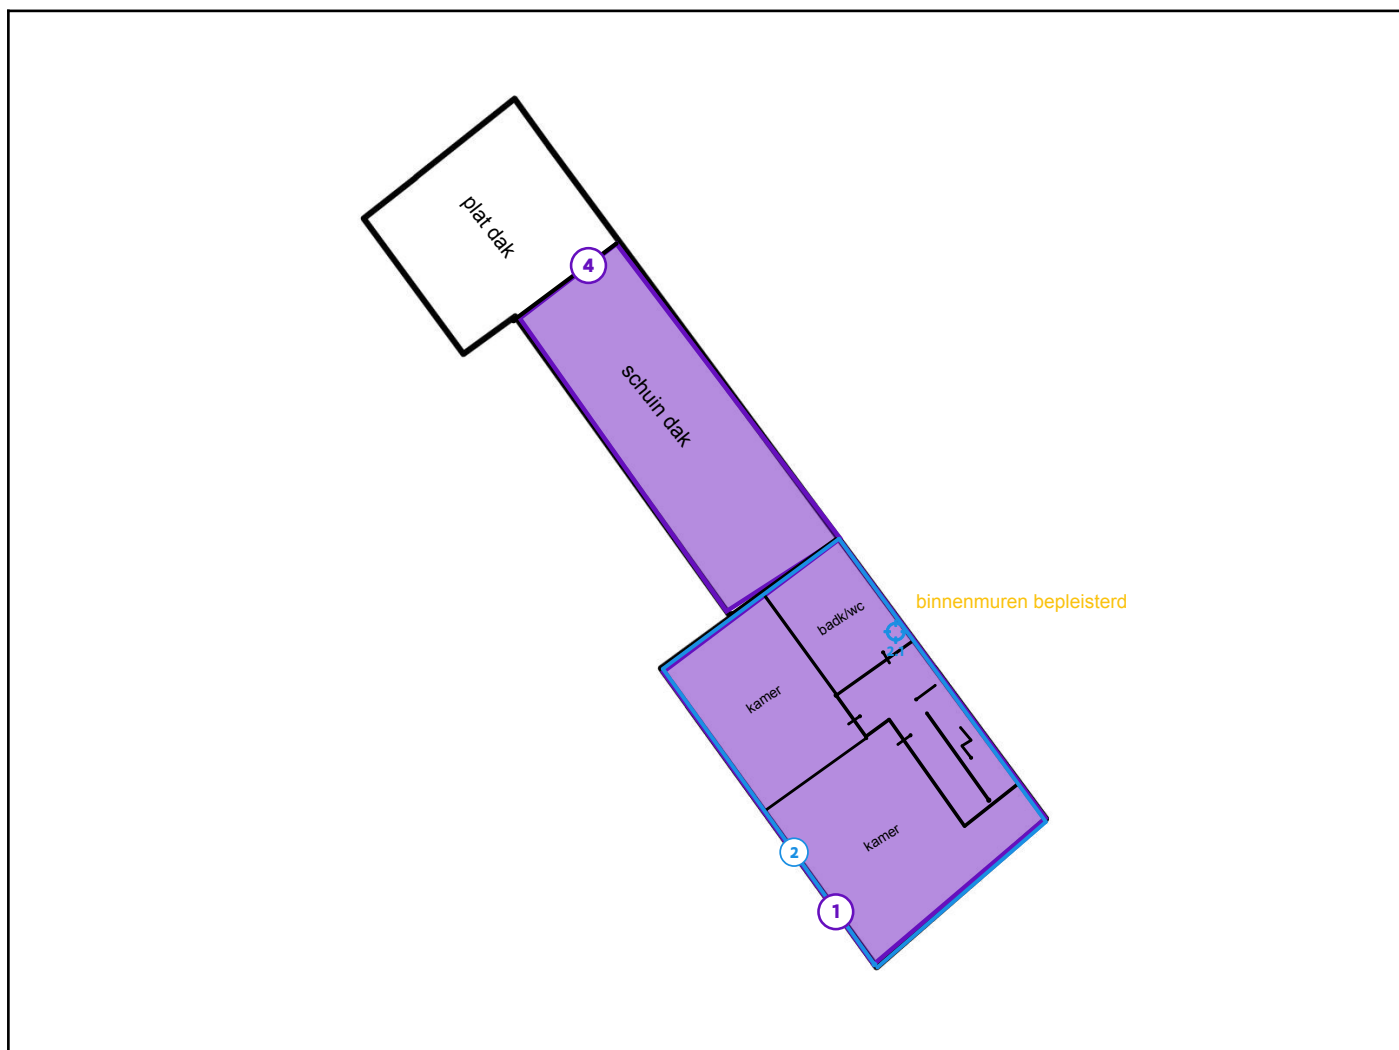
Plan 1.2: 1ste verdiep

Beschrijving	Type	Actie
1. Plafonds met voorzetpanelen	Advies	-
2. Pleisterwerk wanden	Geen asbest	-
2.1 Code: P512/MM01	Mengmonster	-
4. Onderdak (niet-asbestverdacht)	Overige ruimte of materiaal	-

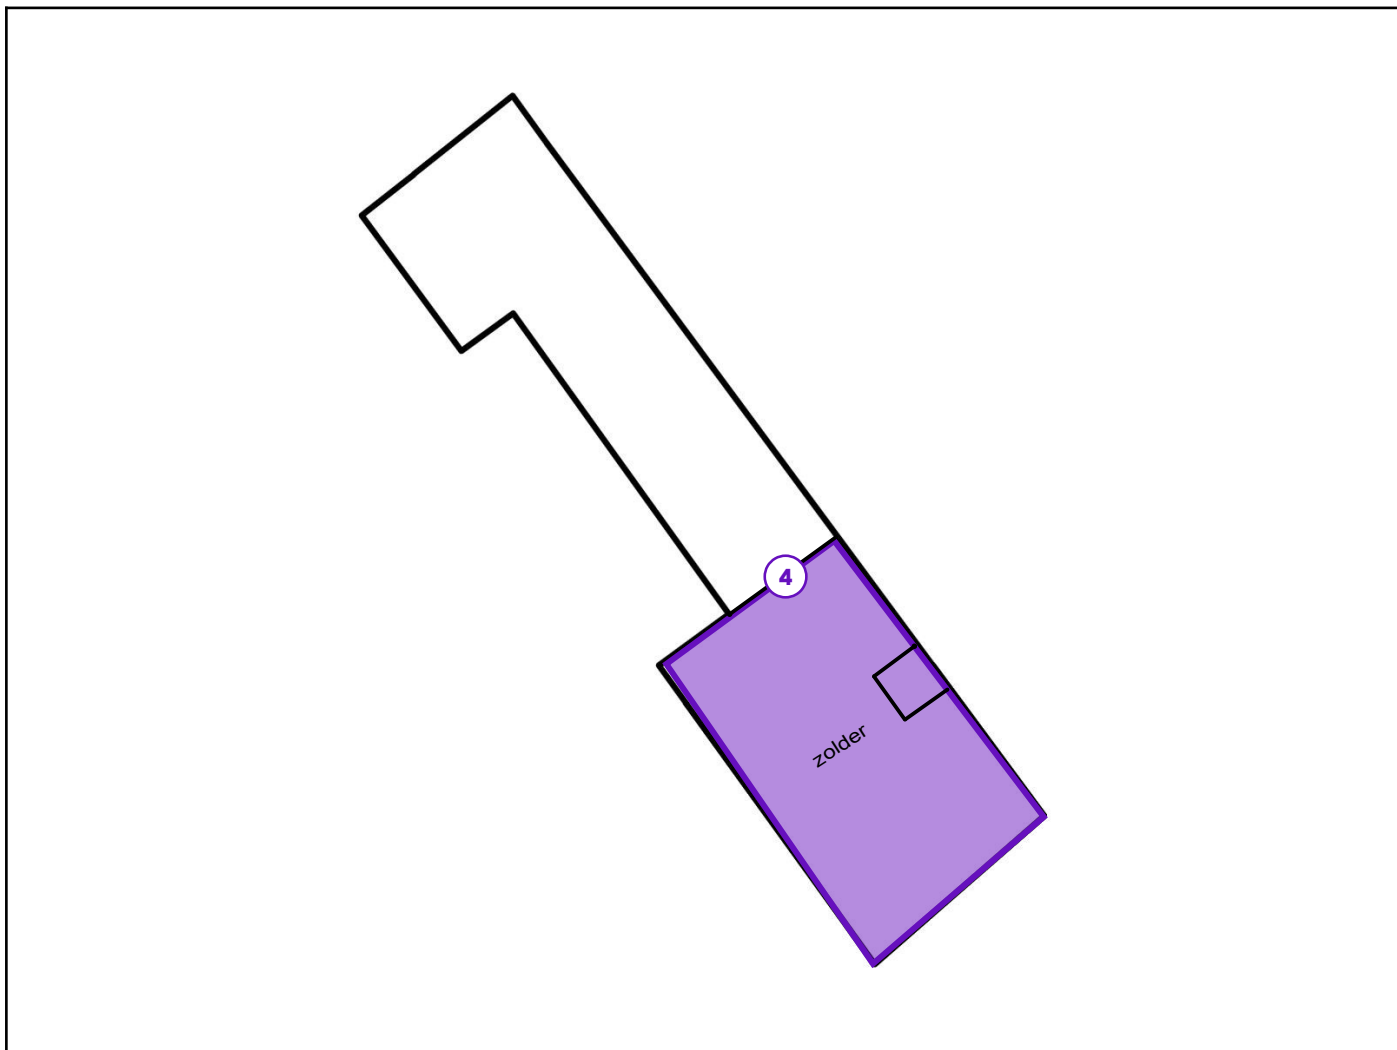
Plan 1.3: Zolderverdiep

Beschrijving	Type	Actie
4. Onderdak (niet-asbestverdacht)	Overige ruimte of materiaal	-

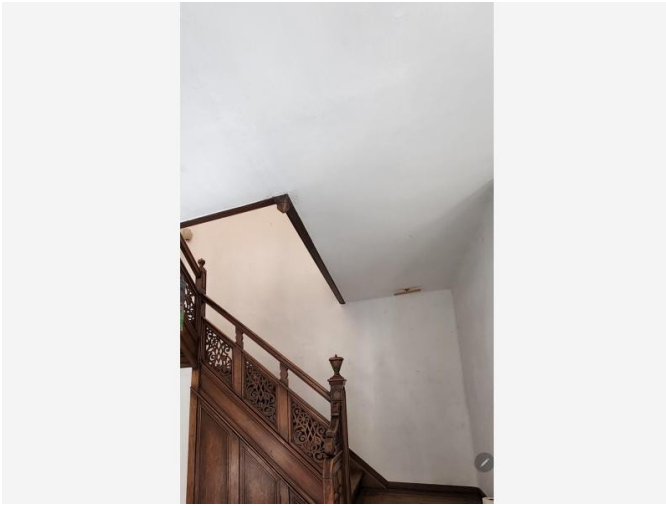
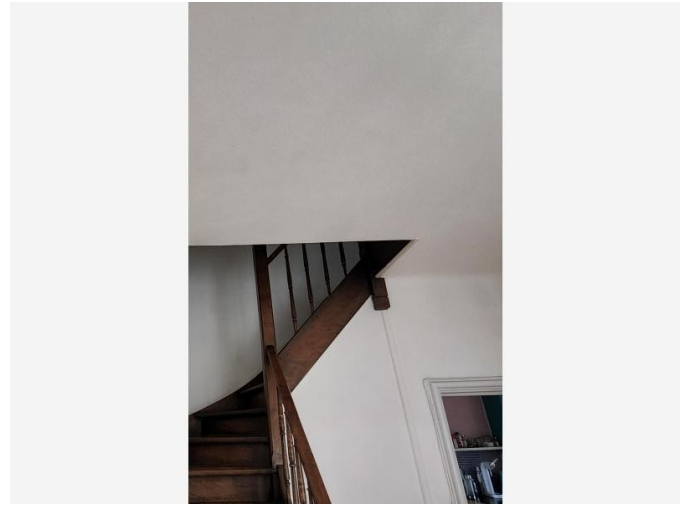
Informatie over een niet-asbestverdacht materiaal

De plafonds zijn afgewerkt met niet-asbestverdachte voorzetpanelen. Controle en staalname van eventuele onderliggende materialen is enkel mogelijk mits uitbreiding naar een aanvullend destructief onderzoek.

Basis voor advies	De asbestdeskundige beoordeelt het materiaal als niet-asbestverdacht.
Primaire drager	Plafond

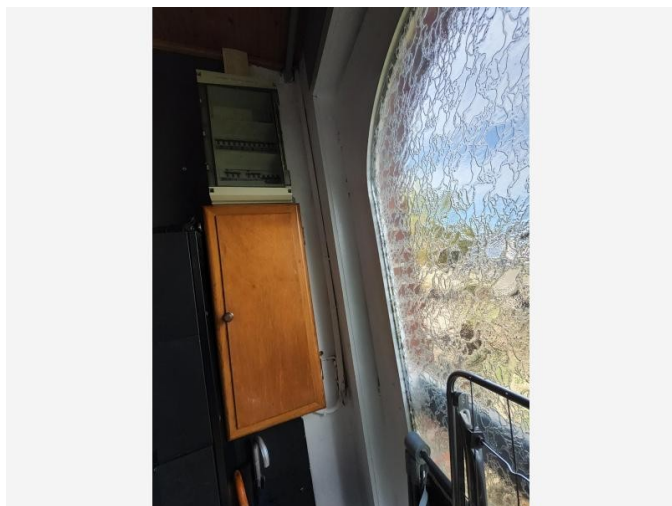
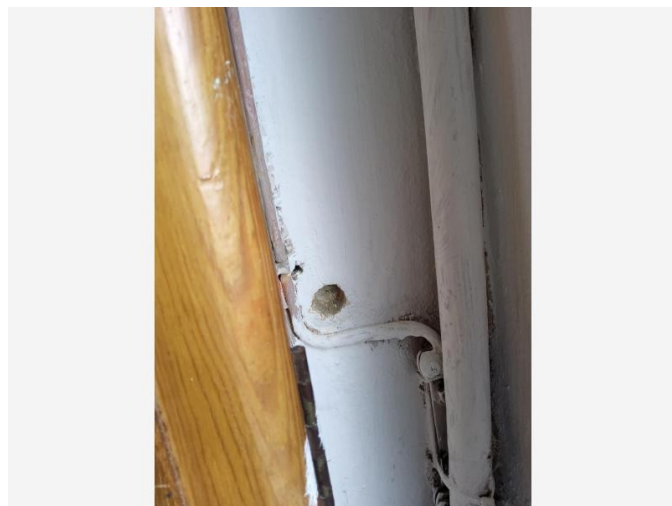
Geen asbest

#	Type	Referentie	Resultaat
2.1	Mengmonster	P512/MM01	Geen asbest

Beschrijving	Pleisterwerk wanden
Omgeving	Binnen
Primaire drager	Binnenwand
Bindmiddel van materiaal	Gips - kalk
Gebondenheid op basis van bindmiddel	Niet-hechtgebonden
Hoeveelheid (oppervlakte - dikte - aantal)	• 180,00 m ² - 1,00 cm - 1 stuk
Totaal volume	1,80 m ³
Identificatiemethode	Een monstername door de asbestdeskundige met laboanalyse door een asbestlabo.
Destructieve handeling voor identificatie	Nee
Opmerking	De hoeveelheid, afmetingen kunnen afwijken van de realiteit. In de gevallen waar dit praktisch mogelijk is, wordt staalname uitgevoerd conform het inspectieprotocol: in een droge ruimte zoals een slaapkamer of een leefruimte, in een verwarmde natte ruimte zoals een keuken of badkamer, in een traphal en in een stookruimte.

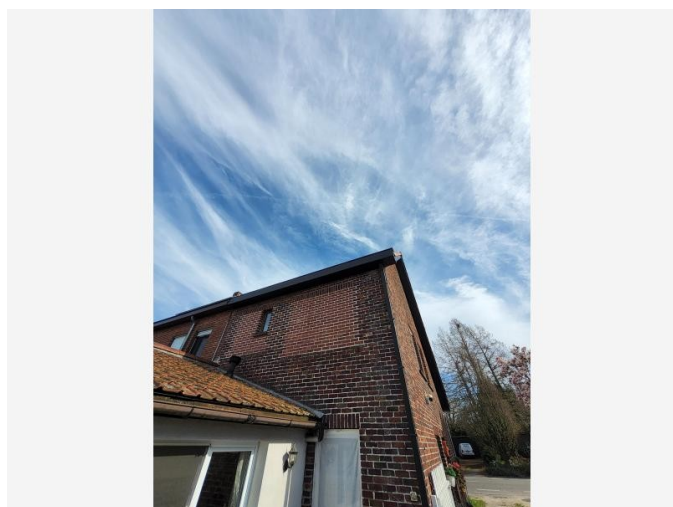
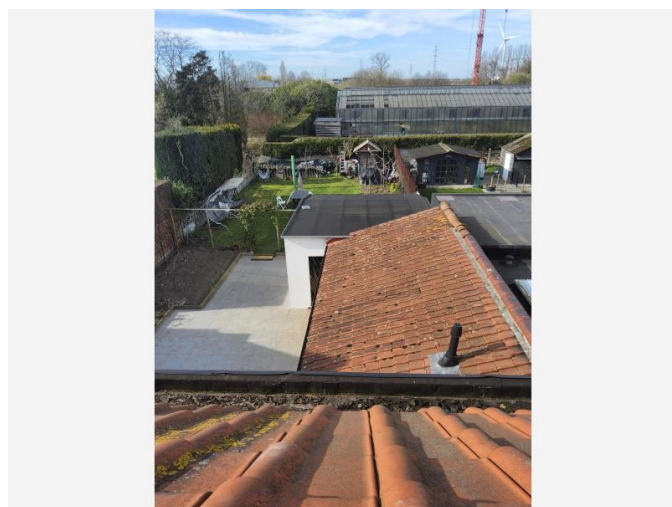
Beschrijving	Notitie	Terug te vinden op plannen
Fiche 3: Dakbedekking in dakpannen (niet verdacht)	De dakbedekking is niet-asbestverdacht.	-

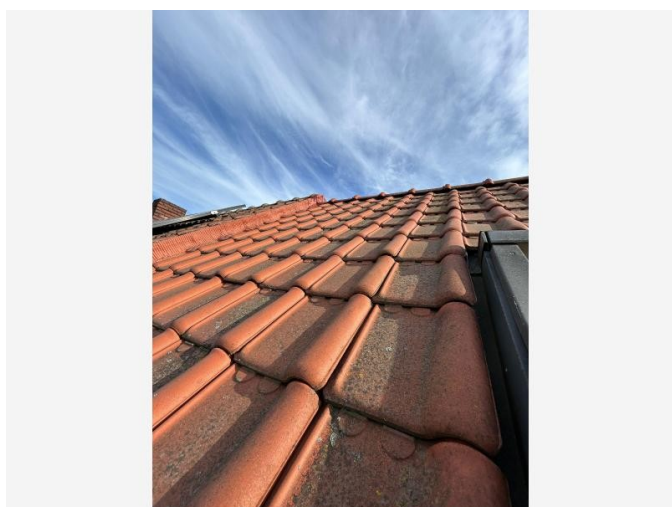
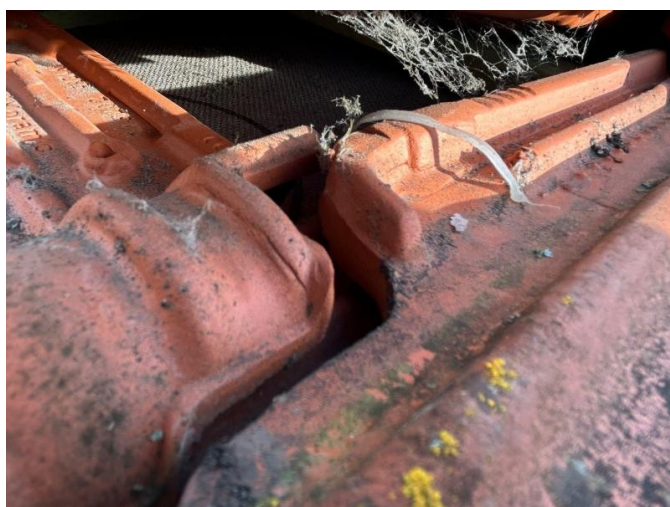
Beschrijving	Notitie	Terug te vinden op plannen
Fiche 4: Onderdak (niet-asbestverdacht)	Bij het optillen van een dakpan werd geen asbestverdacht onderdak aangetroffen. Omdat dit slechts een deel van de volledige dakconstructie betreft, is het mogelijk dat er op niet-onderzochte plaatsen toch nog een (deel van een) asbestverdacht onderdak aanwezig is. Laat dit bij werken nakijken door een bevoegd technicus.	Plan 1.2: 1ste verdiep Plan 1.3: Zolderverdiep
Fiche 5: Mastiek (niet aanwezig)	Er is geen asbestverdachte mastiek aanwezig.	-
Fiche 6: Schouw (niet aanwezig)	Er is geen waarneembare schouw of rookgaskanaal op de inspectielocatie.	-
Fiche 7: CV-brander	De CV-brander bevat geen asbestverdachte materialen.	-
Fiche 8: Leidingisolatie (niet aanwezig)	Er is geen waarneembare asbestverdachte leidingisolatie aanwezig.	-
Fiche 9: Liftinfrastructuur (niet aanwezig)	Er is geen liftinfrastructuur aanwezig op de inspectielocatie.	-
