# Asbestinventarisatetest

Jean Béthunestraat 34, 9040 Gent

Attestnummer : **20260112-000359.000**

Uitgegeven op : **12.01.2026**

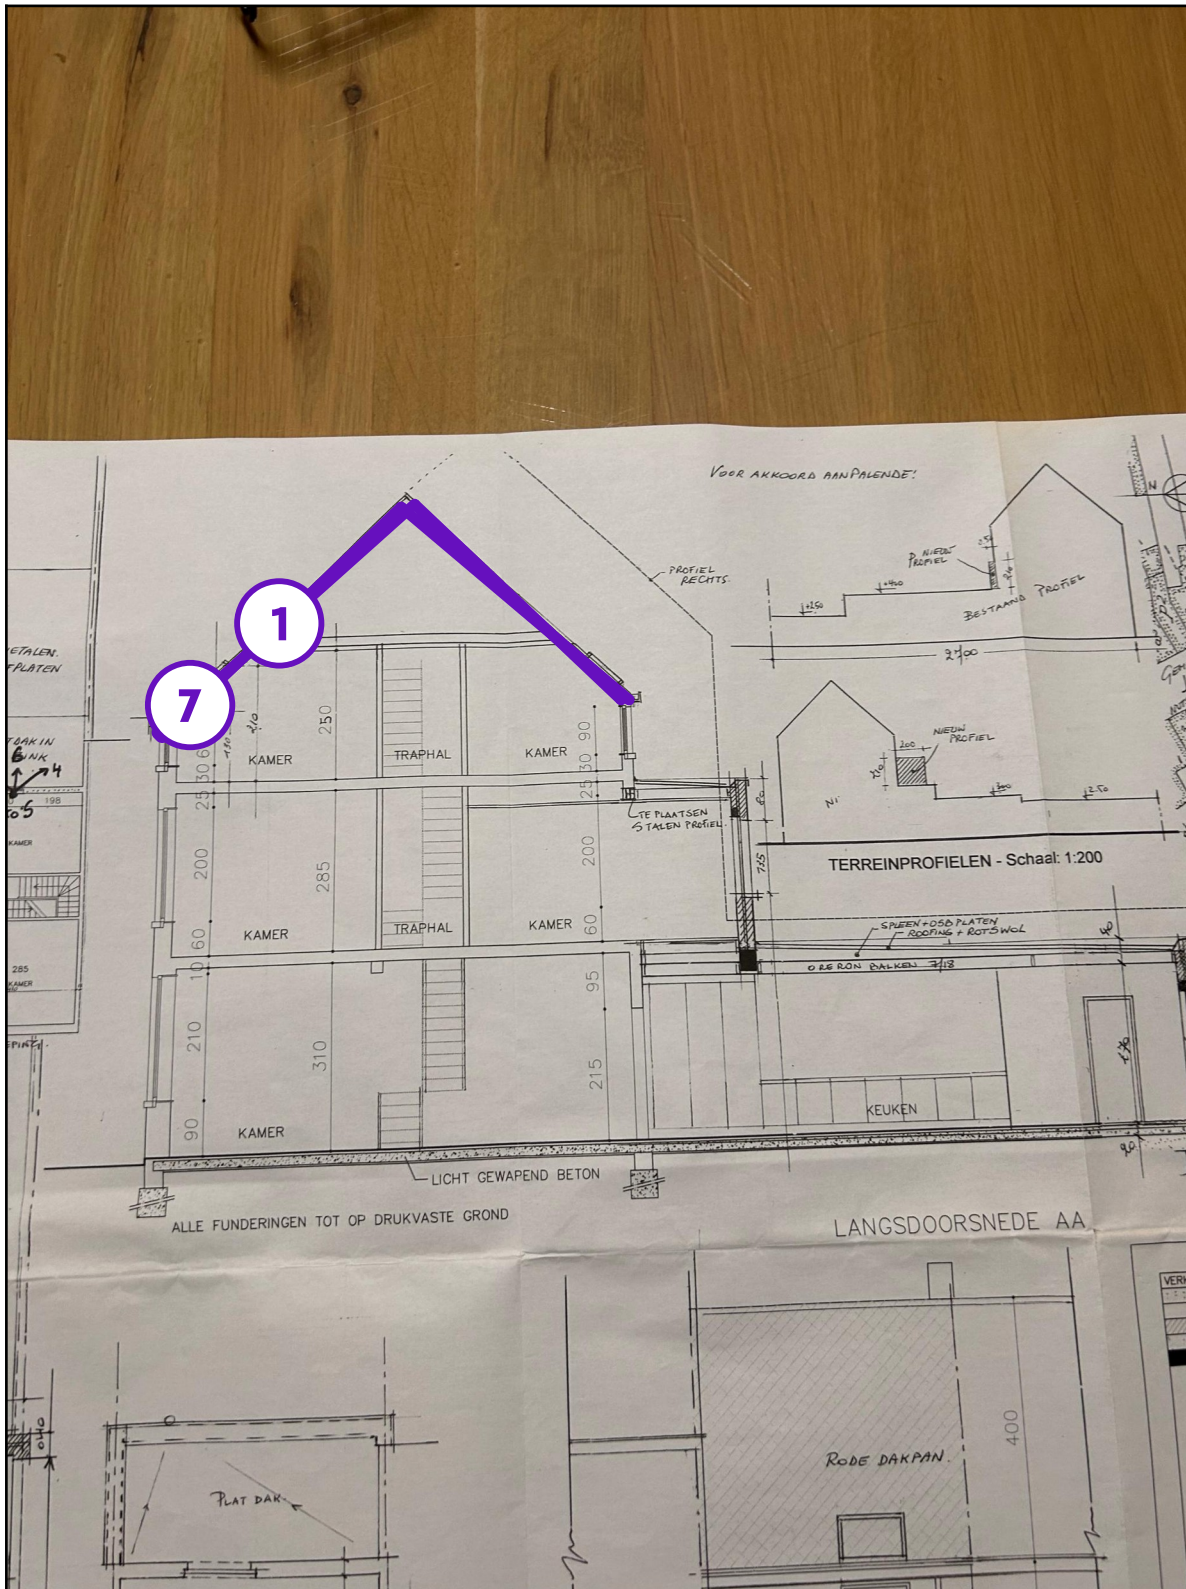
# Plan 1.4: Plan doorsnede

1. Onderdak niet waarneembaar	Beperking	-
7. Dakbedekking	Overige ruimte of materiaal	-

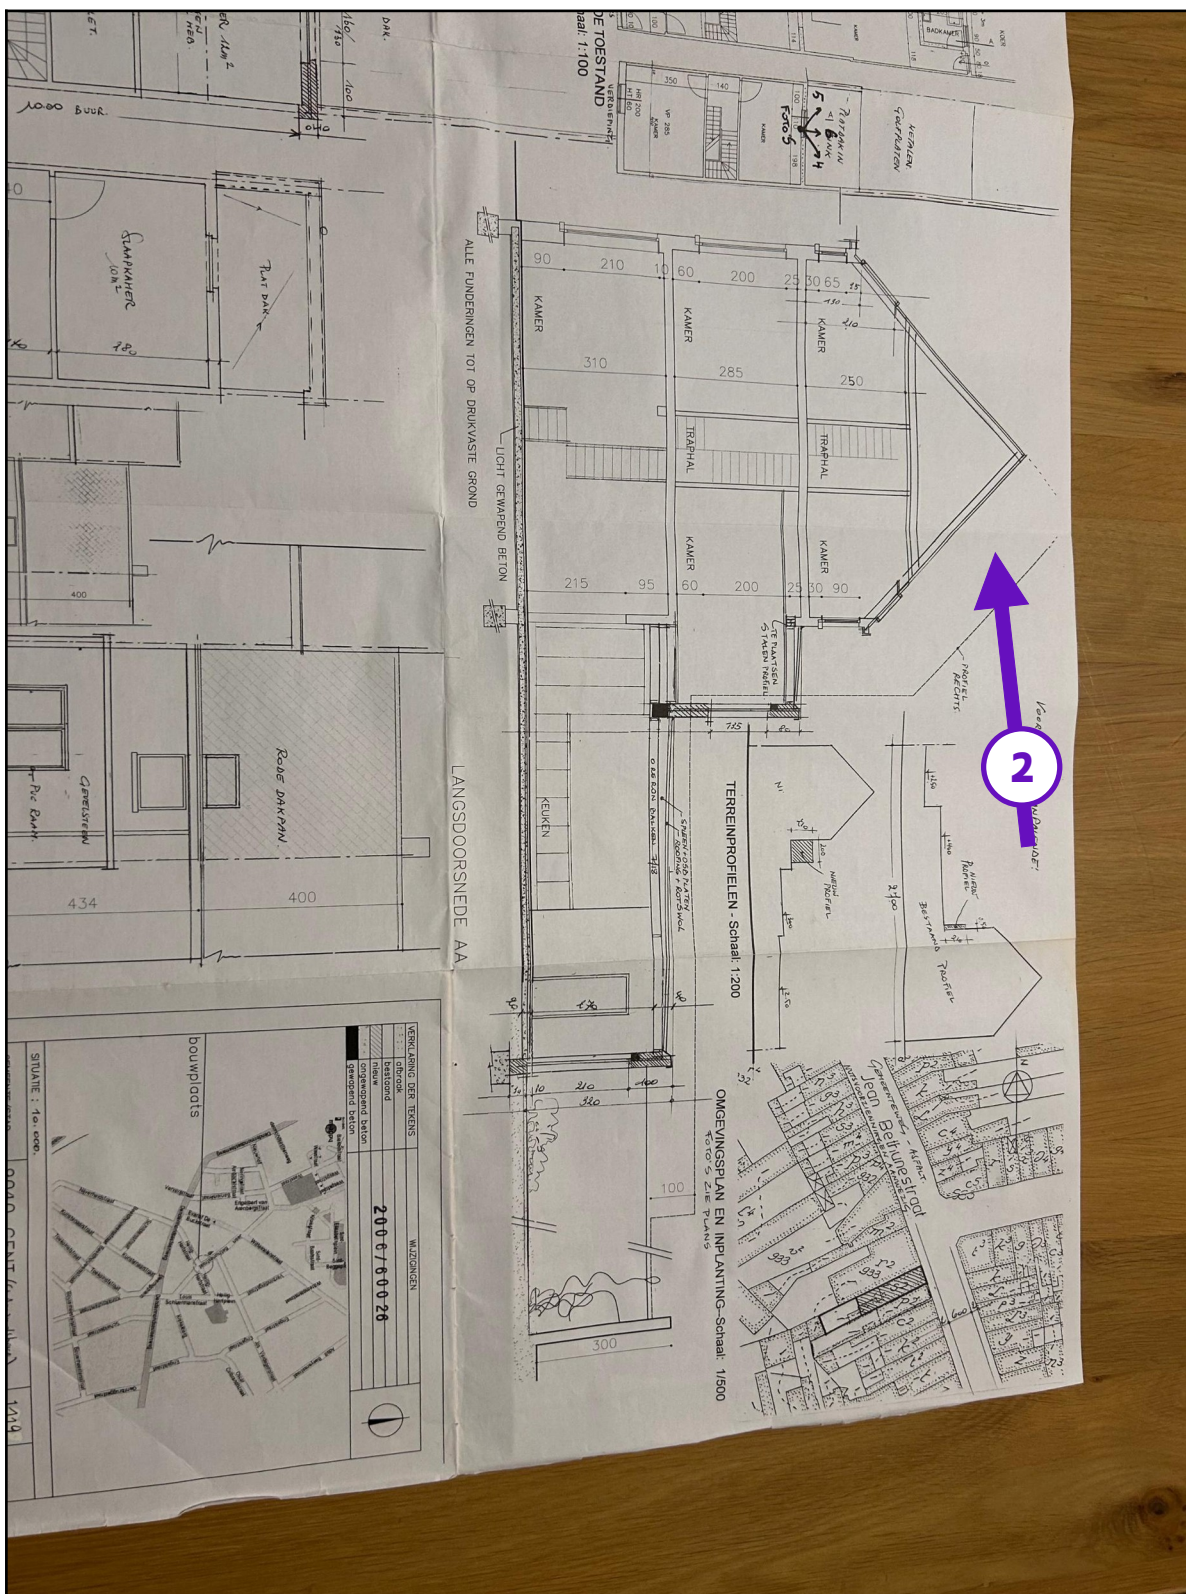
# Plan 1.5: Plan doorsnede

2. Schoorsteen rookgaskanaal	Beperking	-
------------------------------	-----------	---

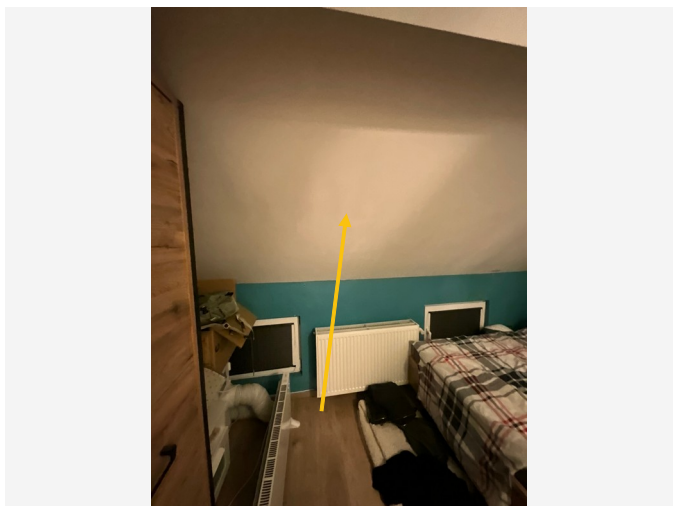
Situeringfoto

### Tijdelijke beperking

**Reden:** Het te onderzoeken materiaal situeert zich hoger dan 3,50 m te rekenen vanaf een veilige ondergrond

**Uitleg van de asbestdeskundige:** Het onderdak is niet waarneembaar vanwege de hoogte, die meer dan 3,5 meter bedraagt. Door de afwerkingsgraad aan de binnenzijde van de bovenste verdieping is het onderdak niet zichtbaar of inspecteerbaar. We hebben geprobeerd een dakpan op te tillen om het onderdak te inspecteren, maar dit is niet gelukt. Alleen destructief onderzoek kan bepalen of het onderdak al dan niet asbesthoudend is (type menuiserie).

(Asbest)materiaal	Plaat, paneel, tablet - Type Menuiserie
Karakterisatie	Asbest (verdacht)
Primaire drager	Schuin dak

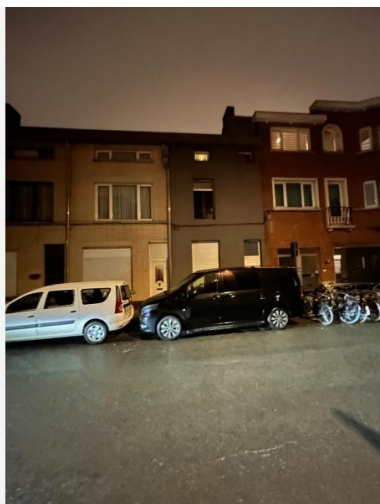
Situeringfoto

#### Tijdelijke beperking

**Reden:** Het te onderzoeken materiaal situeert zich hoger dan 3,50 m te rekenen vanaf een veilige ondergrond

**Uitleg van de asbestdeskundige:** Het rookgaskanaal is niet beoordeeld. Aan de binnenzijde is de kachel aangesloten. Aan de buitenzijde is het hoger dan 3,5 meter om de schoorsteen te inspecteren. Het is niet zichtbaar of er een asbestverdacht rookgaskanaal aanwezig is in de schoorsteen. Conform ons inspectieprotocol mogen wij een beperking inroepen voor hoogtes hoger dan 3,5 m. Indien men dit wil laten onderzoeken, dient er een nieuwe afspraak gemaakt te worden en moet er een hoogtewerker voorzien worden, evenals iemand die bevoegd is om deze te bedienen en eventueel een techniek die de al dan niet aanwezige schouwhoed kan afnemen en weer terugplaatsen.

(Asbest)materiaal	Rookgaskanaal
Karakterisatie	Asbest (verdacht)
Primaire drager	HVAC infrastructuur en uitrusting

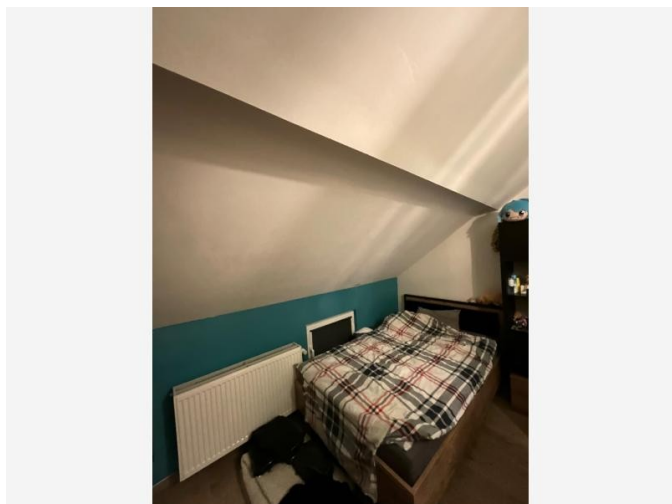
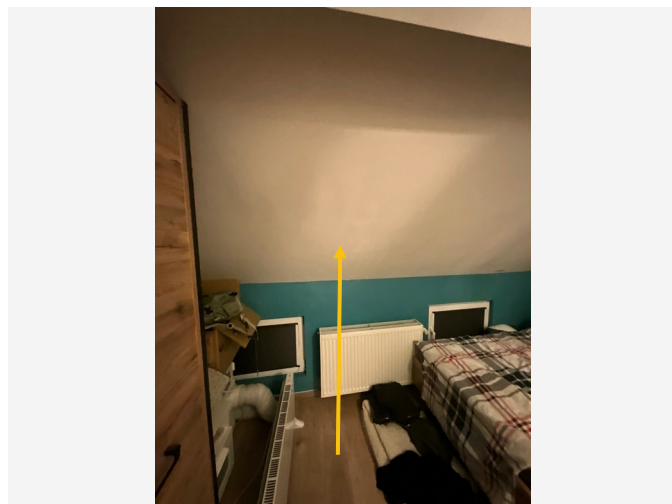
### Informatie over een materiaal dat de asbestdeskundige niet kan waarnemen of vaststellen

Basis voor advies	Beoordeling op basis van expertise met een vaststelling door de asbestdeskundige.
-------------------	---

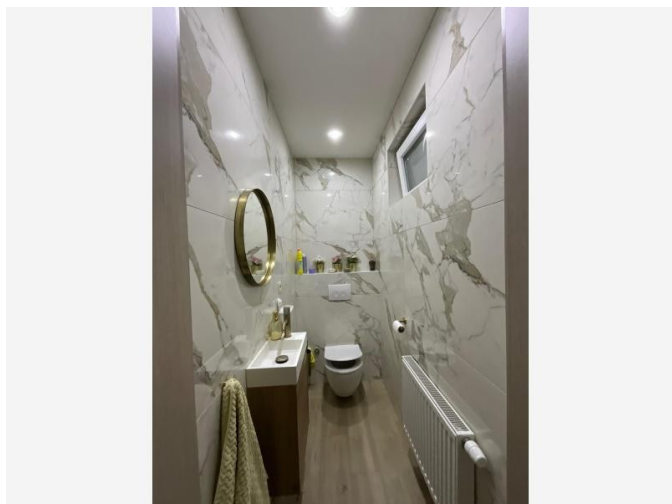
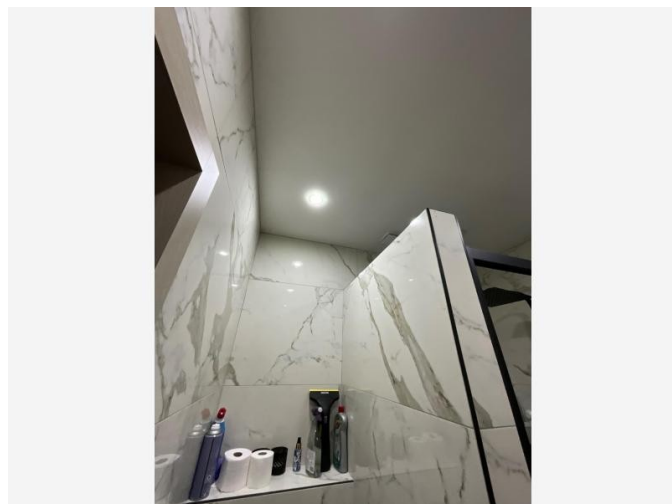
### Informatie over een materiaal dat de asbestdeskundige niet kan waarnemen of vaststellen

Basis voor advies	Beoordeling op basis van expertise met een vaststelling door de asbestdeskundige.
-------------------	---

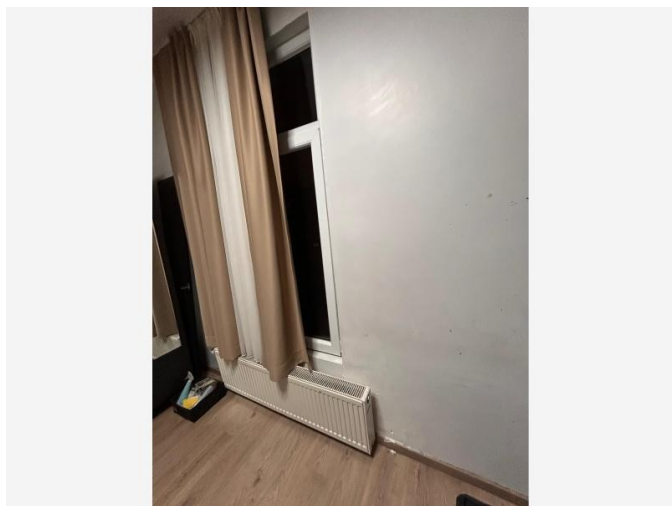
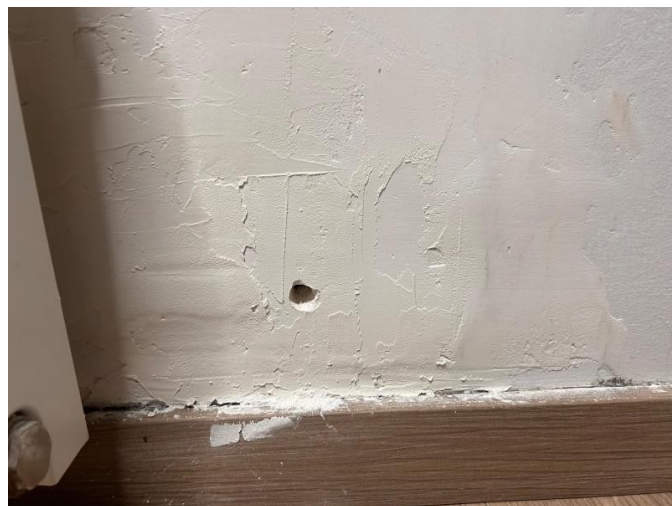
## Fiche 5: Pleisterwerk muren

### Conclusie

Geen asbest

#	Type	Referentie	Resultaat
5.1	Mengmonster	050126-P1-1	Geen asbest

<b>Beschrijving</b>	Pleisterwerk muren
<b>Omgeving</b>	Binnen
<b>Primaire drager</b>	Binnenwand
<b>Bindmiddel van materiaal</b>	Gips - kalk
<b>Gebondenheid op basis van bindmiddel</b>	Niet-hechtgebonden
<b>Hoeveelheid (oppervlakte - dikte - aantal)</b>	• 145,00 m <sup>2</sup> - 1,50 cm - 1 stuk
<b>Totaal volume</b>	2,175 m <sup>3</sup>
<b>Identificatiemethode</b>	Een monstername door de asbestdeskundige met laboanalyse door een asbestlabo.
<b>Destructieve handeling voor identificatie</b>	Nee

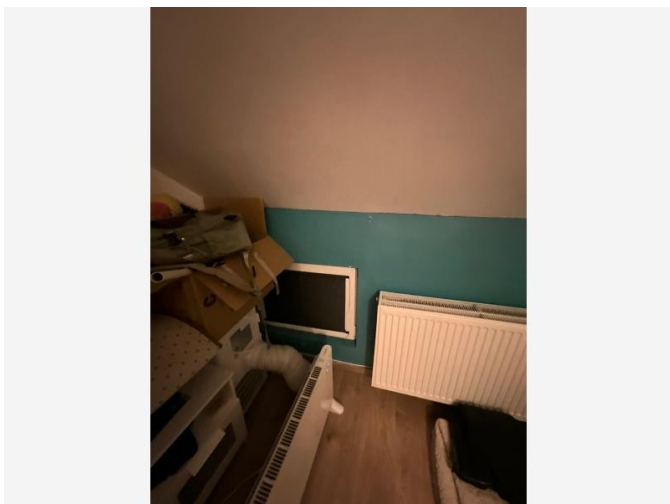
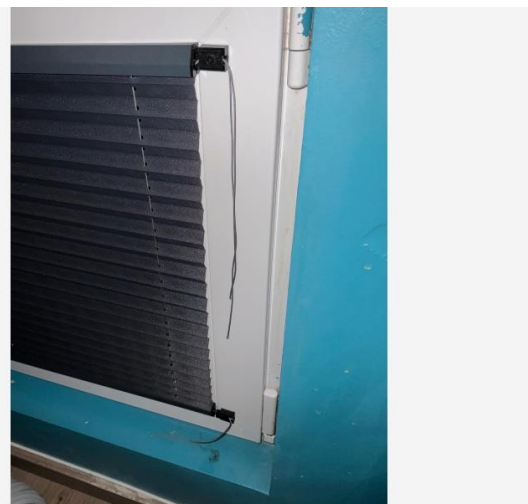
## Fiche 6: Afdichtingsmateriaal (mastiek, kit, .. ) aan schrijnwerk

Beschrijving	Notitie	Terug te vinden op plannen
Fiche 6: Afdichtingsmateriaal (mastiek, kit, .. ) aan schrijnwerk	<p>Afdichtingsmateriaal (mastiek, kit, voegsel, .. ) toegepast aan of rond het schrijnwerk. Luchtdichting, waterdichting of esthetische afwerking tussen schrijnwerk en omliggende constructiedelen.</p> <p>Tijdens de inspectie werd het aanwezige afdichtingsmateriaal visueel beoordeeld. De afdichtingen bestaan uit recente elastische siliconenkitten en/of moderne polymeerkitten. Er werden geen tekenen vastgesteld van oud, bros of bitumineus mastiekmateriaal dat typerend is voor asbesthoudende toepassingen.</p> <p>Niet-asbestverdacht. Het aangetroffen materiaal is van recente datum en vertoont geen kenmerken van historische asbesthoudende afdichtingen.</p> <p>Geen specifieke maatregelen nodig. Bij toekomstige renovaties of vervangingen kan standaard voorzichtigheid worden toegepast om beschadiging van oude lagen of onderliggende materialen te vermijden.</p>	Plan 1.1: Plan gelijkvloers

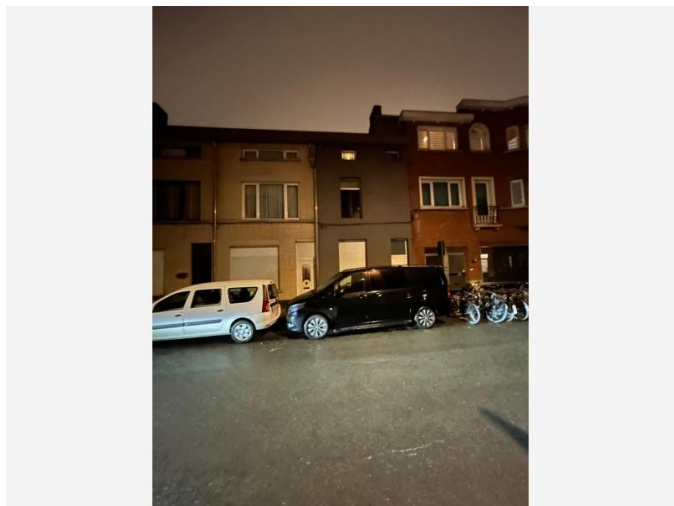
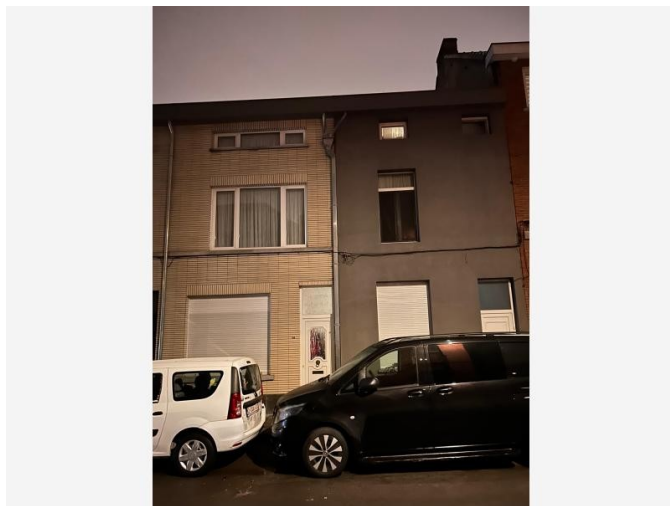
## Fiche 7: Dakbedekking

<p>Fiche 7: Dakbedekking</p>	<p>Afwerkingslaag van het dak bestaande uit dakpannen of andere dakbedekkingsmaterialen.</p> <p>Tijdens de inspectie werd de dakbedekking visueel beoordeeld vanaf het toegankelijke terrein en/of vanuit het gebouw. De dakafwerking bestaat uit dakpannen.</p> <p>Er werden geen asbestverdachte elementen waargenomen, zoals oude cementleien, golfplaten uit asbestcement of bitumineuze dakbanen met asbestversterking.</p> <p>Niet-asbestverdacht. De gebruikte dakbedekking is van recente makelij en vertoont geen uiterlijke kenmerken van historische asbestcementoepassingen.</p> <p>Geen specifieke maatregelen nodig. Bij toekomstige dakwerken wordt aanbevolen om voorzichtig om te gaan met onderliggende lagen of oudere aansluitingen, aangezien oudere daken soms meerdere generaties dakbedekking kunnen bevatten.</p>	<p>Plan 1.4: Plan doorsnede</p>
------------------------------	--	---------------------------------
