Asbestinventarisatetest

Kouterstraat 82, 9500 Geraardsbergen

Attestnummer : 20250804-000255.000

Uitgegeven op : 04.08.2025

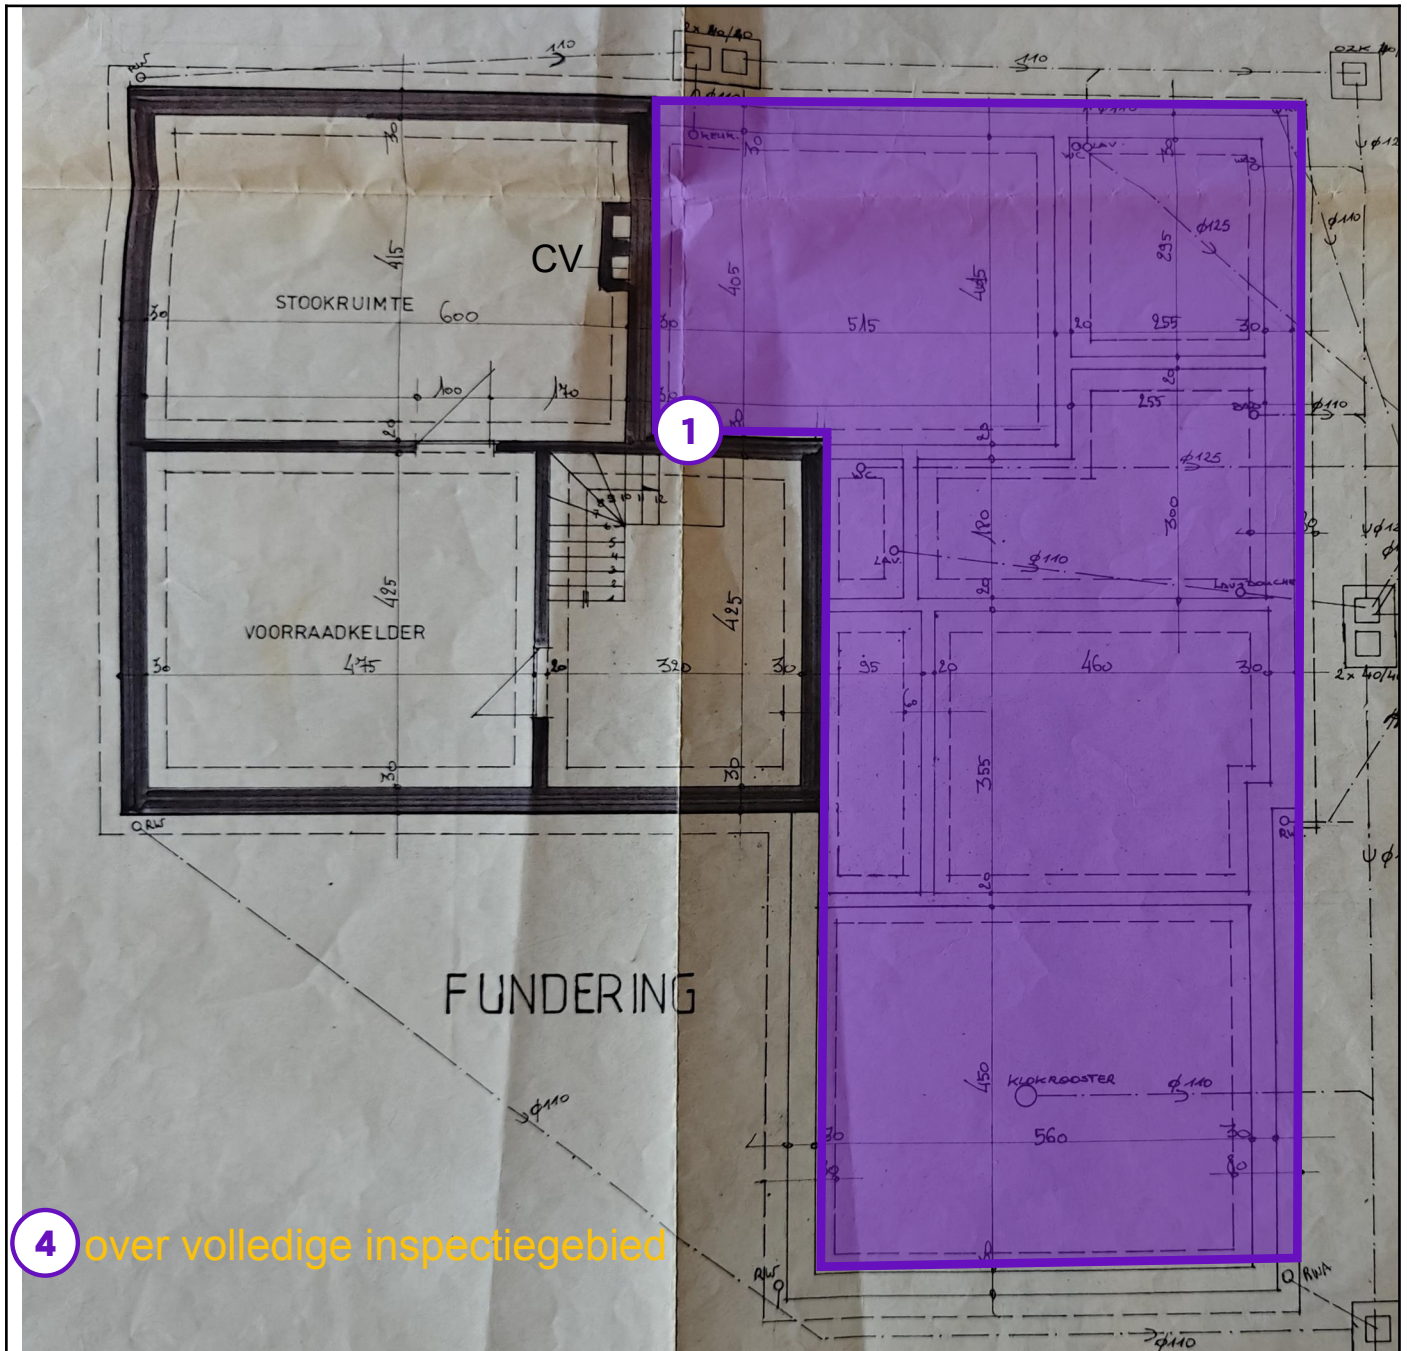
Plan 1.1: kelder

Beschrijving	Type	Actie
1. kruipkelder	Beperking	-
4. riolering	Advies	-

Mogelijks bevinden er zich nog asbesthoudende materialen onder de grond. Dit is te controleren bij eventuele latere sloop- of renovatiewerken. De zichtbare delen zijn uit PVC en dus niet-asbestverdacht

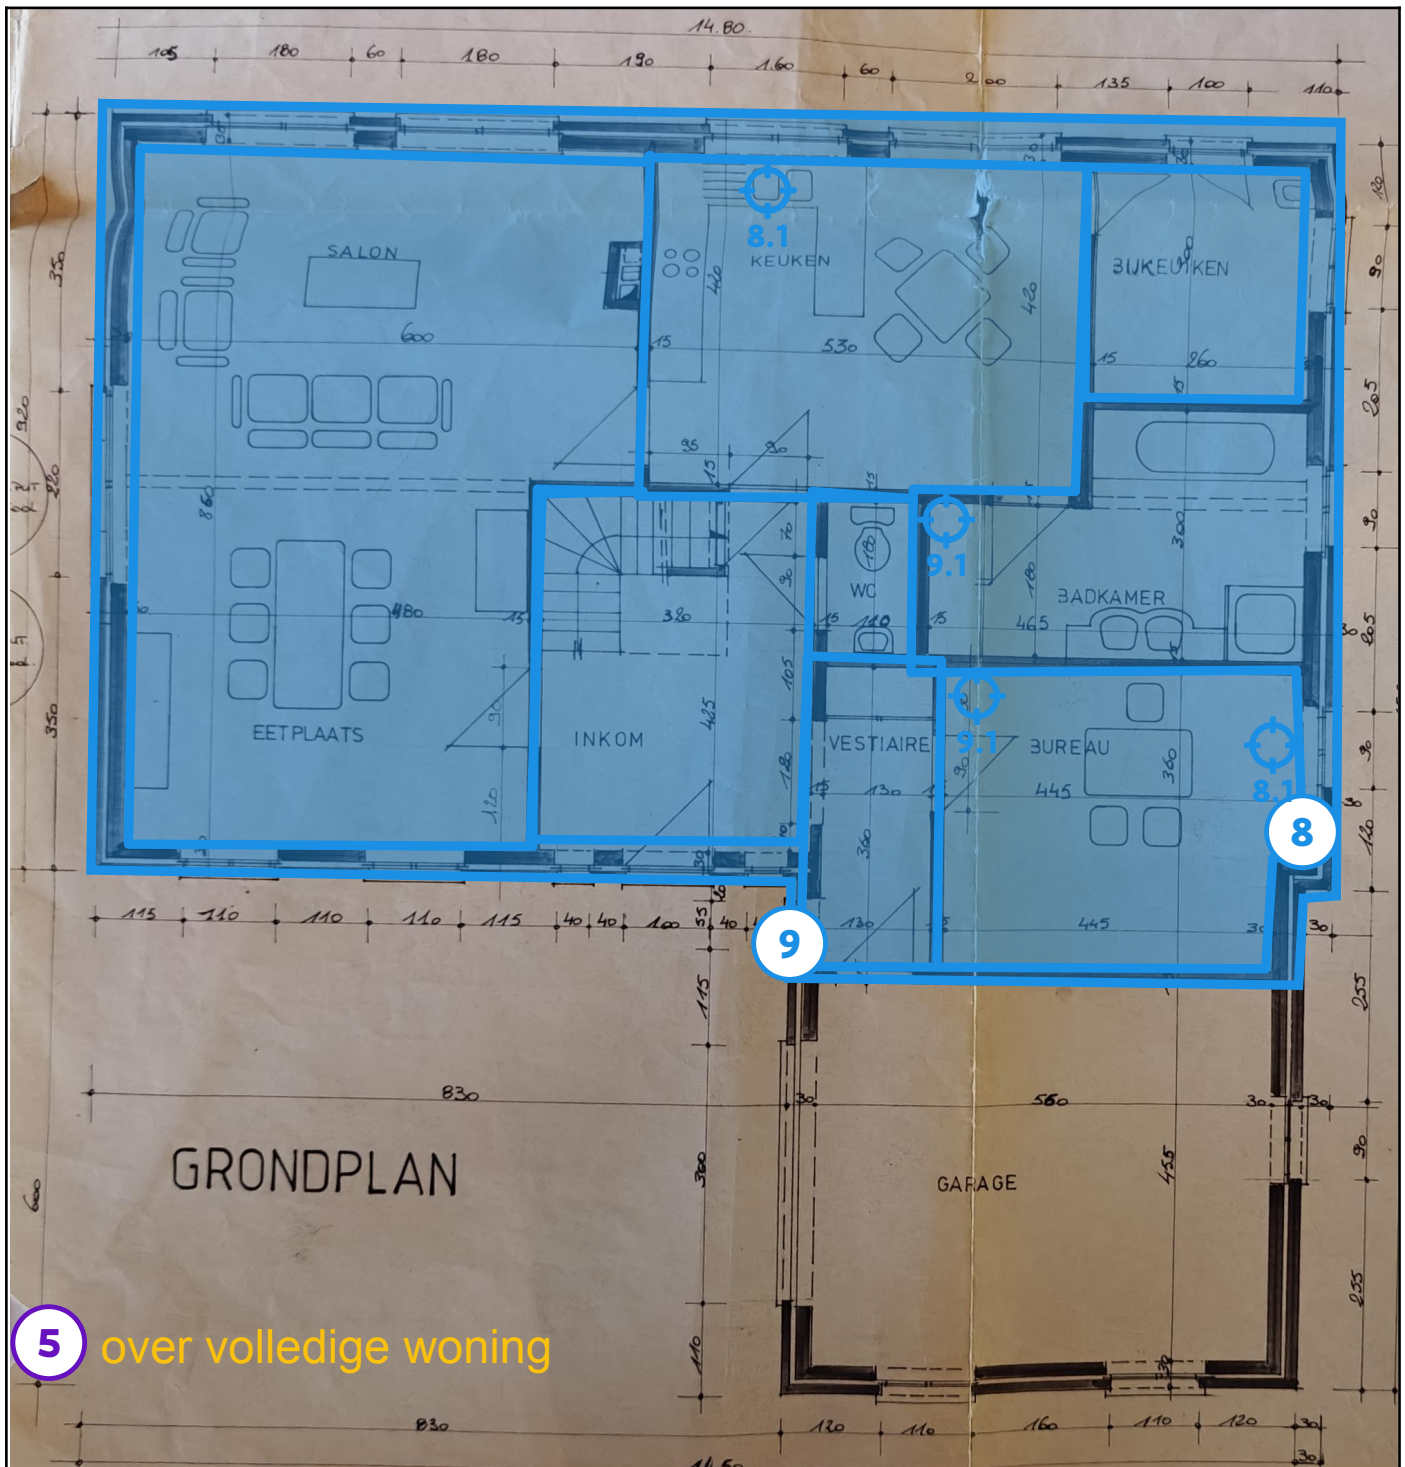
Plan 1.2: grondplan

Beschrijving	Type	Actie
5. Lijm/tegels	Advies	-
8. pleisterwerk muur	Geen asbest	-

8.1 Code: 1	Mengmonster	-
9. pleisterwerk plafond	Geen asbest	-
9.1 Code: 2	Mengmonster	-

Mogelijk bevindt er zich asbestverdachte tegellijm achter de vloer/muur tegels. Eventueel lijmresten van oudere toepassingen.

Bij verwijderen van de vloer of muurtegels een extra staalname laten uitvoeren ter controle.

Bij verwijdering van bestaande vloerbekleding ook na te zien of er geen oude (asbesthoudende) vloerbekleding onder zit die momenteel niet zichtbaar is.

Bij verwijdering van tegels te kijken of er geen asbesthoudende tegels aanwezig zijn. Niet mogelijk om bij elke tegel onderkant te zien op moment van opmetingen (= geen destructief onderzoek).

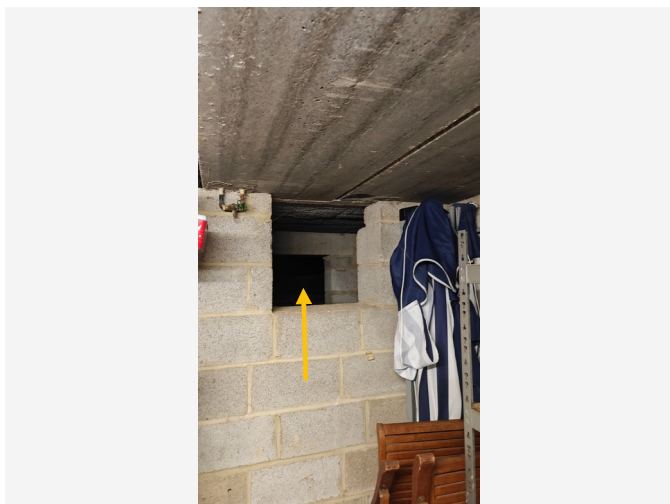
Situeringfoto

Permanente beperking

Reden: Er is geen volledige risicobeoordeling mogelijk

Uitleg van de asbestdeskundige: Kruipkelder met een hoogte lager dan 1.5 meter: dit val buiten de onderzoeksmogelijkheden van dit inspectie protocol.

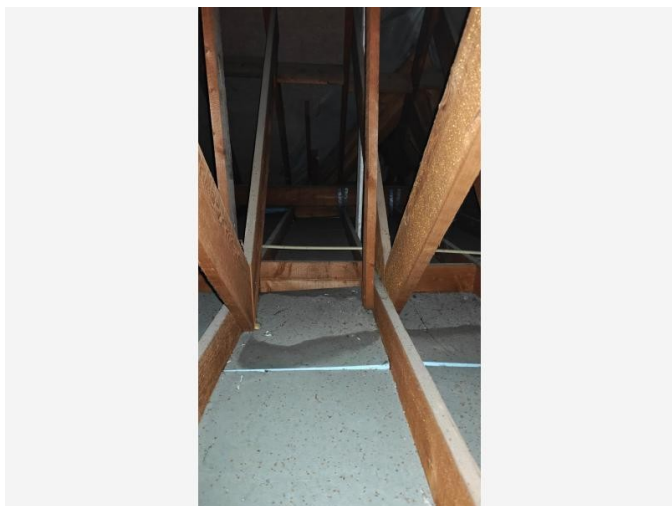
Situeringfoto

Tijdelijke beperking

Reden: Het onderzoek kan niet uitgevoerd worden binnen de bepalingen van de Welzijnswet

Uitleg van de asbestdeskundige: Middellange beperking: Zolder niet veilig om te betreden: Geen zoldervloer aanwezig.

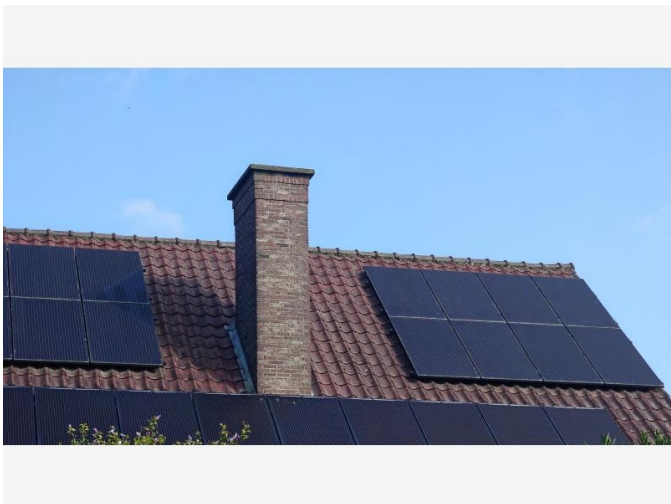
Situeringfoto

Tijdelijke beperking

Reden: Het te onderzoeken materiaal situeert zich hoger dan 3,50 m te rekenen vanaf een veilige ondergrond

Uitleg van de asbestdeskundige: Geen mogelijkheid om te zien of er zich eventueel asbesthoudende materialen bevinden in de rookgaskanalen/schouwen.

Bij eventuele latere sloop of renovatie dient men dit te controleren.

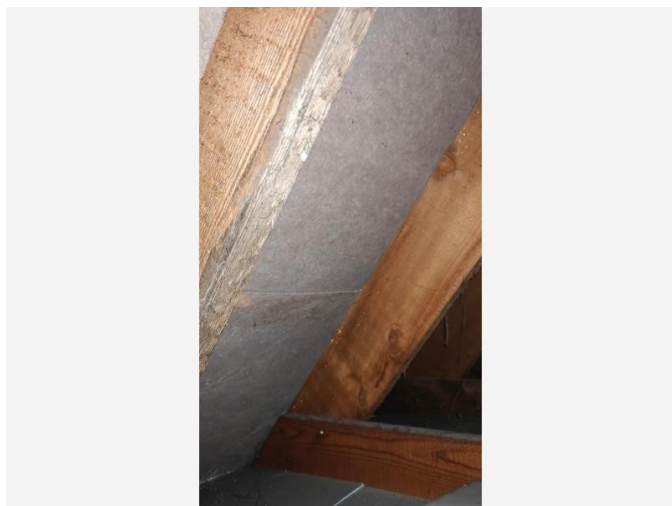
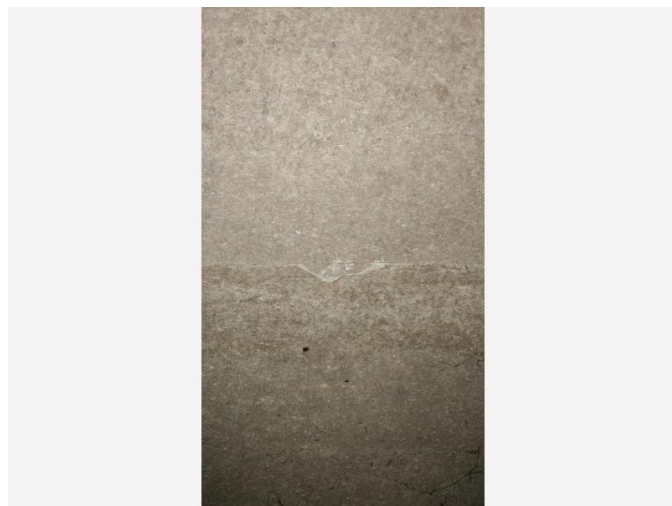
Fiche 6: onderdak hellend dak

Geen asbest

#	Type	Referentie	Resultaat
6.1	Puntmonster	4	Geen asbest

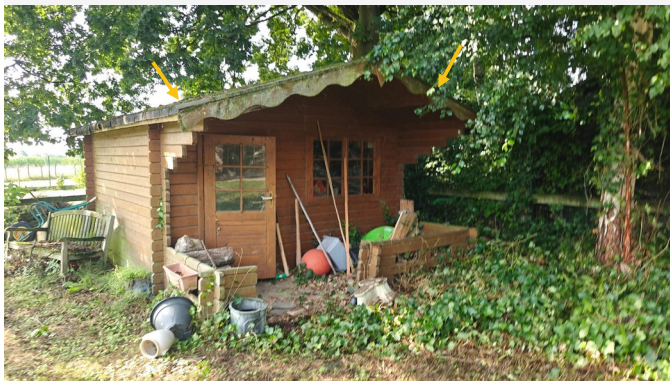
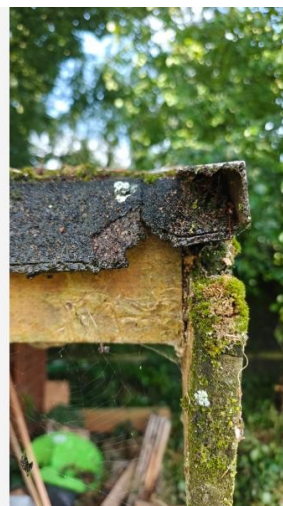
Fiche 7: shingles tuinhuis

Geen asbest

#	Type	Referentie	Resultaat
7.1	Puntmonster	3	Geen asbest

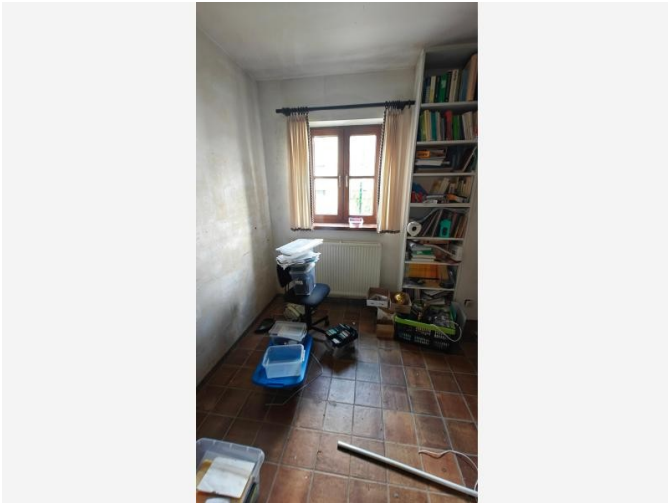
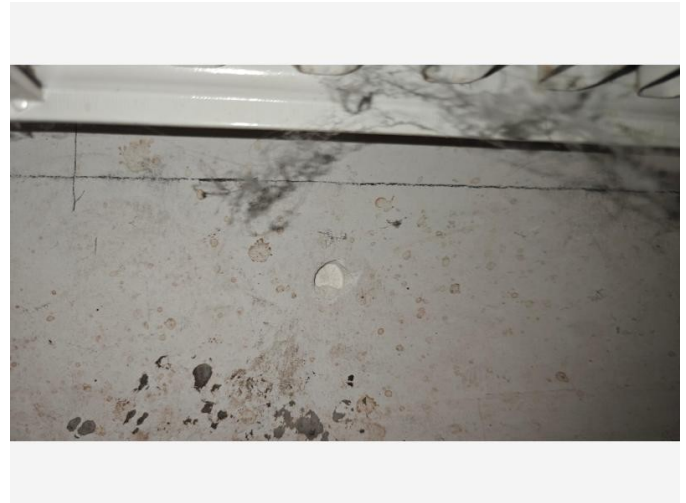
Fiche 8: pleisterwerk muur

Geen asbest

#	Type	Referentie	Resultaat
8.1	Mengmonster	1	Geen asbest

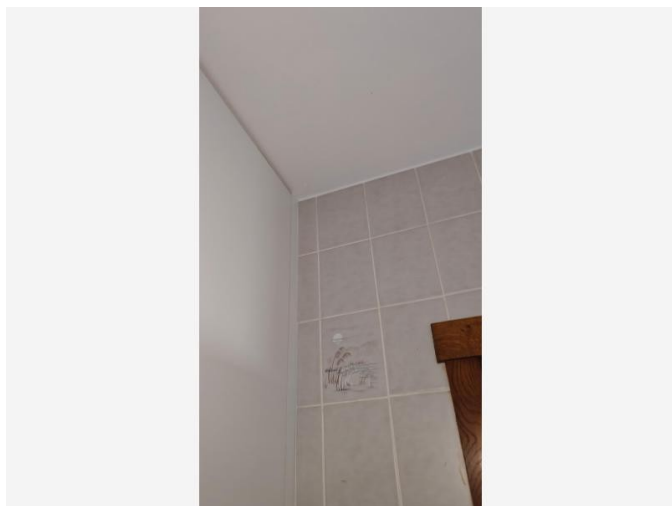
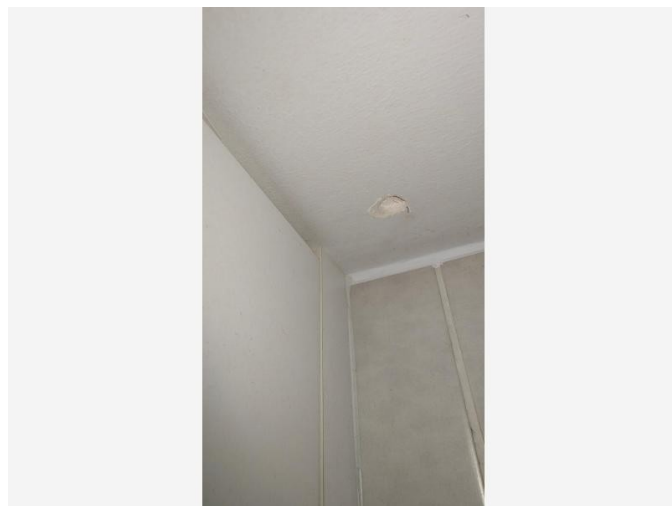
Fiche 9: pleisterwerk plafond

Geen asbest

#	Type	Referentie	Resultaat
9.1	Mengmonster	2	Geen asbest
