# Asbestinventarisatetest

Guilleminlaan 199, 9500 Geraardsbergen

Attestnummer : 20260225-000382.000

Uitgegeven op : 25.02.2026

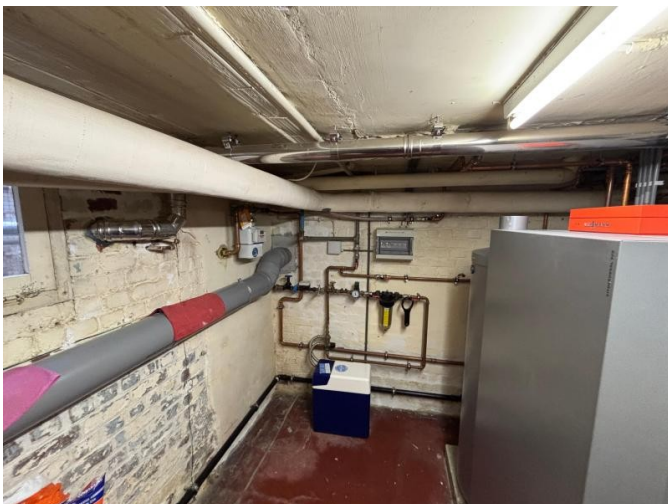
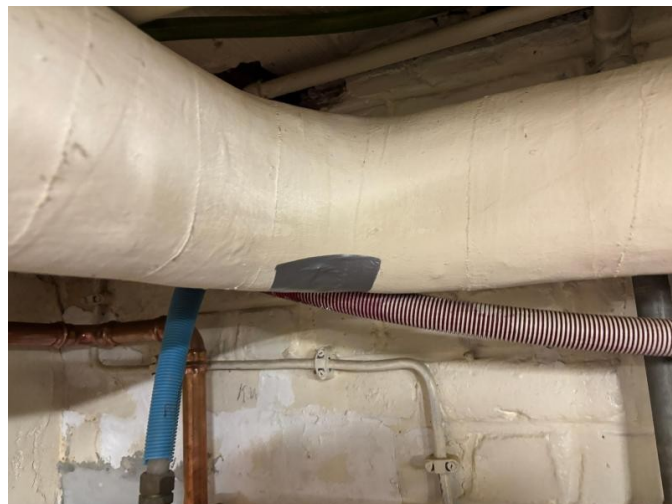
**Dringend verwijderen**

Eindbeoordeling materiaalrisico	Hoog materiaalrisico en/of hoge kans op vezelvrijgave
---------------------------------	---

Gebondenheid	Categorie 2: niet-hechtgebonden met matrix
Asbestsoort (vezeltype)	Amfibool aanwezig, uitgezonderd crocidoliet
Asbestconcentratie	Laag (< 50%)
Afschermingsgraad van het gehele materiaal	Geheel of deels (ook) vrij aan de binnenlucht
Toestand van het materiaal	Zwaar beschadigd, zwaar verweerd

#	Type	Referentie	Resultaat
1.1	Mengmonster	MM04	Amosiet

Beschrijving	Leidingisolatie bochten
Omgeving	Binnen
Primaire drager	HVAC infrastructuur en uitrusting
Asbestmateriaal	In-situ afwerkingslagen - Thermische isolatie
Bindmiddel van asbestmateriaal	Gips - kalk
Gebondenheid op basis van bindmiddel	Niet-hechtgebonden
Hoeveelheid (lengte - omtrek - dikte - aantal)	<ul style="list-style-type: none"><li>• 1,00 m - 47,10 cm - 1,00 cm - 10 stuks</li></ul>
Totaal volume	0,047 m <sup>3</sup>
Eenvoudig bereikbaar	Ja
Bevestigingswijze	<ul style="list-style-type: none"><li>• Verlijmd, ingegoten, versmeerd</li></ul>
Identificatiemethode	Een monstername door de asbestdeskundige met laboanalyse door een asbestlabo.
Destructieve handeling voor identificatie	Nee
Opmerking	Deze volumes zijn niet exact gemeten, maar geschat op basis van een benadering van de aanwezige isolatie (de opgegeven hoeveelheden mogen niet gebruikt worden als maatstaf van heffing).

- Zorg voor een veilig beheer. Vermijd het beschadigen van het asbestmateriaal. Controleer de toestand jaarlijks op wijzigingen.
- Verwijder dit asbestmateriaal zo snel mogelijk. Volg de toestand goed op.

- Hermetische zone (erkend asbestverwijderaar)  
De thermische isolatie mag enkel verwijderd worden door een erkend asbestverwijderaar. Dit volgens de Codex over het welzijn op het werk - Boek VI TITEL 4 erkenning van asbestverwijderaars

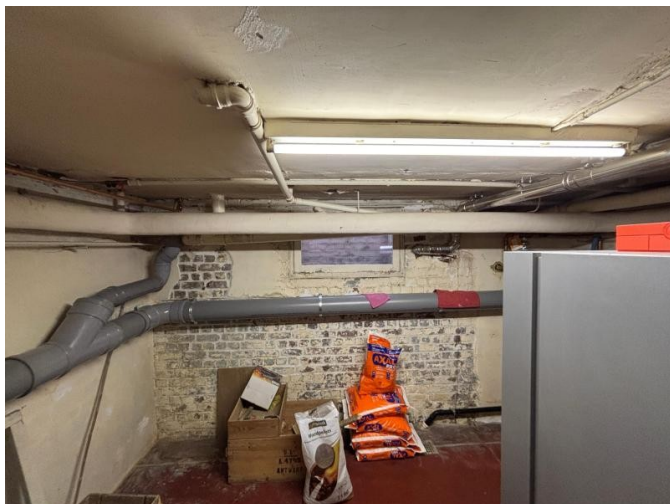
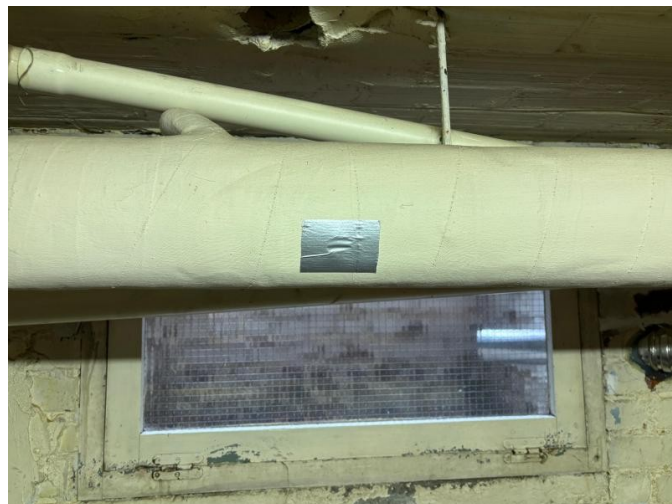
**Dringend verwijderen**

Hoog materiaalrisico en/of hoge kans op vezelvrijgave

Gebondenheid	Categorie 2: niet-hechtgebonden met matrix
Asbestsoort (vezeltype)	Amfibool aanwezig, uitgezonderd crocidoliet
Asbestconcentratie	Laag (< 50%)
Afschermingsgraad van het gehele materiaal	Geheel of deels (ook) vrij aan de binnenlucht
Toestand van het materiaal	Zwaar beschadigd, zwaar verweerd

#	Type	Referentie	Resultaat
2.1	Mengmonster	MM05	Amosiet

Beschrijving	Leidingisolatie rechte stukken
Omgeving	Binnen
Primaire drager	HVAC infrastructuur en uitrusting
Asbestmateriaal	In-situ afwerkingslagen - Thermische isolatie
Bindmiddel van asbestmateriaal	Gips - kalk
Gebondenheid op basis van bindmiddel	Niet-hechtgebonden
Hoeveelheid (lengte - omtrek - dikte - aantal)	<ul style="list-style-type: none"> <li>• 3,95 m - 47,10 cm - 1,00 cm - 1 stuk</li> <li>• 1,00 m - 15,70 cm - 1,00 cm - 1 stuk</li> <li>• 8,55 m - 47,10 cm - 1,00 cm - 1 stuk</li> <li>• 8,55 m - 47,10 cm - 1,00 cm - 1 stuk</li> <li>• 9,05 m - 47,10 cm - 1,00 cm - 1 stuk</li> <li>• 9,50 m - 47,10 cm - 1,00 cm - 1 stuk</li> <li>• 5,15 m - 15,70 cm - 1,00 cm - 1 stuk</li> <li>• 2,00 m - 15,70 cm - 1,00 cm - 1 stuk</li> </ul>
Totaal volume	0,199 m <sup>3</sup>
Eenvoudig bereikbaar	Ja
Bevestigingswijze	<ul style="list-style-type: none"> <li>• Verlijmd, ingegoten, versmeerd</li> </ul>
Identificatiemethode	Een monstername door de asbestdeskundige met laboanalyse door een asbestlabo.

- Zorg voor een veilig beheer. Vermijd het beschadigen van het asbestmateriaal. Controleer de toestand jaarlijks op wijzigingen.

- Hermetische zone (erkend asbestverwijderaar)  
De thermische isolatie mag enkel verwijderd worden door een erkend asbestverwijderaar. Dit volgens de Codex over het welzijn op het werk - Boek VI TITEL 4 erkenning van asbestverwijderaars

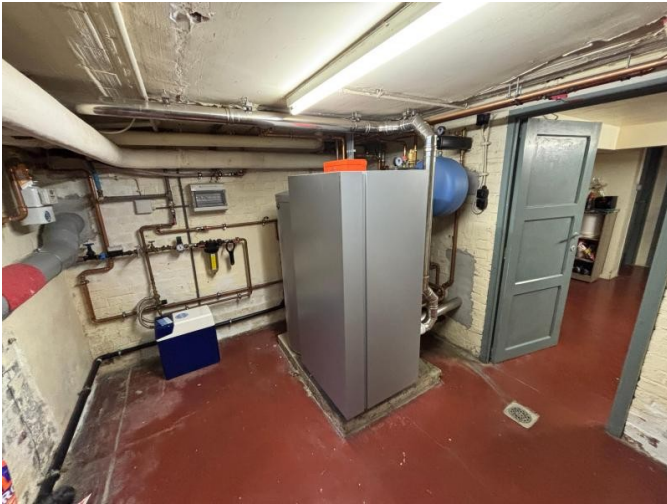
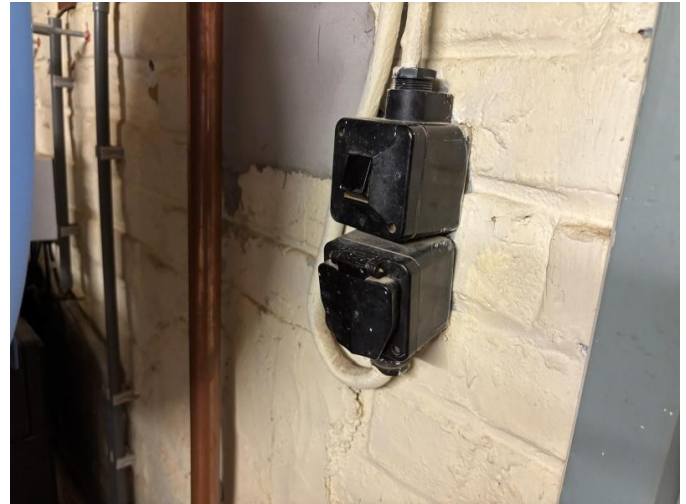
Zorgvuldig beheren

Eindbeoordeling materiaalrisico	Laag materiaalrisico en/of verlaagde kans op vezelvrijgave
---------------------------------	--

Gebondenheid	Categorie 1: hechtgebonden in oorsprong
Asbestsoort (vezeltype)	Crocidoliet aanwezig
Asbestconcentratie	Laag (< 50%)
Afschermingsgraad van het gehele materiaal	Geheel of deels (ook) vrij aan de binnenlucht
Toestand van het materiaal	Onbeschadigd, niet verweerd

Beschrijving	Bakeliet
Omgeving	Binnen
Primaire drager	Communicatie en elektrische infrastructuur en uitrusting
Asbestmateriaal	Plaat, paneel, tablet - Type Bakeliet
Bindmiddel van asbestmateriaal	Kunststof of -hars
Gebondenheid op basis van bindmiddel	Hecht
Hoeveelheid (oppervlakte - dikte - aantal)	<ul style="list-style-type: none"> <li>• 0,50 m<sup>2</sup> - 0,30 cm - 1 stuk</li> </ul>
Totaal volume	0,002 m <sup>3</sup>
Eenvoudig bereikbaar	Ja
Bevestigingswijze	<ul style="list-style-type: none"> <li>• Geklemd</li> <li>• Geschroefd</li> </ul>
Identificatiemethode	De asbestdeskundige beoordeelt het materiaal als asbesthoudend, en dit zonder monsternamen.
Destructieve handeling voor identificatie	Nee
Opmerking	Dit volume werd niet gemeten, maar geschat op basis van een benadering voor de aanwezige toepassing. Deze schatting mag niet worden gebruikt als maatstaf voor heffingen. Als deskundige heb ik geverifieerd dat het materiaal inderdaad bakeliet betreft en geen harde PVC. Bakeliet wordt beschouwd als een asbestverdachte toepassing, aangezien het in veel gevallen asbesthoudend is. Er is echter geen staalname uitgevoerd om de functionaliteit van de schakelaar niet in gevaar te brengen.

- Zorg voor een veilig beheer. Vermijd het beschadigen van het asbestmateriaal. Controleer de toestand jaarlijks op wijzigingen.
- Voer bijkomende staalname(s) uit.

- Eenvoudige handelingen: mag via doe-het-zelf of door werknemer(s) met opleidingsattest eenvoudige handelingen  
Dit volgens de Codex over het welzijn op het werk - Boek VI TITEL 3 ASBEST, artikel VI.3-54 en bijlage VI3-2  
"Indien u zelf asbest verwijdert, zorg er dan voor dat:
  - u zich vooraf informeert op [www.asbestinfo.be](http://www.asbestinfo.be) - asbest verwijderen.
  - u een FFP3-mondmasker, wegwerpoverall Cat III type 5/6, wegwerphandschoenen en afspoelbaar schoeisel draagt.
  - ramen en deuren van de woning zijn gesloten en ventilatiesysteem is uitgeschakeld.

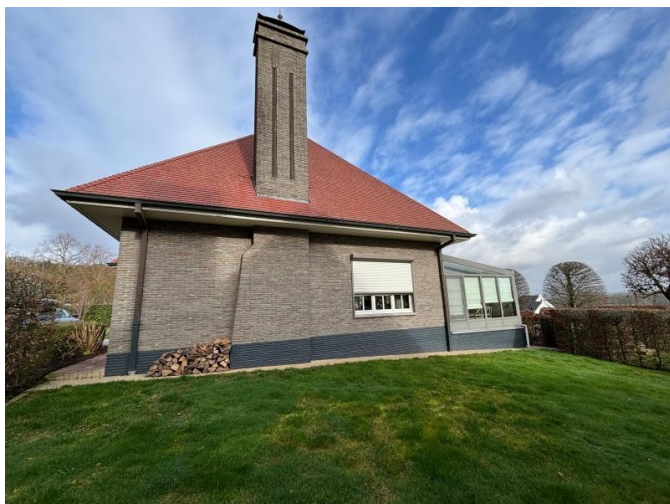
**Reden:** Het te onderzoeken materiaal situeert zich hoger dan 3,50 m te rekenen vanaf een veilige ondergrond

**Uitleg van de asbestdeskundige:** De binnenzijde en bovenkant van de schouw is in theorie inspecteerbaar langs de buitenzijde van de schouw (opening dak) maar in praktijk is dit niet haalbaar.

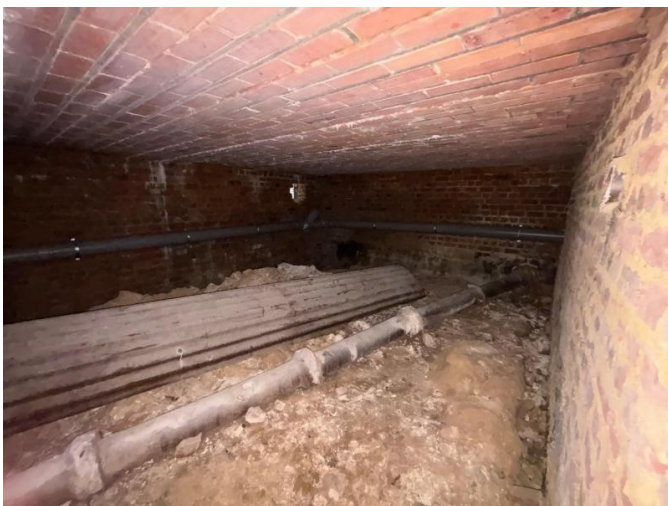
**Reden:** Het onderzoek kan niet uitgevoerd worden binnen de bepalingen van de Welzijnswet

**Uitleg van de asbestdeskundige:** De kruipkelder hoeft niet onderzocht te worden omdat deze lager is dan 1,5m.

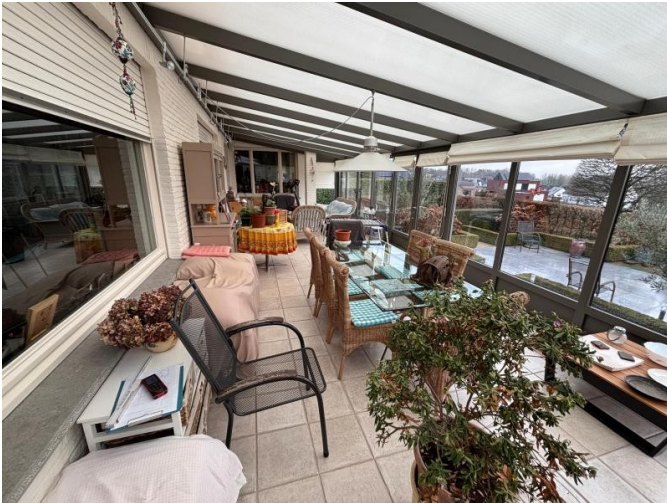
**Bouwjaar:** 2003

*Constructies gebouwd vanaf 2001 moeten niet onderzocht worden*

Opmerking	De veranda werd opgetrokken in 2006 (zie foto raamconstructie met inscriptie).
-----------	--

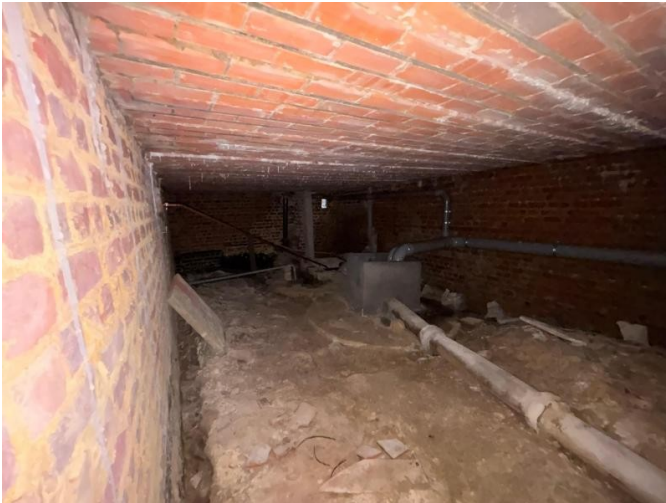
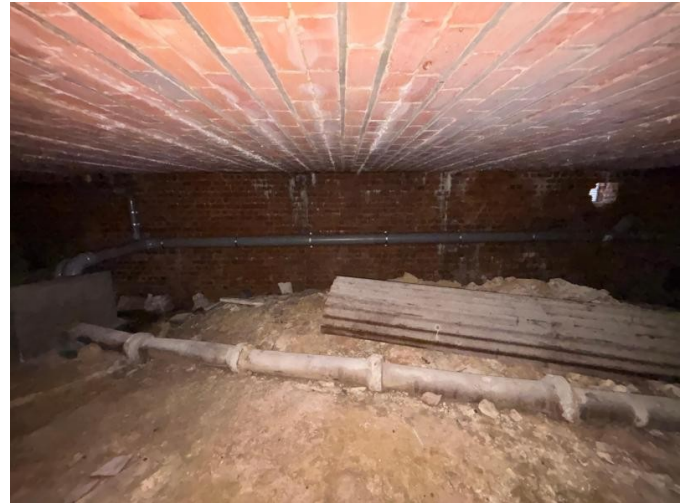
De kelder onder de veranda bestaat uit metselwerk. Het plafond bestaat uit staltongewelven en er is geen vloer aanwezig.

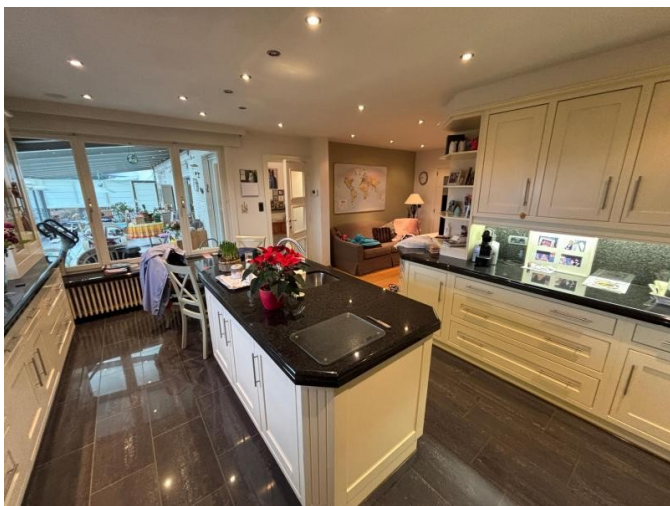
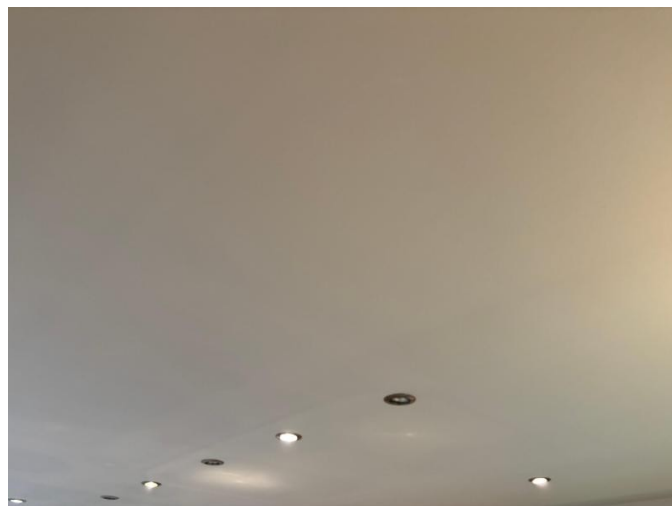
De plafonds in de leefruimte, keuken, berging, badkamer en bovenverdieping zijn afgewerkt met niet-asbestverdachte materialen (planchetten, gipskartonplaten, houten balken met vezelplaten). Deze toepassingen zijn niet asbestverdacht. Er is echter niet kunnen vastgesteld worden of er mogelijk asbestverdachte of asbesthoudende materialen achter deze toepassingen aanwezig zijn. Bij renovatie of sloop is het aangeraden om een destructief onderzoek te laten uitvoeren van deze toepassingen.

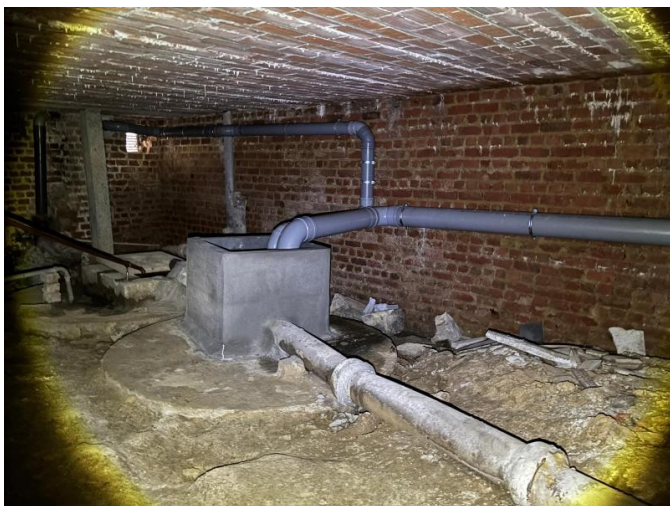
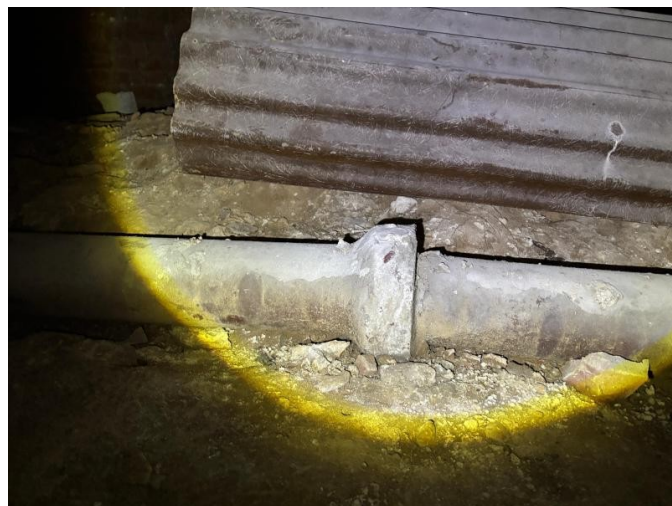
Aan de hand van niet-destructief onderzoek werden er geen asbestverdachte leidingen of afvoeren aangetroffen. De afvoerbuizen in de kelder en onder de veranda bestaat uit PVC-buizen en gresbuizen. Mijn advies is dat bij een grondige renovatie of afbraak alle putjes, leidingen en buizen via een destructief onderzoek worden nagekeken om alle materialen als nietasbesthoudend te catalogeren.

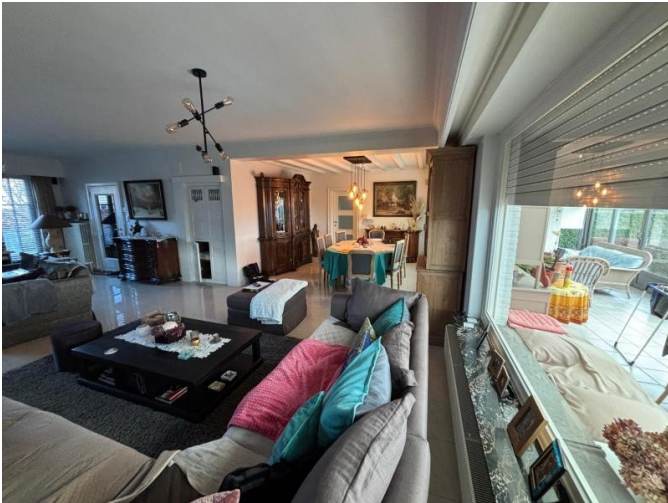
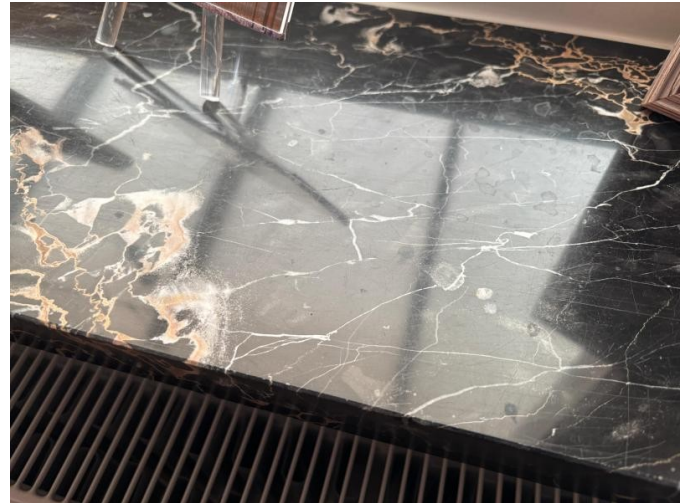
Aan de hand van niet-destructief onderzoek werden er geen verdacht venstertabletten vastgesteld aan alle ramen. De meeste tabletten zijn in natuursteen.

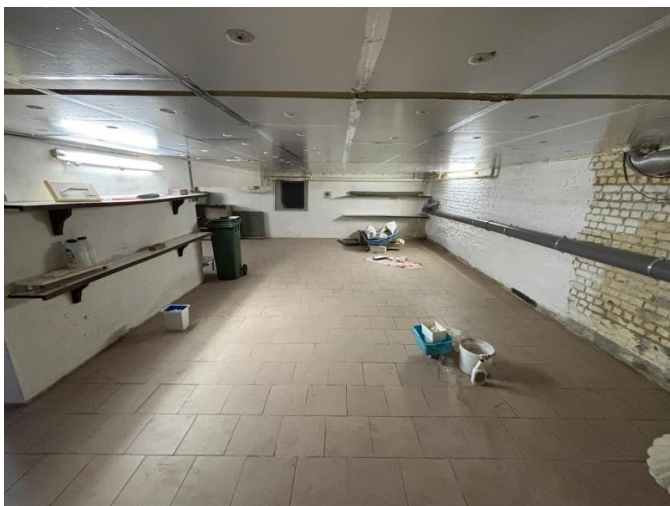
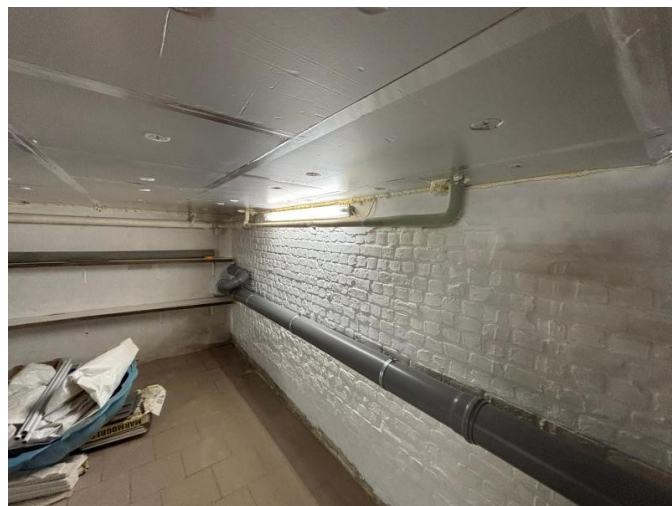
In de kelder werden een groot deel van de plafonds afgewerkt met harde isolatieplaten. Er is echter niet kunnen vastgesteld worden of er mogelijk asbestverdachte of asbesthoudende materialen achter deze toepassingen aanwezig zijn. Bij renovatie of sloop is het aangeraden om een destructief onderzoek te laten uitvoeren van deze toepassingen.

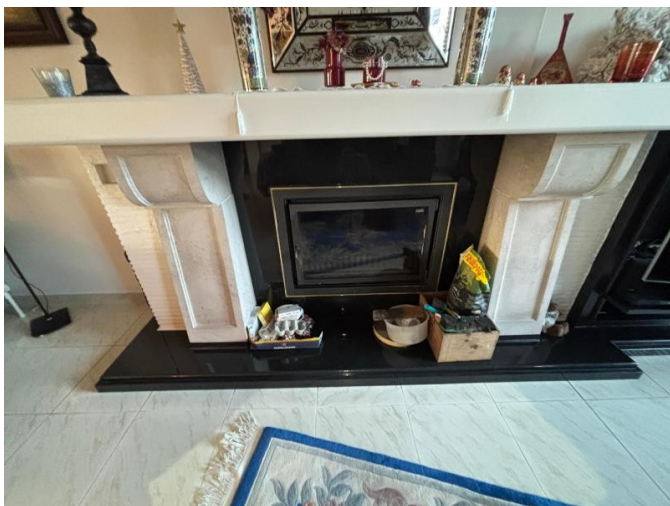
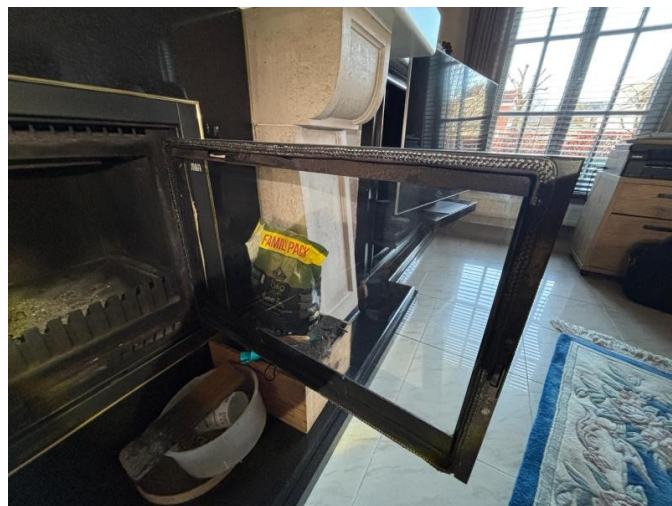
In de leefruimte bevindt zich een kachel. Er zijn geen verdachte koorden aanwezig of waarneembaar. Deze is glimmend en niet asbestverdacht.

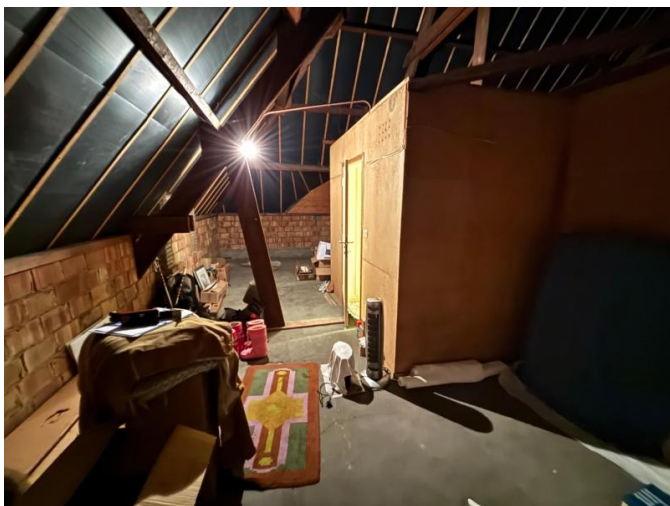
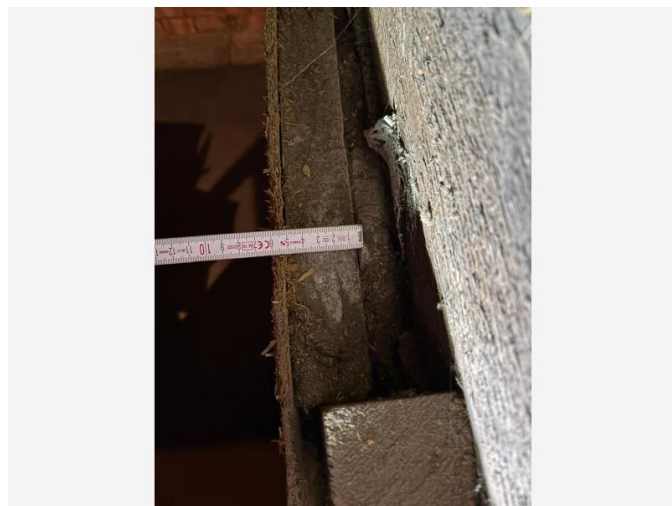
In de vestiaire, keuken en berging werden voorzetwanden geplaatst alsook op de bovenverdieping werden lichte constructiewanden geplaatst. Als deskundige kan ik geen uitspraak doen over eventuele asbestverdachte toepassingen die aanwezig zijn of verborgen zitten achter deze wanden. Bij renovaties, sloop of verbouwingen is het aan te raden een destructieve asbestinventaris op te stellen voor deze ruimte.

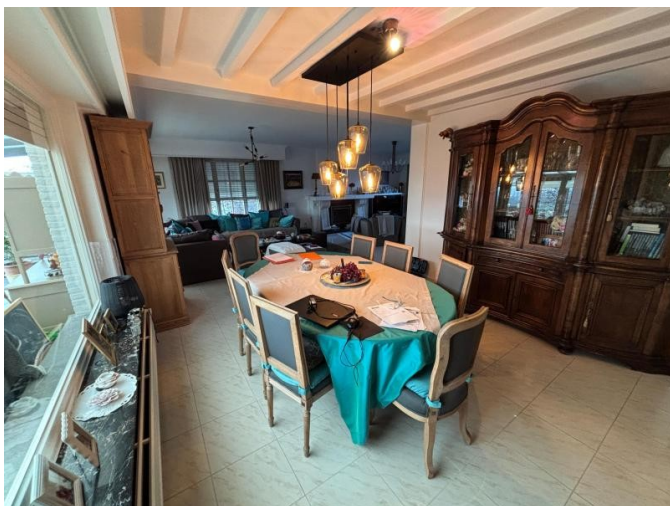
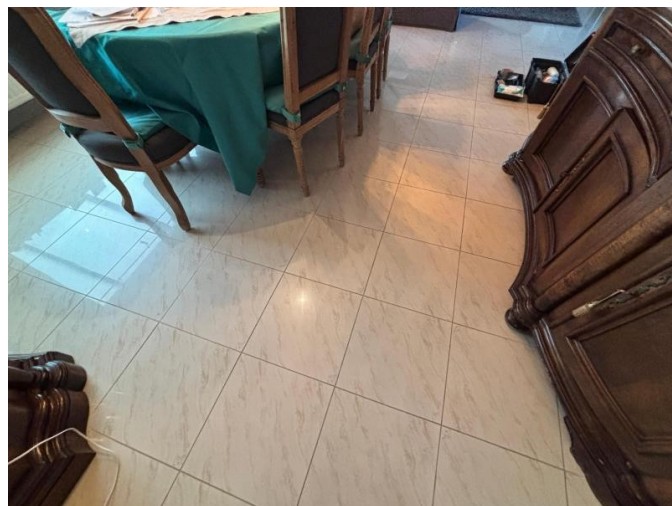
De vloertegels/laminaat, plinten en faiences zelf zijn niet asbesthoudend. Echter is er mogelijk een onderliggende (asbestverdachte) lijmlaag aanwezig of een oude (asbestverdachte) vloer of onderlaag. Gezien er geen beschadigingen zijn aan vloeren en faiences kan dit niet vastgesteld worden zonder destructief onderzoek.

Bij eventuele werken dient hier extra aandacht aan besteed te worden en dienen de eventueel onderliggende lagen bemonsterd te worden.

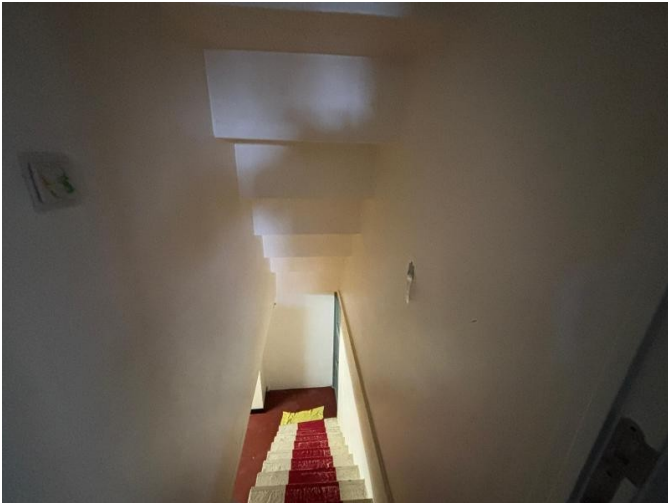
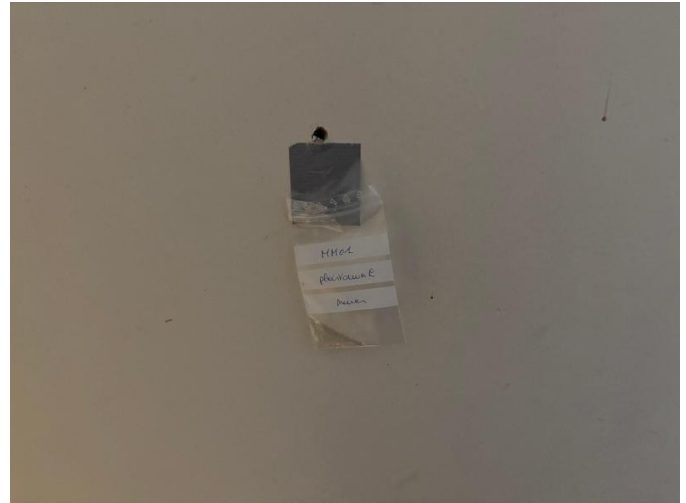
Geen asbest

#	Type	Referentie	Resultaat
15.1	Mengmonster	MM01	Geen asbest

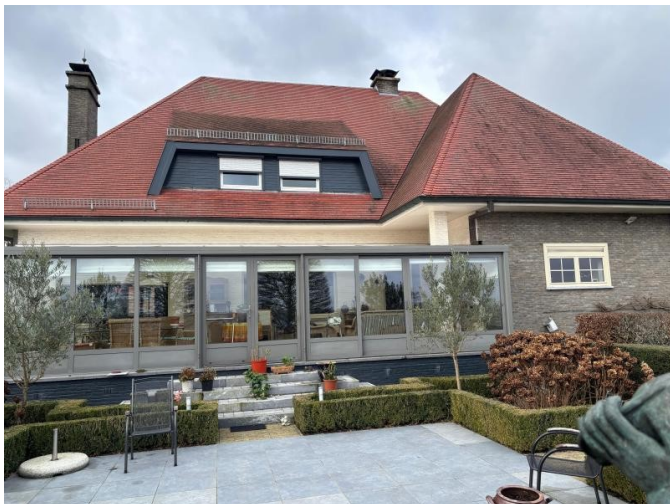
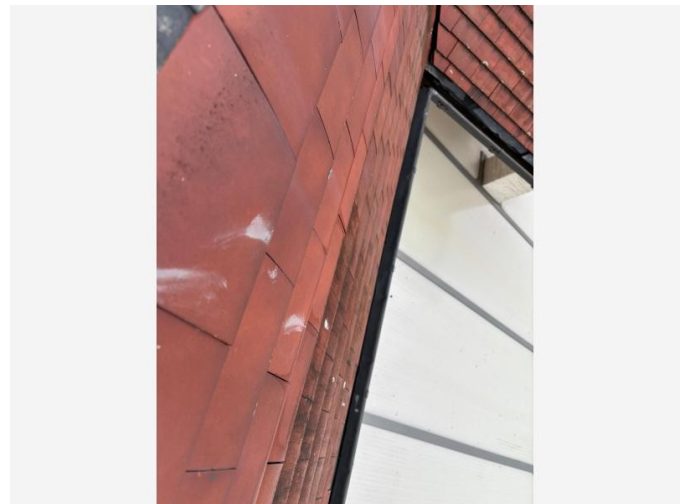
## Fiche 18: Dakbedekking

Beschrijving	Notitie	Terug te vinden op plannen
Fiche 18: Dakbedekking	De dakbedekking bestaat uit tegelpannen en deze zijn niet asbestverdacht.	Plan 1.12: Dakplan
Fiche 19: Onderdak	Het onderdak bestaat uit polypropyleendoek en is niet asbestverdacht.	Plan 1.10: Zolder
Fiche 20: Verwarmingsinstallatie	De verwarmingsinstallatie dateert van 2019. er zijn geen asbestverdachte materialen aanwezig.	-
Fiche 21: Afdichtingen ramen binnen en buiten	Er werden geen asbestverdachte afdichtingen vastgesteld ter hoogte van de ramen. De ramen werden in 2003 vernieuwd en afgekit met siliconen aan binnen- en buitenzijde. Ter hoogte van de gevels zijn deze opgevoegd.	Plan 1.1: Kelder Plan 1.6: Gelijkvloers Plan 1.8: Verdieping
