Asbestinventarisatetest

Raspaillebosstraat 5, 9506 Geraardsbergen

Attestnummer : 20260330-000277.000

Uitgegeven op : 30.03.2026

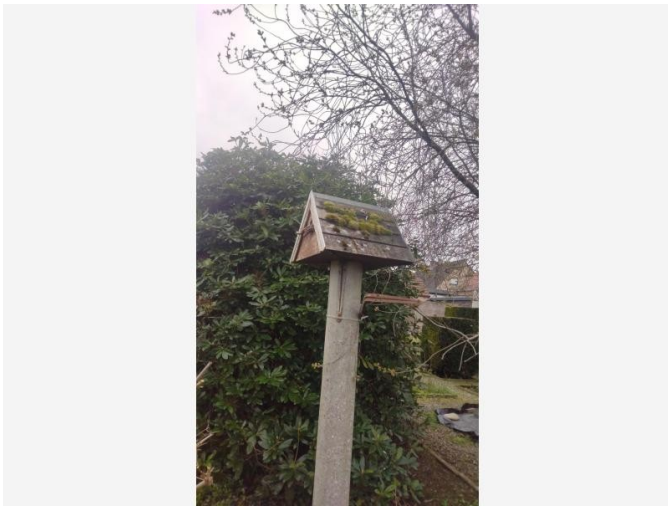
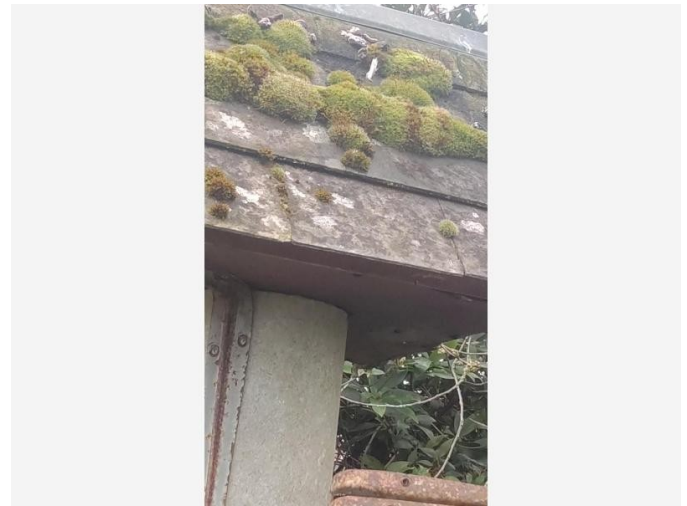
Het asbestmateriaal valt onder de mijlpaal van 2034.

Eindbeoordeling materiaalrisico	Verhoogd materiaalrisico en/of verhoogde kans op vezelvrijgave
---------------------------------	--

Gebondenheid	Categorie 1: hechtgebonden in oorsprong
Asbestsoort (vezeltype)	Crocidoliet aanwezig
Asbestconcentratie	Laag (< 50%)
Afschermingsgraad van het gehele materiaal	Geheel of deels vrij aan de buitenlucht, maar geen contact met binnenlucht
Toestand van het materiaal	Matig beschadigd, matig verweerd

Beschrijving	Dak in cementleien
Omgeving	Buiten
Primaire drager	Schuin dak
Asbestmateriaal	Dak- en gevelbekleding - Lei, shingle
Bindmiddel van asbestmateriaal	Cement
Gebondenheid op basis van bindmiddel	Hecht
Hoeveelheid (oppervlakte - aantal)	<ul style="list-style-type: none">• 100,00 m² - 1 stuk
Totale oppervlakte	100,00 m ²
Eenvoudig bereikbaar	Ja
Bevestigingswijze	<ul style="list-style-type: none">• Geklemd• Genageld, geniet
Identificatiemethode	<p>De asbestdeskundige beoordeelt het materiaal als asbestverdacht en dus asbesthoudend, en dit zonder monstername.</p> <p>Motivatie: De opdrachtgever weigert om het materiaal te laten bemonsteren.</p>
Destructieve handeling voor identificatie	Nee
Opmerking	De hoeveelheid is een zo nauwkeurig mogelijke opmeting, waar evenwel kleine afwijkingen op mogelijk zijn.

- Verwijder dit asbestmateriaal zo snel mogelijk. Volg de toestand goed op.
- Hemelwater dat afspoelt van asbestcement daken of gevels kan asbestdeeltjes bevatten. Gebruik het enkel voor gesloten circuits (bv. spoelen toiletten). Reinig na het vervangen van het dak of de gevel de dakgoten en regenwaterput of -ton om asbesthoudend sediment of slib te verwijderen
- Voer bijkomende staalname(s) uit.

- Eenvoudige handelingen: mag via doe-het-zelf of door werknemer(s) met opleidingsattest eenvoudige handelingen
Deze toepassing mag door een aannemer die over een opleidingsattest eenvoudige handelingen beschikt of door een particulier (doe-het-zelver), verwijderd worden indien er geen verhoogd risico op vrijgave van asbestvezels (max. concentratie 0,01 vezels/cm³ - CODEX Art. VI.3-54) ontstaat en de toepassing voorafgaand wordt gefixeerd/bevochtigd. De individuele elementen moeten zonder machinale werktuigen (boormachine, slijpschijf, hogedrukreiniger, â!) en zonder breken of gooien een voor een losgemaakt worden en dubbel en luchtdicht verpakt afgevoerd worden naar een erkend afvalpunt (recyclagepark). Daar moeten ze voorzichtig in de container voor asbestafval worden gelegd. Op het recyclagepark worden uitsluitend hechtgebonden

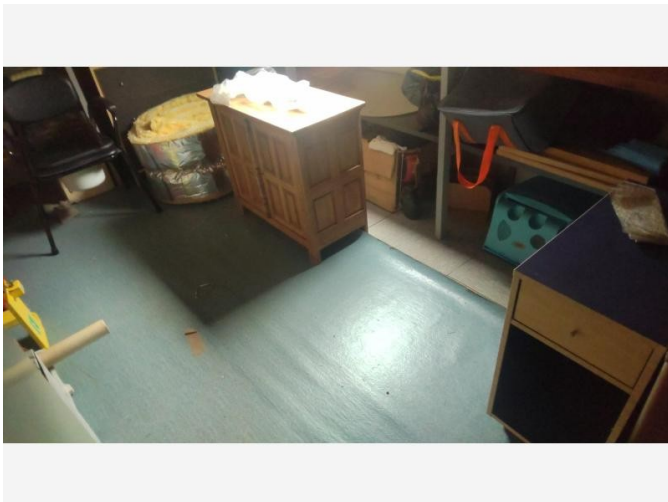
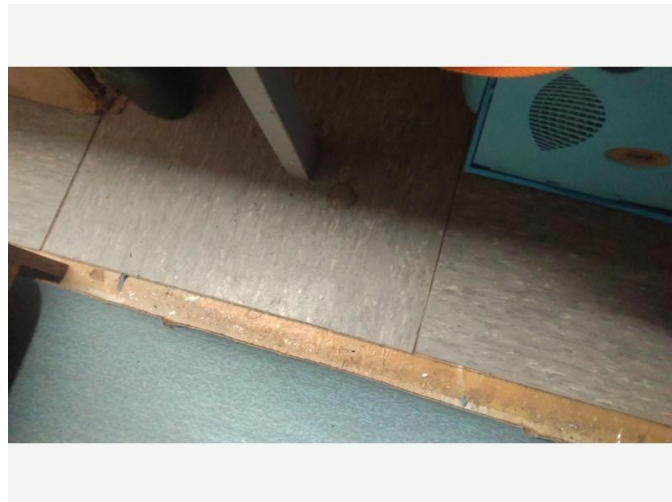
Het asbestmateriaal valt onder de mijlpaal van 2040.

Eindbeoordeling materiaalrisico	Verhoogd materiaalrisico en/of verhoogde kans op vezelvrijgave
---------------------------------	--

Gebondenheid	Categorie 1: hechtgebonden in oorsprong
Asbestsoort (vezeltype)	Crocidoliet aanwezig
Asbestconcentratie	Laag (< 50%)
Afschermingsgraad van het gehele materiaal	Geheel of deels vrij aan de binnenlucht, maar geen contact met binnenluchtstromen
Toestand van het materiaal	Licht beschadigd, licht verweerd. Intacte calciumsilicaatplaat of materiaal met categorie 3-gebondenheid

Beschrijving	Vinyltegels
Omgeving	Binnen
Primaire drager	Vloer
Asbestmateriaal	Prefab - afwerking - Tegel
Bindmiddel van asbestmateriaal	Cement
Gebondenheid op basis van bindmiddel	Hecht
Hoeveelheid (oppervlakte - dikte - aantal)	• 8,00 m ² - 1,00 cm - 1 stuk
Totaal volume	0,08 m ³
Eenvoudig bereikbaar	Ja
Bevestigingswijze	• Verlijmd, ingegoten, versmeerd
Identificatiemethode	De asbestdeskundige beoordeelt het materiaal als asbestverdacht en dus asbesthoudend, en dit zonder monsternamen. Motivatie: De opdrachtgever weigert om het materiaal te laten bemonsteren.
Destructieve handeling voor identificatie	Nee
Opmerking	De hoeveelheid is een zo nauwkeurig mogelijke opmeting, waar evenwel kleine afwijkingen op mogelijk zijn.

- Verwijder dit asbestmateriaal zo snel mogelijk. Volg de toestand goed op.
- Voer bijkomende staalname(s) uit.

- Hermetische zone (erkend asbestverwijderaar)
Deze toepassing mag uitsluitend door een erkende asbestverwijderaar via de methodiek van hermetische zone verwijderd worden omdat verwijdering via de methodiek van eenvoudige handelingen en/of couveusezakmethode niet toegelaten is. De verwijdering leidt automatisch tot een verhoogd risico op vrijgave van asbestvezels (maximale concentratie 0,01 vezels/cm - CODEX Art. VI.3-54). (Bron: CODEX - Art. VI.3-61.- par 1.).

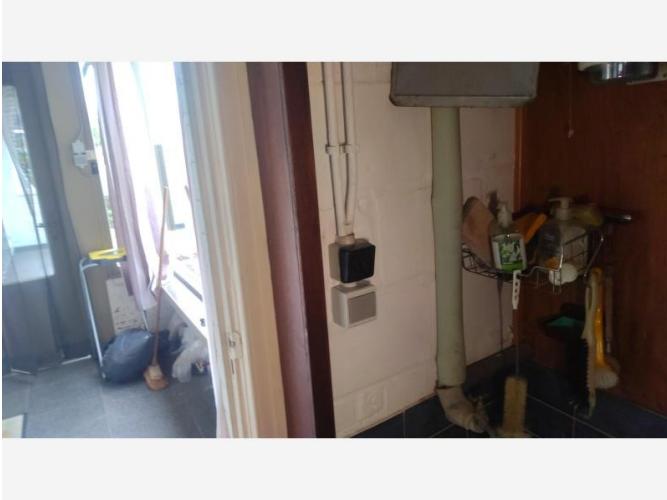
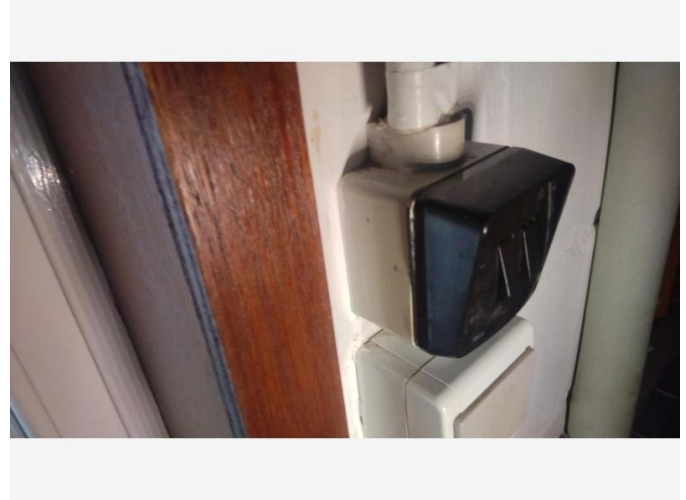
Fiche 3: Bakeliet schakelaars - stopcontacten - lampfittings

Het asbestmateriaal valt onder de mijlpaal van 2040.

Verhoogd materiaalrisico en/of verhoogde kans op vezelvrijgave

Gebondenheid	Categorie 1: hechtgebonden in oorsprong
Asbestsoort (vezeltype)	Crocidoliet aanwezig
Asbestconcentratie	Laag (< 50%)
Afschermingsgraad van het gehele materiaal	Geheel of deels vrij aan de binnenlucht, maar geen contact met binnenluchtstromen
Toestand van het materiaal	Licht beschadigd, licht verweerd. Intacte calciumsilicaatplaat of materiaal met categorie 3-gebondenheid

Beschrijving	Bakeliet schakelaars - stopcontacten - lampfittings
Omgeving	Binnen
Primaire drager	Communicatie en elektrische infrastructuur en uitrusting
Asbestmateriaal	Plaat, paneel, tablet - Type Bakeliet
Bindmiddel van asbestmateriaal	Kunststof of -hars
Gebondenheid op basis van bindmiddel	Hecht
Hoeveelheid (oppervlakte - dikte - aantal)	<ul style="list-style-type: none">• 0,20 m² - 1,00 cm - 3 stuks
Totaal volume	0,006 m ³
Eenvoudig bereikbaar	Ja
Bevestigingswijze	<ul style="list-style-type: none">• Geschroefd
Identificatiemethode	<p>De asbestdeskundige beoordeelt het materiaal als asbestverdacht en dus asbesthoudend, en dit zonder monstername.</p> <p>Motivatie: De monstername brengt andere schade aan dan schade die inherent is aan de monstername.</p>
Destructieve handeling voor identificatie	Nee
Opmerking	De hoeveelheid is een zo nauwkeurig mogelijke opmeting, waar evenwel kleine afwijkingen op mogelijk zijn.

- Zorg voor een veilig beheer. Vermijd het beschadigen van het asbestmateriaal. Controleer de toestand jaarlijks op wijzigingen.
- Voer bijkomende staalname(s) uit.

- Eenvoudige handelingen: mag via doe-het-zelf of door werknemer(s) met opleidingsattest eenvoudige handelingen
Deze toepassing mag door een aannemer die over een opleidingsattest eenvoudige handelingen beschikt of door een particulier (doe-het-zelver), verwijderd worden indien er geen verhoogd risico op vrijgave van asbestvezels (max. concentratie 0,01 vezels/cm³ - CODEX Art. VI.3-54) ontstaat en de toepassing voorafgaand wordt gefixeerd/bevochtigd. De individuele elementen moeten zonder machinale werktuigen (boormachine, slijpschijf, hogedrukreiniger, etc.) en zonder breken of gooien een voor een losgemaakt worden en dubbel en luchtdicht verpakt afgevoerd worden naar een erkend afvalpunt (recyclagepark). Daar moeten ze voorzichtig in de container voor asbestafval worden gelegd. Op het recyclagepark worden uitsluitend hechtgebonden asbestmaterialen aanvaard. Niet-hechtgebonden asbestmaterialen kunnen enkel bij een erkend asbestverwijderaar of asbestafvalverwerker worden aangeboden.

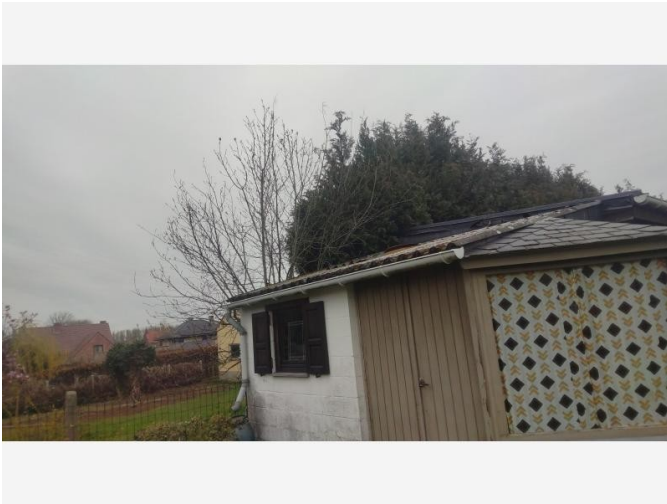
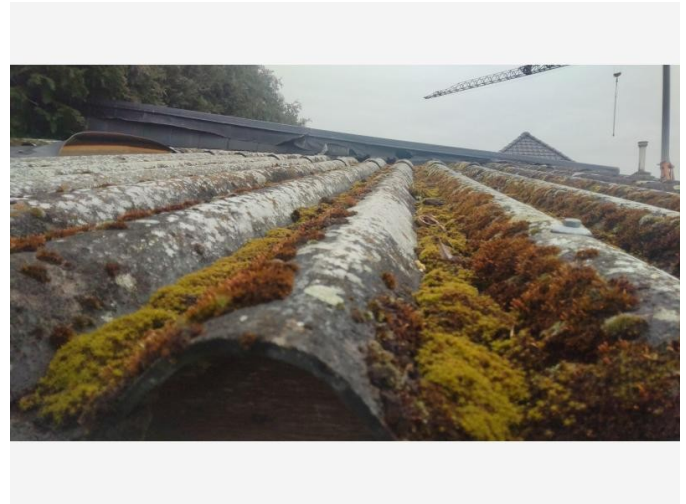
Het asbestmateriaal valt onder de mijlpaal van 2034.

Beschrijving	Dak in golfplaten (cement)
Omgeving	Buiten
Primaire drager	Schuin dak
Asbestmateriaal	Dak- en gevelbekleding - Golfplaat
Bindmiddel van asbestmateriaal	Cement
Gebondenheid op basis van bindmiddel	Hecht
Hoeveelheid (oppervlakte - aantal)	<ul style="list-style-type: none">• 8,00 m² - 1 stuk
Totale oppervlakte	8,00 m ²
Eenvoudig bereikbaar	Ja
Bevestigingswijze	<ul style="list-style-type: none">• Geklemd• Geschroefd
Identificatiemethode	<p>De asbestdeskundige beoordeelt het materiaal als asbestverdacht en dus asbesthoudend, en dit zonder monstername.</p> <p>Motivatie: De opdrachtgever weigert om het materiaal te laten bemonsteren.</p>
Destructieve handeling voor identificatie	Nee
Opmerking	De hoeveelheid is een zo nauwkeurig mogelijke opmeting, waar evenwel kleine afwijkingen op mogelijk zijn.

- Verwijder dit asbestmateriaal zo snel mogelijk. Volg de toestand goed op.
- Voer bijkomende staalname(s) uit.

- Eenvoudige handelingen: mag via doe-het-zelf of door werknemer(s) met opleidingsattest eenvoudige handelingen
Deze toepassing mag door een aannemer die over een opleidingsattest eenvoudige handelingen beschikt of door een particulier (doe-het-zelver), verwijderd worden indien er geen verhoogd risico op vrijgave van asbestvezels (max. concentratie 0,01 vezels/cm³ - CODEX Art. VI.3-54) ontstaat en de toepassing voorafgaand wordt gefixeerd/bevochtigd. De individuele elementen moeten zonder machinale werktuigen (boormachine, slijpschijf, hogedrukreiniger, etc.) en zonder breken of gooien een voor een losgemaakt worden en dubbel en luchtdicht verpakt afgevoerd worden naar een erkend afvalpunt (recyclagepark). Daar moeten ze voorzichtig in de container voor asbestafval worden gelegd. Op het recyclagepark worden uitsluitend hechtgebonden asbestmaterialen aanvaard. Niet-hechtgebonden asbestmaterialen kunnen enkel bij een erkend asbestverwijderaar of asbestafvalverwerker worden aangeboden.

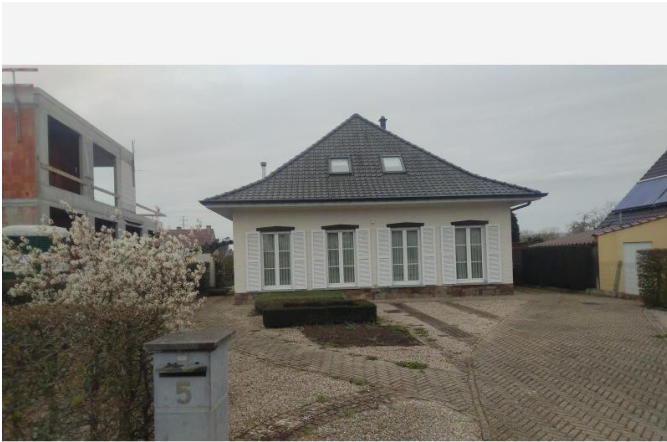
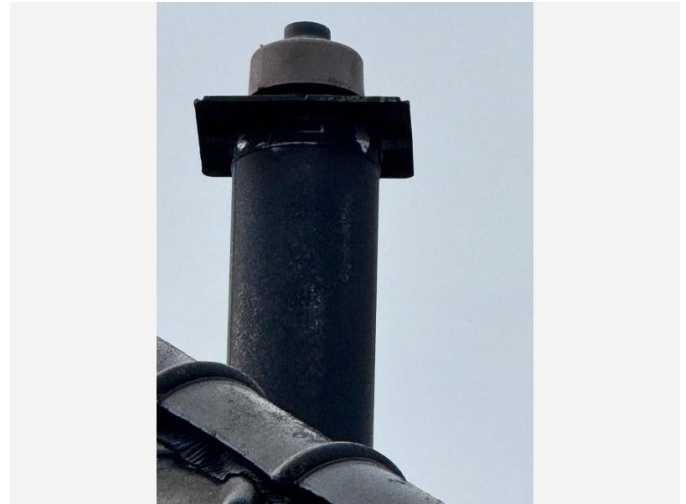
Beschrijving	Verluchtingsbuis in cement
Omgeving	Binnen
Primaire drager	Schacht-koker (technisch)
Asbestmateriaal	Buis, koker, leiding, pijp, doorvoer
Bindmiddel van asbestmateriaal	Cement
Gebondenheid op basis van bindmiddel	Hecht
Hoeveelheid (lengte - omtrek - dikte - aantal)	<ul style="list-style-type: none"> • 1,00 m - 40,00 cm - 1,00 cm - 1 stuk
Totaal volume	0,004 m ³
Eenvoudig bereikbaar	Ja
Bevestigingswijze	<ul style="list-style-type: none"> • Verlijmd, ingegoten, versmeerd
Identificatiemethode	<p>De asbestdeskundige beoordeelt het materiaal als asbestverdacht en dus asbesthoudend, en dit zonder monstername.</p> <p>Motivatie: Er is een onderzoeksbeperking die monstername verhindert; De ruimte of het materiaal bevindt zich hoger dan 3,5 meter vanaf een vaste ondergrond.</p>
Destructieve handeling voor identificatie	Nee
Opmerking	De exacte lengte kan niet worden vastgesteld.

- Eenvoudige handelingen: mag via doe-het-zelf of door werknemer(s) met opleidingsattest eenvoudige handelingen
Deze toepassing mag door een aannemer die over een opleidingsattest eenvoudige handelingen beschikt of door een particulier (doe-het-zelver), verwijderd worden indien er geen verhoogd risico op vrijgave van asbestvezels (max. concentratie 0,01 vezels/cm³ - CODEX Art. VI.3-54) ontstaat en de toepassing voorafgaand wordt gefixeerd/bevochtigd. De individuele elementen moeten zonder machinale werktuigen (boormachine, slijpschijf, hogedrukreiniger, etc.) en zonder breken of gooien een voor een losgemaakt worden en dubbel en luchtdicht verpakt afgevoerd worden naar een erkend afvalpunt (recyclagepark). Daar moeten ze voorzichtig in de container voor asbestafval worden gelegd. Op het recyclagepark worden uitsluitend hechtgebonden asbestmaterialen aanvaard. Niet-hechtgebonden asbestmaterialen kunnen enkel bij een erkend asbestverwijderaar of asbestafvalverwerker worden aangeboden.

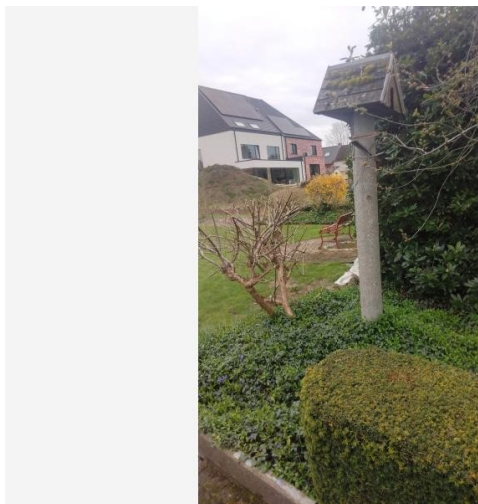
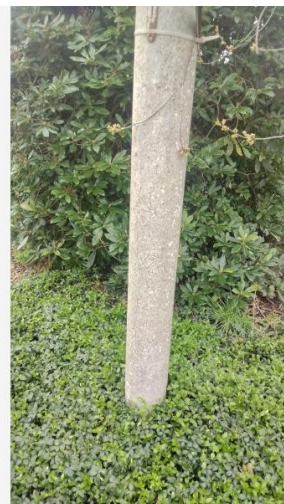
Beschrijving	Paal van een afsluiting of omheining
Omgeving	Buiten
Primaire drager	Afboording, omheining...
Asbestmateriaal	Verloren bekisting - Buis, koker
Bindmiddel van asbestmateriaal	Cement
Gebondenheid op basis van bindmiddel	Hecht
Hoeveelheid (lengte - omtrek - dikte - aantal)	<ul style="list-style-type: none">• 1,50 m - 40,00 cm - 1,00 cm - 1 stuk
Totaal volume	0,006 m ³
Eenvoudig bereikbaar	Ja
Bevestigingswijze	<ul style="list-style-type: none">• Geklemd
Identificatiemethode	<p>De asbestdeskundige beoordeelt het materiaal als asbestverdacht en dus asbesthoudend, en dit zonder monsternamen.</p> <p>Motivatie: De opdrachtgever weigert om het materiaal te laten bemonsteren.</p>
Destructieve handeling voor identificatie	Nee
Opmerking	De hoeveelheid is een zo nauwkeurig mogelijke opmeting, waar evenwel kleine afwijkingen op mogelijk zijn.

- Eenvoudige handelingen: mag via doe-het-zelf of door werknemer(s) met opleidingsattest eenvoudige handelingen
Deze toepassing mag door een aannemer die over een opleidingsattest eenvoudige handelingen beschikt of door een particulier (doe-het-zelver), verwijderd worden indien er geen verhoogd risico op vrijgave van asbestvezels (max. concentratie 0,01 vezels/cm³ - CODEX Art. VI.3-54) ontstaat en de toepassing voorafgaand wordt gefixeerd/bevochtigd. De individuele elementen moeten zonder machinale werktuigen (boormachine, slijpschijf, hogedrukreiniger, etc.) en zonder breken of gooien een voor een losgemaakt worden en dubbel en luchtdicht verpakt afgevoerd worden naar een erkend afvalpunt (recyclagepark). Daar moeten ze voorzichtig in de container voor asbestafval worden gelegd. Op het recyclagepark worden uitsluitend hechtgebonden asbestmaterialen aanvaard. Niet-hechtgebonden asbestmaterialen kunnen enkel bij een erkend asbestverwijderaar of asbestafvalverwerker worden aangeboden.

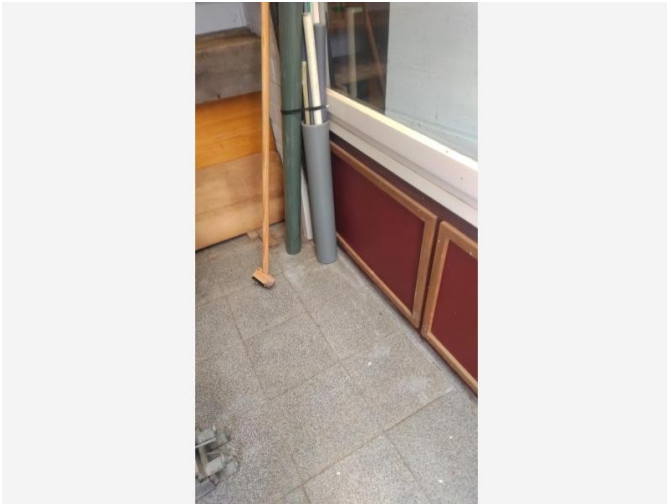
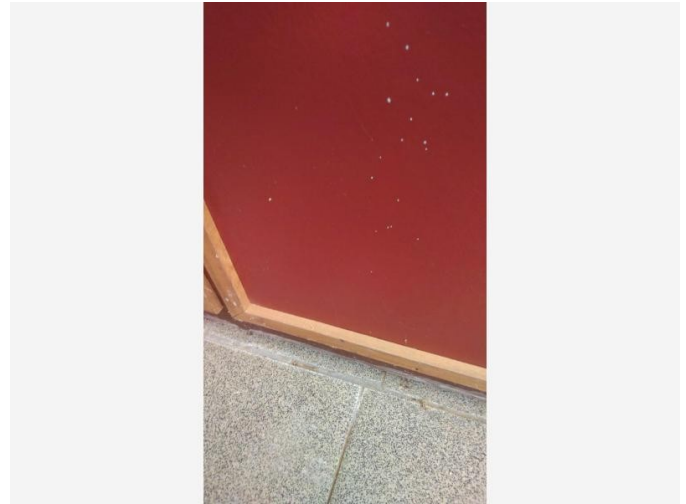
Beschrijving	Vensterpaneel (type Glasal)
Omgeving	Buiten
Primaire drager	Wandopening verticaal (raam, deur, ...)
Asbestmateriaal	Plaat, paneel, tablet - Geëmailleerd, type Glasal
Bindmiddel van asbestmateriaal	Cement
Gebondenheid op basis van bindmiddel	Hecht
Hoeveelheid (oppervlakte - dikte - aantal)	• 1,00 m ² - 1,00 cm - 1 stuk
Totaal volume	0,01 m ³
Eenvoudig bereikbaar	Ja
Bevestigingswijze	<ul style="list-style-type: none"> • Geklemd • Verlijmd, ingegoten, versmeerd
Identificatiemethode	<p>De asbestdeskundige beoordeelt het materiaal als asbestverdacht en dus asbesthoudend, en dit zonder monstername.</p> <p>Motivatie: De monstername brengt andere schade aan dan schade die inherent is aan de monstername.</p>
Destructieve handeling voor identificatie	Nee
Opmerking	De hoeveelheid is een zo nauwkeurig mogelijke opmeting, waar evenwel kleine afwijkingen op mogelijk zijn.

- Eenvoudige handelingen: mag via doe-het-zelf of door werknemer(s) met opleidingsattest eenvoudige handelingen
Deze toepassing mag door een aannemer die over een opleidingsattest eenvoudige handelingen beschikt of door een particulier (doe-het-zelver), verwijderd worden indien er geen verhoogd risico op vrijgave van asbestvezels (max. concentratie 0,01 vezels/cm³ - CODEX Art. VI.3-54) ontstaat en de toepassing voorafgaand wordt gefixeerd/bevochtigd. De individuele elementen moeten zonder machinale werktuigen (boormachine, slijpschijf, hogedrukreiniger, etc.) en zonder breken of gooien een voor een losgemaakt worden en dubbel en luchtdicht verpakt afgevoerd worden naar een erkend afvalpunt (recyclagepark). Daar moeten ze voorzichtig in de container voor asbestafval worden gelegd. Op het recyclagepark worden uitsluitend hechtgebonden asbestmaterialen aanvaard. Niet-hechtgebonden asbestmaterialen kunnen enkel bij een erkend asbestverwijderaar of asbestafvalverwerker worden aangeboden.

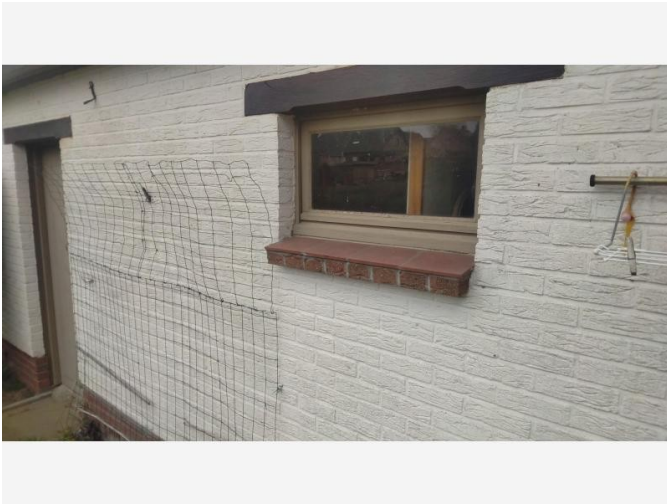
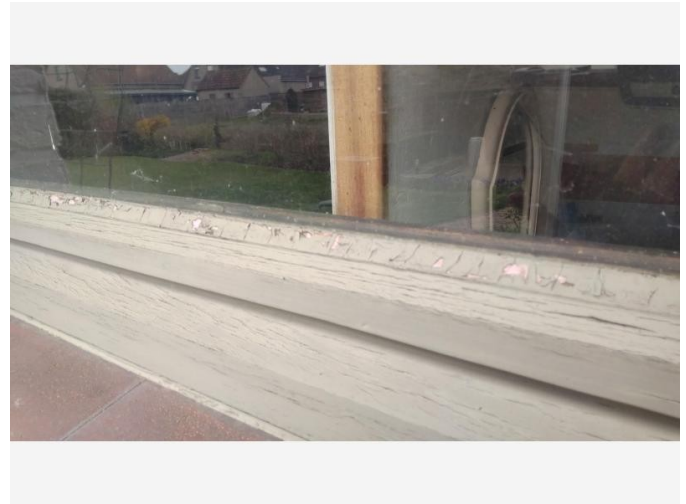
Beschrijving	Mastiek (asbestverdacht)
Omgeving	Binnen
Primaire drager	Wandopening verticaal (raam, deur, ...)
Asbestmateriaal	In-situ afwerkingslagen - Pasta, stopverf, voegsel, stopsel, vulsel, mastiek, kitten, ...
Bindmiddel van asbestmateriaal	Kitten, mastiek, pasta
Gebondenheid op basis van bindmiddel	Hecht
Hoeveelheid (lengte - aantal)	<ul style="list-style-type: none">• 0,40 m - 1 stuk
Totale lengte	0,40 m
Eenvoudig bereikbaar	Ja
Bevestigingswijze	<ul style="list-style-type: none">• Verlijmd, ingegoten, versmeerd
Identificatiemethode	<p>De asbestdeskundige beoordeelt het materiaal als asbestverdacht en dus asbesthoudend, en dit zonder monstername.</p> <p>Motivatie: De opdrachtgever weigert om het materiaal te laten bemonsteren.</p>
Destructieve handeling voor identificatie	Nee
Opmerking	De hoeveelheid is een zo nauwkeurig mogelijke opmeting, waar evenwel kleine afwijkingen op mogelijk zijn.

- Eenvoudige handelingen: mag via doe-het-zelf of door werknemer(s) met opleidingsattest eenvoudige handelingen
Deze toepassing mag door een aannemer die over een opleidingsattest eenvoudige handelingen beschikt of door een particulier (doe-het-zelver), verwijderd worden indien er geen verhoogd risico op vrijgave van asbestvezels (max. concentratie 0,01 vezels/cm³ - CODEX Art. VI.3-54) ontstaat en de toepassing voorafgaand wordt gefixeerd/bevochtigd. De individuele elementen moeten zonder machinale werktuigen (boormachine, slijpschijf, hogedrukreiniger, etc.) en zonder breken of gooien een voor een losgemaakt worden en dubbel en luchtdicht verpakt afgevoerd worden naar een erkend afvalpunt (recyclagepark). Daar moeten ze voorzichtig in de container voor asbestafval worden gelegd. Op het recyclagepark worden uitsluitend hechtgebonden asbestmaterialen aanvaard. Niet-hechtgebonden asbestmaterialen kunnen enkel bij een erkend asbestverwijderaar of asbestafvalverwerker worden aangeboden.

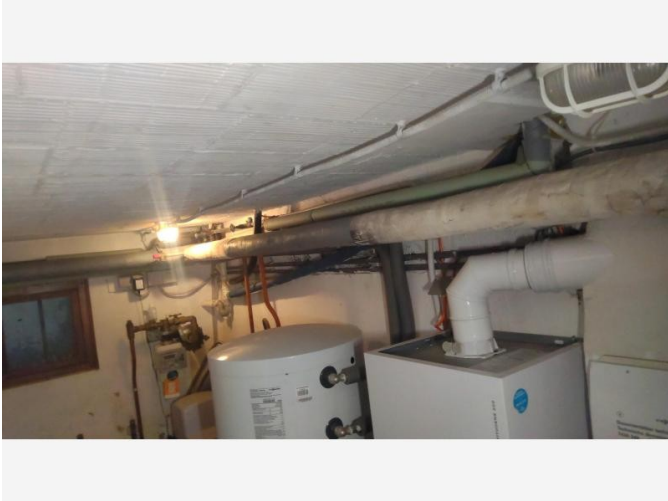
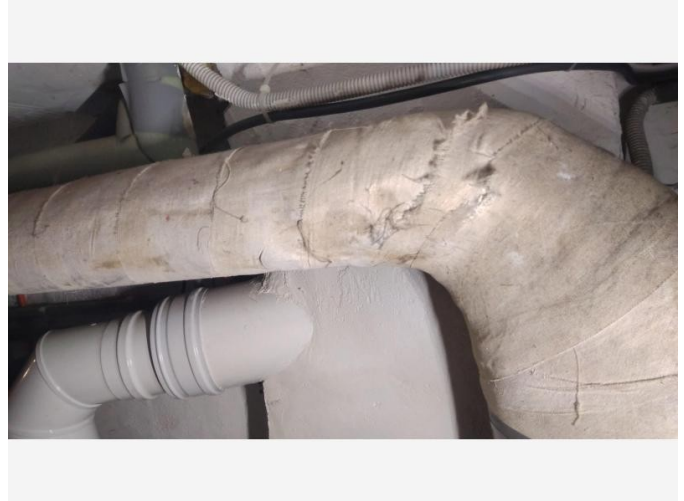
Fiche 11: Leidingisolatie in gips

Geen asbest

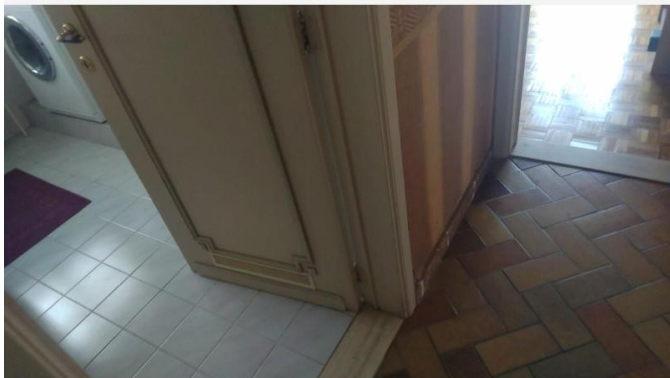
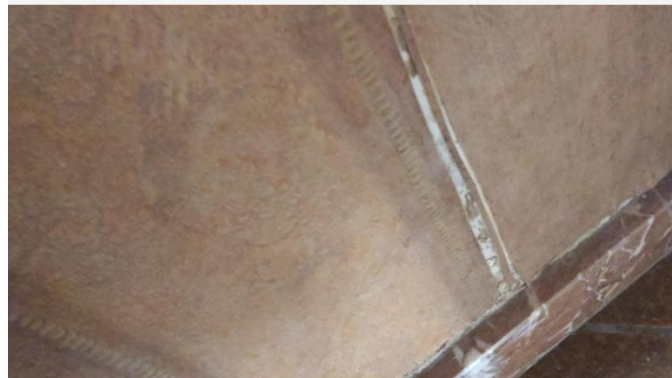
Fiche 12: Pleisterwerk wanden

Geen asbest
