Asbestinventarisatetest

Oude Steenweg 134, 9500 Geraardsbergen

Attestnummer : 20260409-000362.000

Niet-asbestveilig

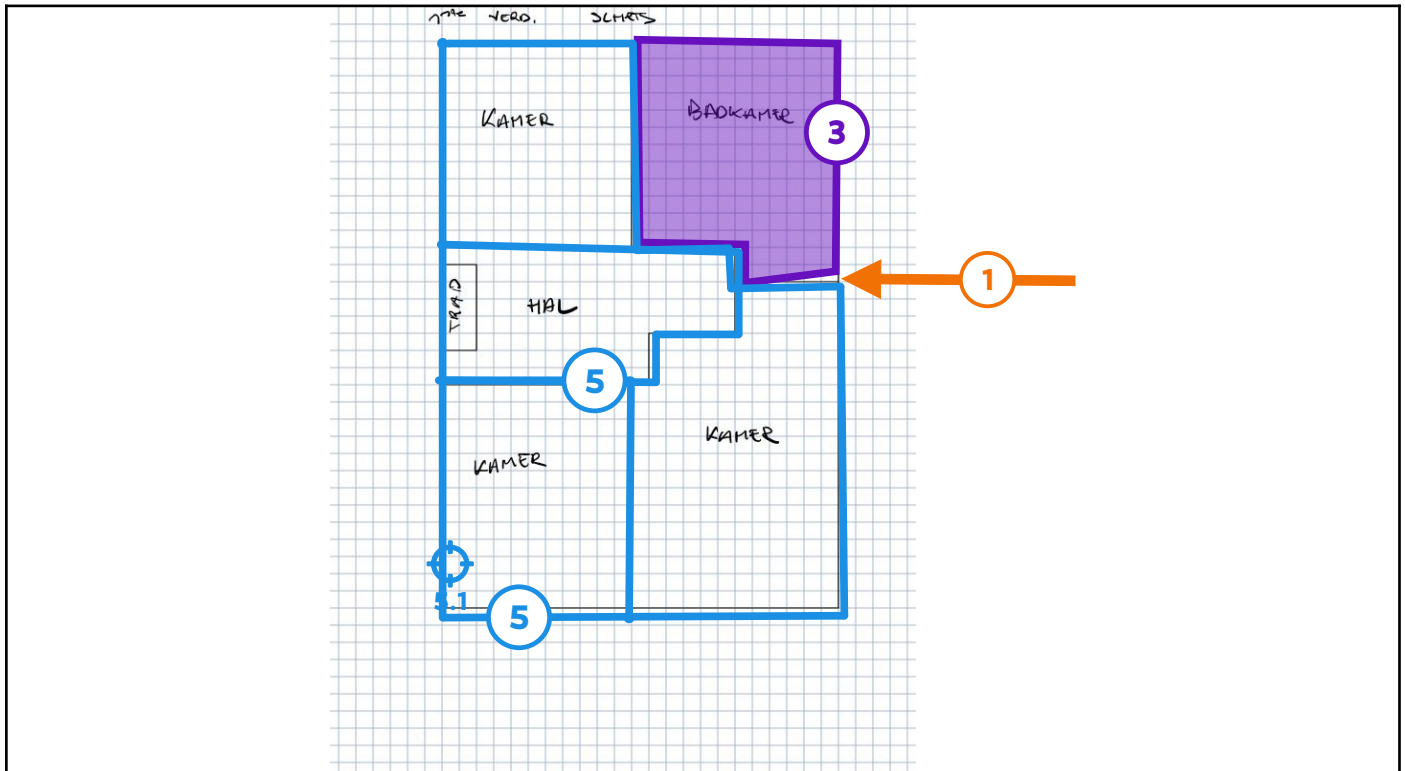
Plan 1.2: Eerste verdieping

Beschrijving	Type	Actie
1. Schouw	Asbestmateriaal	Verwijderen
3. Totaal renovatie badkamer 2023	Advies	-
5. Pleisterwerk muren	Geen asbest	-
5.1 Code: ST-001	Mengmonster	-

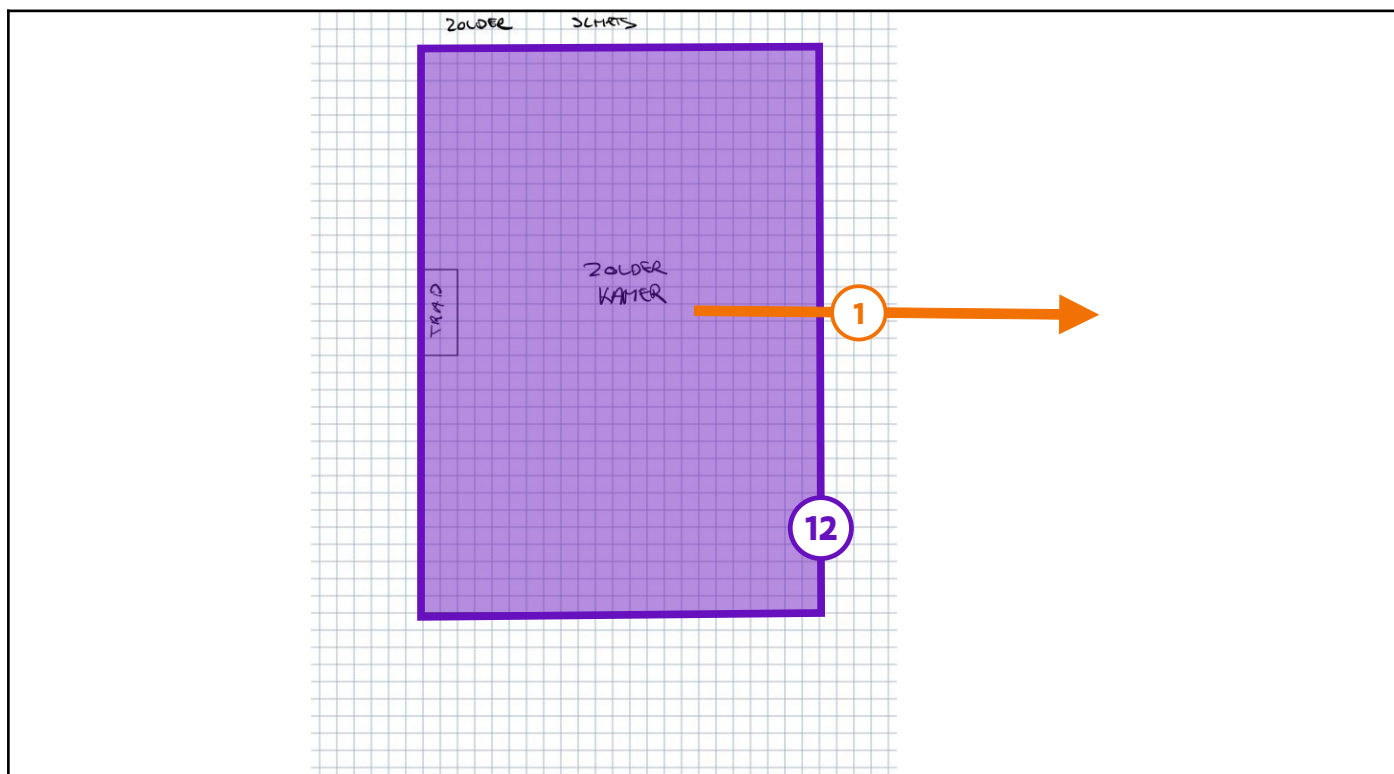
Plan 1.3: Zolder

Beschrijving	Type	Actie
1. Schouw	Asbestmateriaal	Verwijderen
12. Onderdak (niet waarneembaar)	Overige ruimte of materiaal	-

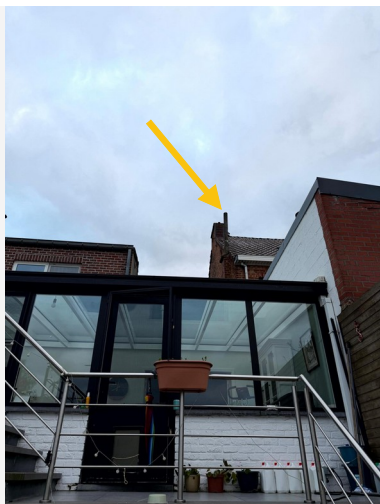
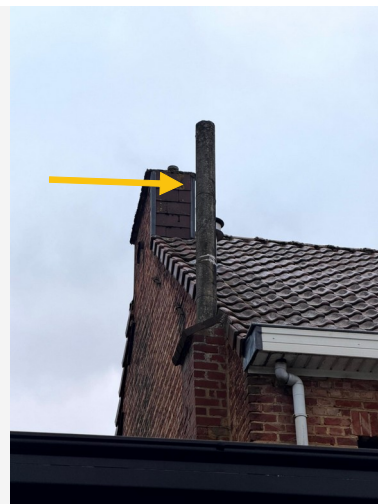
Overzichtsfoto

Detailfoto

Het asbestmateriaal valt onder de mijlpaal van 2034.

Eindbeoordeling materiaalrisico	Laag materiaalrisico en/of verlaagde kans op vezelvrijgave
---------------------------------	--

Gebondenheid	Categorie 1: hechtgebonden in oorsprong
Asbestsoort (vezeltype)	Alleen chrysotiel aanwezig
Asbestconcentratie	Laag (< 50%)
Afschermingsgraad van het gehele materiaal	Geheel of deels vrij aan de buitenlucht, maar geen contact met binnenlucht
Toestand van het materiaal	Licht beschadigd, licht verweerd. Intacte calciumsilicaatplaat of materiaal met categorie 3-gebondenheid

Beschrijving	Schouw
Omgeving	Buiten
Primaire drager	HVAC infrastructuur en uitrusting
Asbestmateriaal	Rookgaskanaal
Bindmiddel van asbestmateriaal	Cement
Gebondenheid op basis van bindmiddel	Hecht
Hoeveelheid (lengte - omtrek - dikte - aantal)	<ul style="list-style-type: none">• 10,00 m - 50,00 cm - 2,00 cm - 1 stuk
Totaal volume	0,10 m ³
Eenvoudig bereikbaar	Ja
Bevestigingswijze	<ul style="list-style-type: none">• Verlijmd, ingegoten, versmeerd
Identificatiemethode	<p>De asbestdeskundige beoordeelt het materiaal als asbestverdacht en dus asbesthoudend, en dit zonder monstername.</p> <p>Motivatie: Er is een onderzoeksbepmerking die monstername verhindert; De ruimte of het materiaal bevindt zich hoger dan 3,5 meter vanaf een vaste ondergrond.</p>
Destructieve handeling voor identificatie	Nee
Opmerking	De hoeveelheid is een zo nauwkeurig mogelijke opmeting, waar evenwel kleine afwijkingen op mogelijk zijn.

Verwijderen

- Zorg voor een veilig beheer. Vermijd het beschadigen van het asbestmateriaal. Controleer de toestand jaarlijks op wijzigingen.

- Eenvoudige handelingen: mag via doe-het-zelf of door werknemer(s) met opleidingsattest eenvoudige handelingen
Deze toepassing mag door een aannemer die over een opleidingsattest eenvoudige handelingen beschikt of door een particulier (doe-het-zelver), verwijderd worden indien er geen verhoogd risico op vrijgave van asbestvezels (max. concentratie 0,01 vezels/cm³ - CODEX Art. VI.3-54) ontstaat en de toepassing voorafgaand wordt gefixeerd/bevochtigd. De individuele elementen moeten zonder machinale werktuigen (boormachine, slijpschijf, hogedrukreiniger) en zonder breken of gooien een voor een losgemaakt worden en dubbel en luchtdicht verpakt afgevoerd worden naar een erkend afvalpunt (recyclagepark). Daar moeten ze voorzichtig in de container voor asbestafval worden gelegd. Op het recyclagepark worden uitsluitend hechtgebonden asbestmaterialen aanvaard. Niet-hechtgebonden asbestmaterialen kunnen enkel bij een erkend asbestverwijderaar of asbestafvalverwerker worden aangeboden.

- Eenvoudige handelingen: enkel door erkend asbestverwijderaar
Indien bovenstaande criteria worden overschreden:

Deze toepassing kan enkel door een erkende asbestverwijderaar verwijderd worden omdat er hier automatisch een verhoogd risico op vrijgave van asbestvezels (max. concentratie 0,01 vezels/cm³ - CODEX - Art. VI.3-54) ontstaat. (Bron: VLAREM II: 6.4.0.1 par1, par2 en par3). Een erkend asbestverwijderaar moet ingeschakeld worden voor deze toepassingen die niet (kunnen) worden verwijderd door de couveuzemethode, door hermetische zone of door de materialen beschreven in VlareM II, art. 6.4.0.1 par2. (Bron: Leidraad bij het Inspectieprotocol)

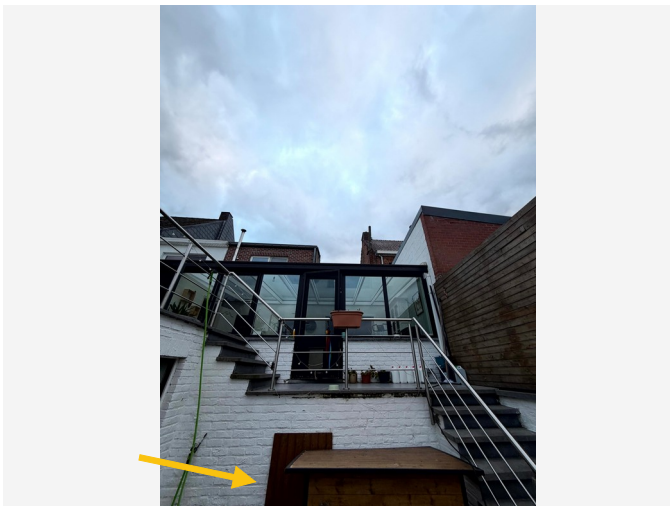
Situeringfoto

Permanente beperking

Reden: Kruipkelder

Uitleg van de asbestdeskundige: Kruipkelder <1.5m niet goed toegankelijk, voor uitsluiting voer bijkomend onderzoek.

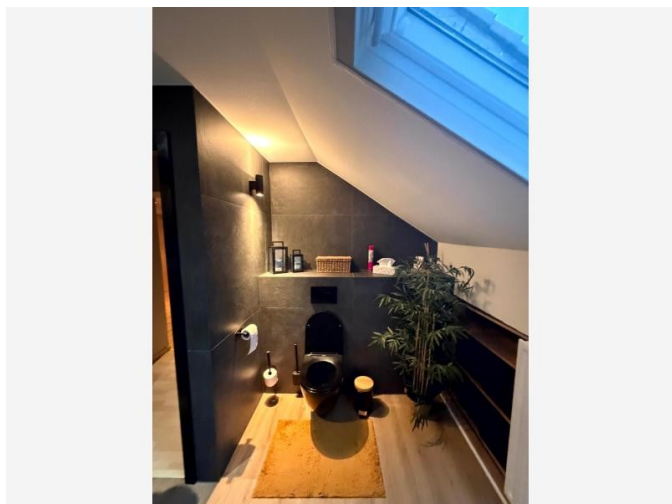
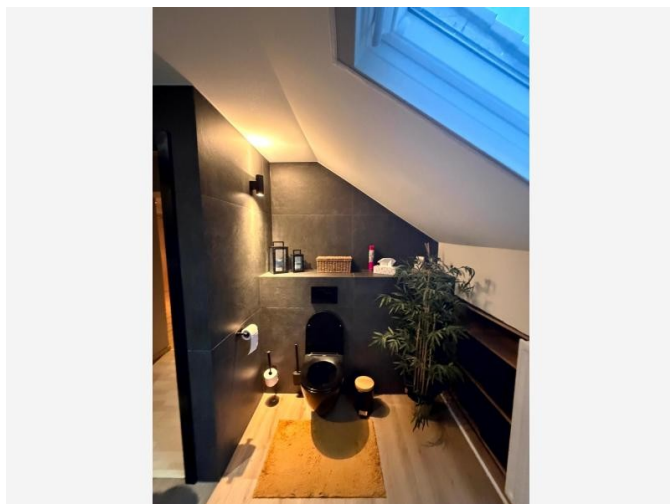
Informatie over een niet-asbestverdacht materiaal

Basis voor advies	Beoordeling op basis van een bewijsdocument.
Primaire drager	Badkamer

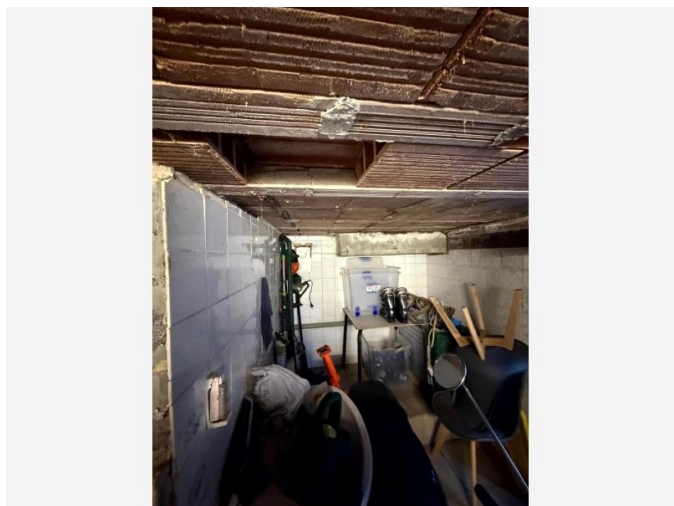
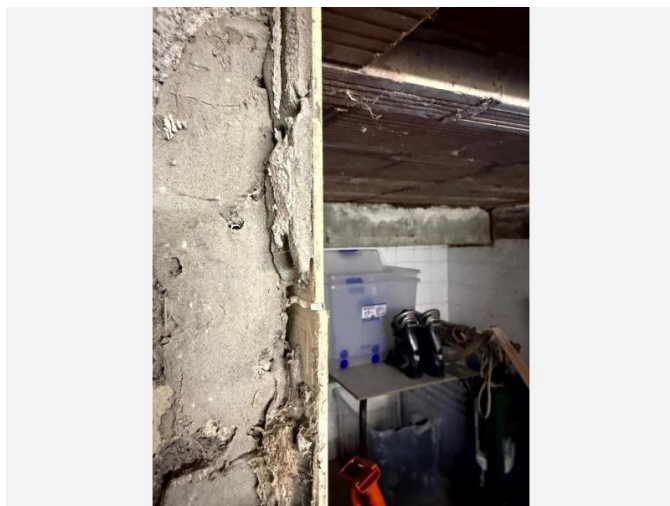
Geen asbest

#	Type	Referentie	Resultaat
4.1	Puntmonster	ST-002	Geen asbest

Beschrijving	Lijm berging (geen asbest)
Omgeving	Binnen
Primaire drager	Binnenwand
Bindmiddel van materiaal	Lijm
Gebondenheid op basis van bindmiddel	Hecht
Hoeveelheid (oppervlakte - dikte - aantal)	• 15,00 m ² - 10,00 mm - 1 stuk
Totaal volume	0,15 m ³
Identificatiemethode	Een monstername door de asbestdeskundige met laboanalyse door een asbestlabo.
Destructieve handeling voor identificatie	Nee
Opmerking	De hoeveelheid is een zo nauwkeurig mogelijke opmeting, waar evenwel kleine afwijkingen op mogelijk zijn.

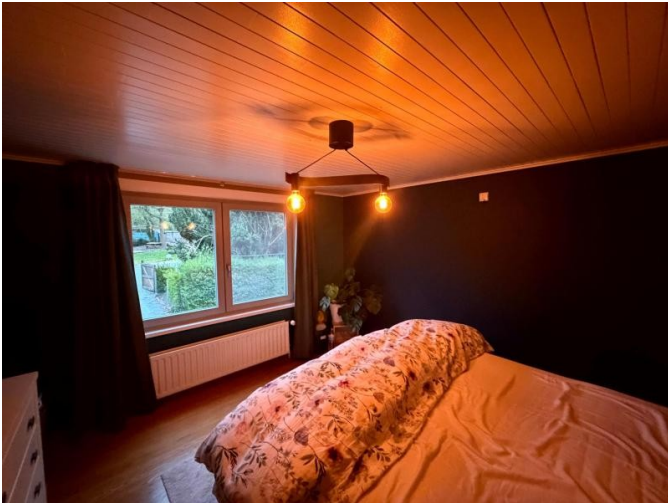
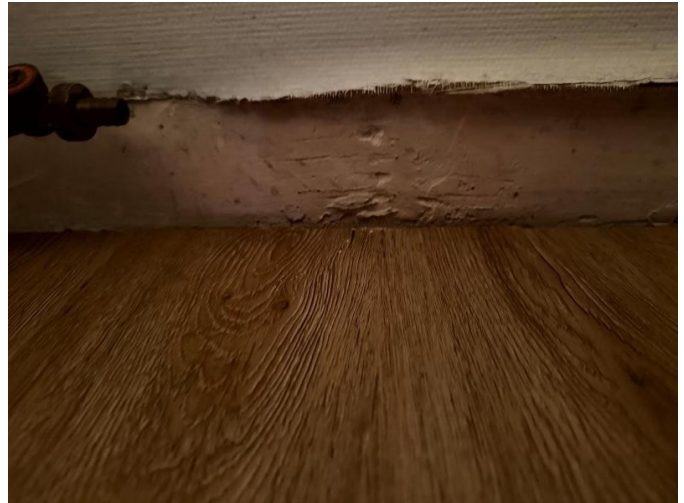
Fiche 5: Pleisterwerk muren

Geen asbest

#	Type	Referentie	Resultaat
5.1	Mengmonster	ST-001	Geen asbest

Beschrijving	Pleisterwerk muren
Omgeving	Binnen
Primaire drager	Binnenwand
Bindmiddel van materiaal	Gips - kalk
Gebondenheid op basis van bindmiddel	Niet-hechtgebonden
Hoeveelheid (oppervlakte - dikte - aantal)	• 180,00 m ² - 1,00 cm - 1 stuk
Totaal volume	1,80 m ³
Identificatiemethode	Een monstername door de asbestdeskundige met laboanalyse door een asbestlabo.
Destructieve handeling voor identificatie	Nee
Opmerking	Deze oppervlakte, volumes en gewichten zijn niet gemeten, maar geschat op basis van een benadering van het aanwezig pleisterwerk in alle muren (de opgegeven hoeveelheden mogen niet gebruikt worden als maatstaf van heffing).

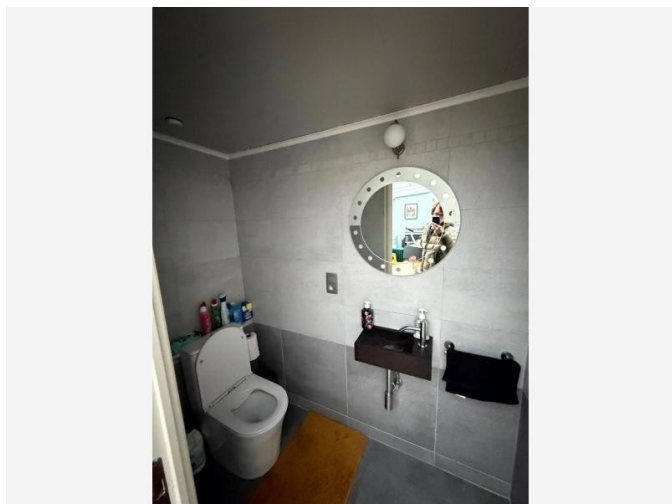
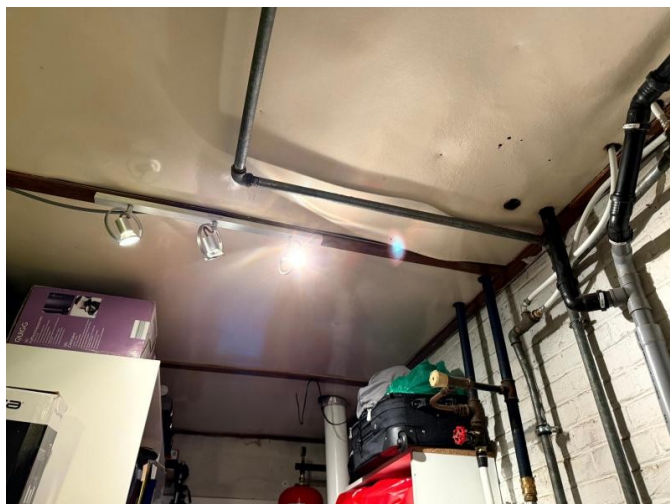
Fiche 6: Pleisterwerk plafond

Geen asbest

#	Type	Referentie	Resultaat
6.1	Mengmonster	ST-003	Geen asbest

Beschrijving	Pleisterwerk plafond
Omgeving	Binnen
Primaire drager	Plafond
Bindmiddel van materiaal	Gips - kalk
Gebondenheid op basis van bindmiddel	Niet-hechtgebonden
Hoeveelheid (oppervlakte - dikte - aantal)	• 20,00 m ² - 1,00 cm - 1 stuk
Totaal volume	0,20 m ³
Identificatiemethode	Een monstername door de asbestdeskundige met laboanalyse door een asbestlabo.
Destructieve handeling voor identificatie	Nee
Opmerking	<p>De oppervlakten, volumes en gewichten zijn niet gemeten, maar geschat op basis van een benadering van het aanwezige pleisterwerk in alle plafonds. (De opgegeven hoeveelheden mogen niet worden gebruikt als maatstaf voor heffing.)</p> <p>Op de eerste verdieping en is geen pleisterwerk aan het plafond maar een voorzet plafond. In het kader van een niet-destructief onderzoek kon hier achter niet onderzocht worden.</p>

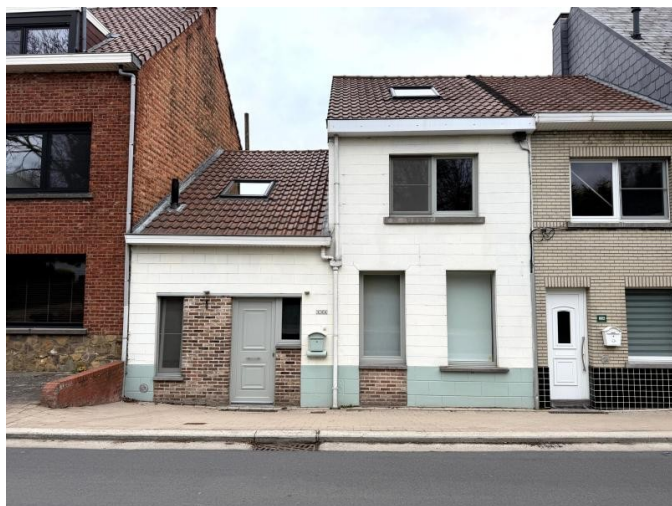
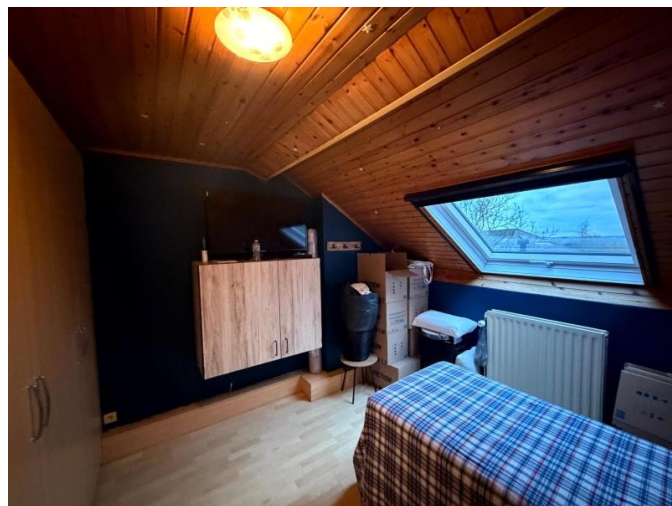
Beschrijving	Notitie	Terug te vinden op plannen
Fiche 12: Onderdak (niet waarneembaar)	<p>Het onderdak is van binnenuit niet bereikbaar. Langs buiten zijn de dakpannen vastgemaakt met storumhaken. Hierdoor is een eventueel asbestverdacht onderdak niet waarneembaar zonder uitbreiding naar een aanvullend destructief onderzoek.</p> <p>Laat dit controleren bij werken door een bevoegd technicus.</p>	Plan 1.3: Zolder
Fiche 13: Liftinfrastructuur (niet aanwezig)	Er is geen liftinfrastructuur aanwezig op de inspectielocatie.	-
Fiche 14: Leidingisolatie (niet aanwezig)	Er is geen waarneembare asbestverdachte leidingisolatie aanwezig.	Plan 1.1: Gelijkvloers
