Asbestinventarisatetest

Penitentenstraat 19, 9500 Geraardsbergen

Attestnummer : 20250930-000019.000

Uitgegeven op : 30.09.2025

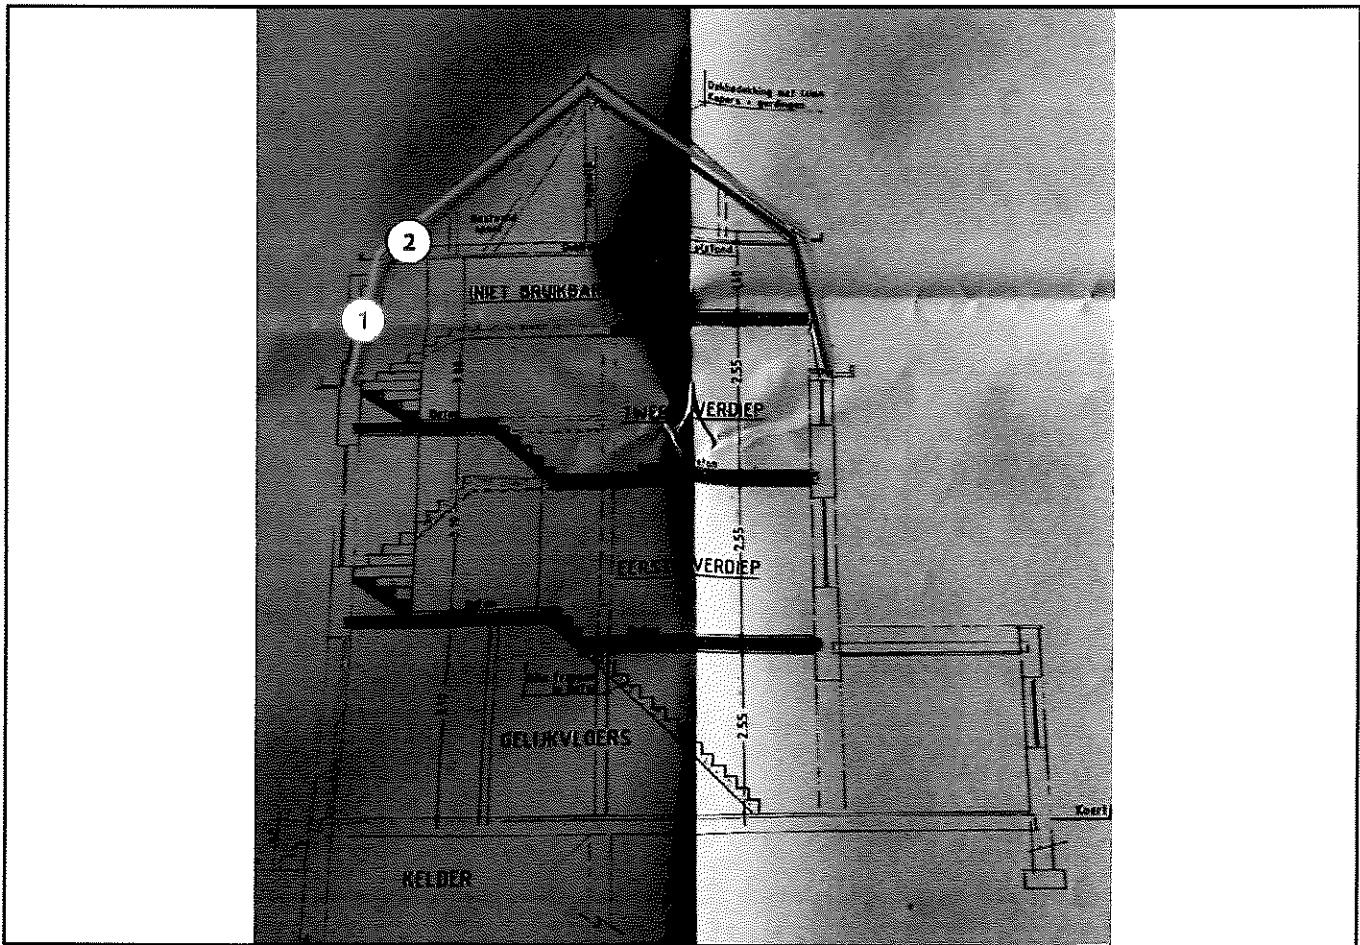
Plan 1.4: Doorsnede

Beschrijving	Type	Actie
1. Leien	Asbestmateriaal	Verwijderen
2. Onderdak niet waarneembaar	Beperking	-

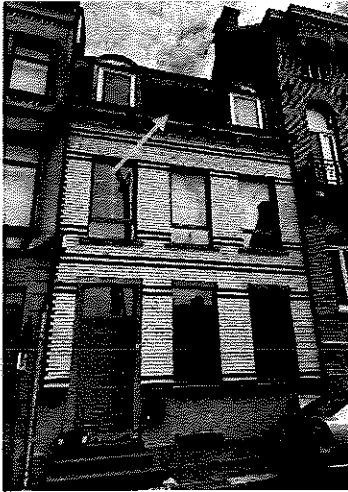
Eindbeoordeling materiaalrisico	Verhoogd materiaalrisico en/of verhoogde kans op vezelvrijgave
---------------------------------	----------------------------------------------------------------

Gebondenheid	Categorie 1: hechtgebonden in oorsprong
Asbestsoort (vezeltype)	Crocidoliet aanwezig
Asbestconcentratie	Laag (< 50%)
Afschermingsgraad van het gehele materiaal	Geheel of deels vrij aan de buitenlucht
Toestand van het materiaal	Matig beschadigd, matig verweerd

Beschrijving	Leien
Omgeving	Buiten
Primaire drager	Schuin dak
Asbestmateriaal	Dak- en gevelbekleding - Lei, shingle
Bindmiddel van asbestmateriaal	Cement
Gebondenheid op basis van bindmiddel	Hecht
Hoeveelheid (oppervlakte - aantal)	• 210,00 m ² - 1 stuk
Totale oppervlakte	210,00 m ²
Eenvoudig bereikbaar	Ja
Bevestigingswijze	• Genageld, geniet
Identificatiemethode	Vaststelling zonder monstername
Destructieve handeling voor identificatie	Nee

- Zorg voor een veilig beheer. Vermijd het beschadigen van het asbestmateriaal. Controleer de toestand jaarlijks op wijzigingen.
- Verwijder dit asbestmateriaal zo snel mogelijk. Volg de toestand goed op.
- Hemelwater dat afspoelt van asbestcement daken of gevels kan asbestdeeltjes bevatten. Gebruik het enkel voor gesloten circuits (bv. spoelen toiletten). Reinig na het vervangen van het dak of de gevel de dakgoten en regenwaterput of -ton om asbesthoudend sediment of slib te verwijderen

- Eenvoudige handelingen: enkel door erkend asbestverwijderaar
De verwijdering van deze asbesthoudende dakleien dient uitgevoerd te worden door een erkende asbestverwijderaar, in overeenstemming met de geldende wetgeving (VLAREMA, KB 16/03/2006 en de Codex Welzijn op het Werk).

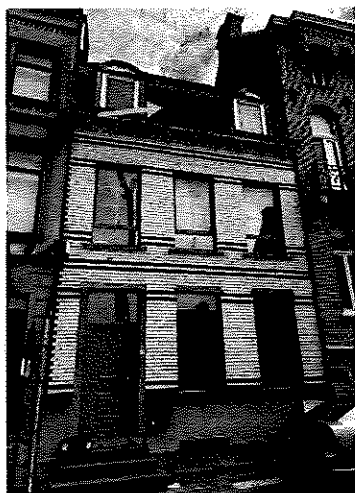
Situeringfoto

Permanente beperking

Reden: Het te onderzoeken materiaal situeert zich hoger dan 3,50 m te rekenen vanaf een veilige ondergrond

Uitleg van de asbestdeskundige: Het onderdak is niet waarneembaar vanwege de hoogte, die meer dan 3,5 meter bedraagt. Door de afwerkingsgraad aan de binnenzijde van de bovenste verdieping is het onderdak niet zichtbaar of inspecteerbaar. We hebben geprobeerd een dakpan op te tillen om het onderdak te inspecteren, maar dit is niet gelukt. Alleen destructief onderzoek kan bepalen of het onderdak al dan niet asbesthoudend is (type menuiserie).

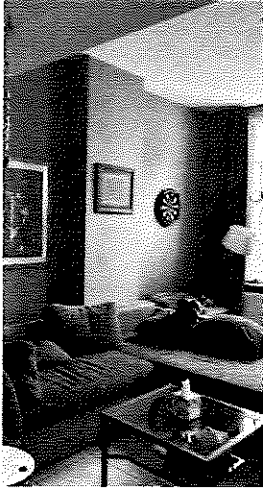
Situeringsfoto

Tijdelijke beperking

Reden: Het te onderzoeken materiaal situeert zich hoger dan 3,50 m te rekenen vanaf een veilige ondergrond

Uitleg van de asbestdeskundige: Het rookgaskanaal is niet beoordeeld. Aan de binnenzijde is de kachel aangesloten. Aan de buitenzijde is het hoger dan 3,5 meter om de schoorsteen te inspecteren. Het is niet zichtbaar of er een asbestverdacht rookgaskanaal aanwezig is in de schoorsteen. Conform ons inspectieprotocol mogen wij een beperking inroepen voor hoogtes hoger dan 3,5 m. Indien men dit wil laten onderzoeken, dient er een nieuwe afspraak gemaakt te worden en moet er een hoogtewerker voorzien worden, evenals iemand die bevoegd is om deze te bedienen en eventueel een techniker die de al dan niet aanwezige schouwhoed kan afnemen en weer terugplaatsen.

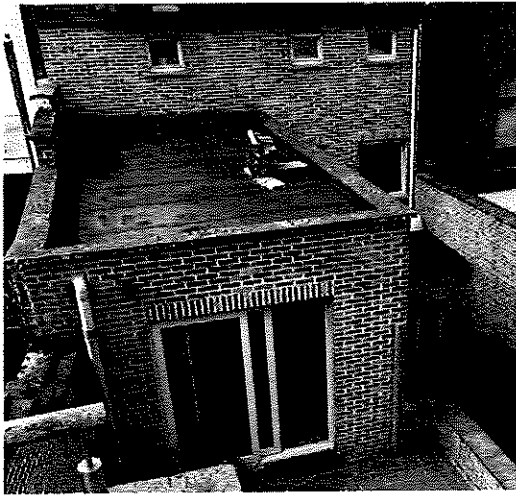
Situeringfoto

Permanente beperking

Reden: Er is geen volledige risicobeoordeling mogelijk

Uitleg van de asbestdeskundige: Roofing die werd aangebracht vóór 2001 kan asbest bevatten. De roofing werd echter niet bemonsterd gezien de functionaliteit hierna niet meer gegarandeerd kan worden. Bijgevolg stellen wij huidige beperkingsfiche op. Wij adviseren om bij eventuele dakrenovatiewerken of verwijdering van de roofing alsnog over te gaan tot monsternamen om de aanwezigheid van asbestvezels te kunnen uitsluiten.

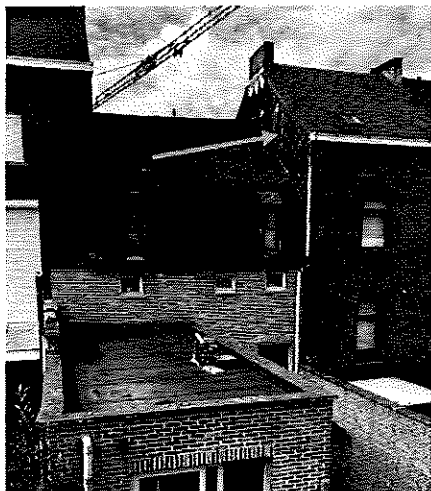
Fiche 5: Leien aangrende gevel

Bij het naastgelegen pand werden er leien op de zijgevel vastgesteld. Dit kan mogelijk een bloedstellingsrisico zijn voor de bewoners en of derden die zich op het plat dak begeven.

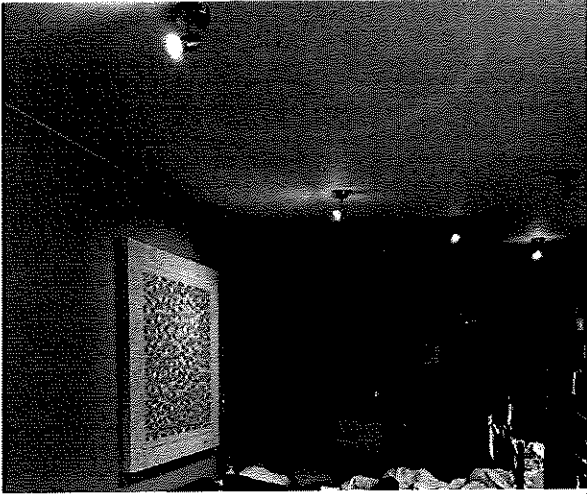
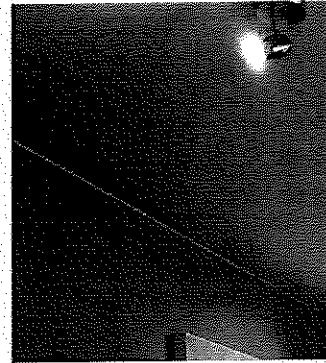
Fiche 8: Pleister / Wanden - Plafond

Geen asbest

#	Type	Referentie	Resultaat
8.1	Mengmonster	MM01	Geen asbest
