Asbestinventarisatetest

Gentweg 42, 9971 Kaprijke

Attestnummer : 20260514-000068.000

Niet-asbestveilig

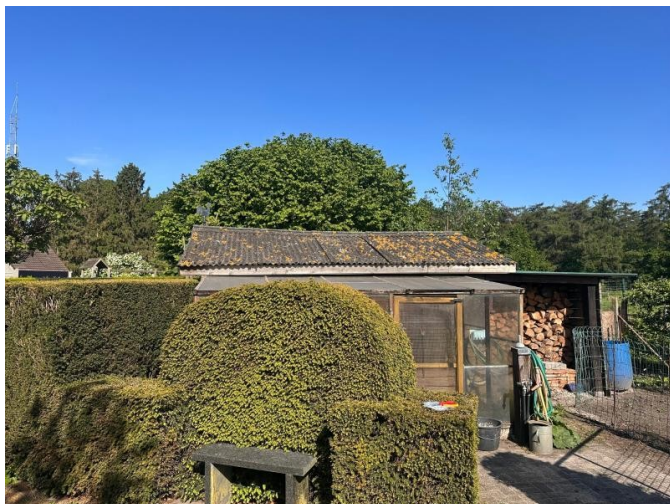
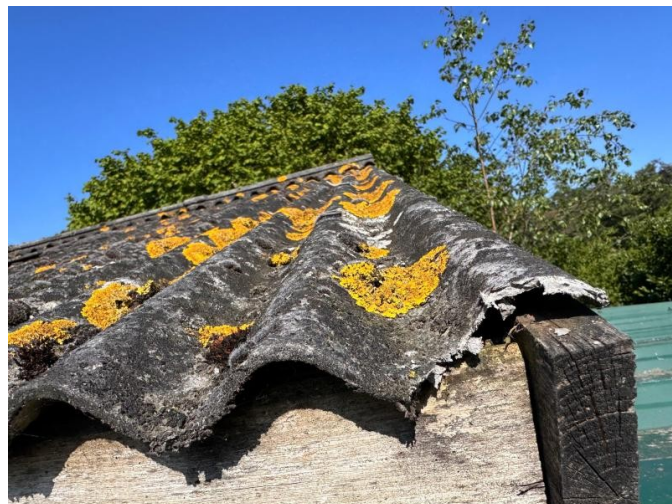
Het is absoluut verboden om dit dak te reinigen met een hogedrukreiniger of met schuurborstels.

Eindbeoordeling materiaalrisico	Verhoogd materiaalrisico en/of verhoogde kans op vezelvrijgave
---------------------------------	--

Gebondenheid	Categorie 1: hechtgebonden in oorsprong
Asbestsoort (vezeltype)	Alleen chrysotiel aanwezig
Asbestconcentratie	Laag (< 50%)
Afschermingsgraad van het gehele materiaal	Geheel of deels vrij aan de buitenlucht, maar geen contact met binnenlucht
Toestand van het materiaal	Matig beschadigd, matig verweerd

#	Type	Referentie	Resultaat
1.1	Puntmonster	902	Chrysotiel

Beschrijving	902: Dak: cementgebonden golfplaten
Omgeving	Buiten
Primaire drager	Schuin dak
Asbestmateriaal	Dak- en gevelbekleding - Golfplaat
Bindmiddel van asbestmateriaal	Cement
Gebondenheid op basis van bindmiddel	Hecht
Hoeveelheid (oppervlakte - aantal)	<ul style="list-style-type: none">• 12,00 m² - 1 stuk
Totale oppervlakte	12,00 m ²
Eenvoudig bereikbaar	Ja
Bevestigingswijze	<ul style="list-style-type: none">• Geschroefd
Identificatiemethode	Een monstername door de asbestdeskundige met laboanalyse door een asbestlabo.
Destructieve handeling voor identificatie	Nee
Opmerking	De hoeveelheid is een benadering op basis van opmetingen ter plaatse. Hieraan kunnen evenwel geen rechten worden ontleend.

Verwijderen

- Verwijder dit asbestmateriaal zo snel mogelijk. Volg de toestand goed op.
- Hemelwater dat afspoelt van asbestcement daken of gevels kan asbestdeeltjes bevatten. Gebruik het enkel voor gesloten circuits (bv. spoelen toiletten). Reinig na het vervangen van het dak of de gevel de dakgoten en regenwaterput of -ton om asbesthoudend sediment of slib te verwijderen
- Voer bijkomende staalname(s) uit.

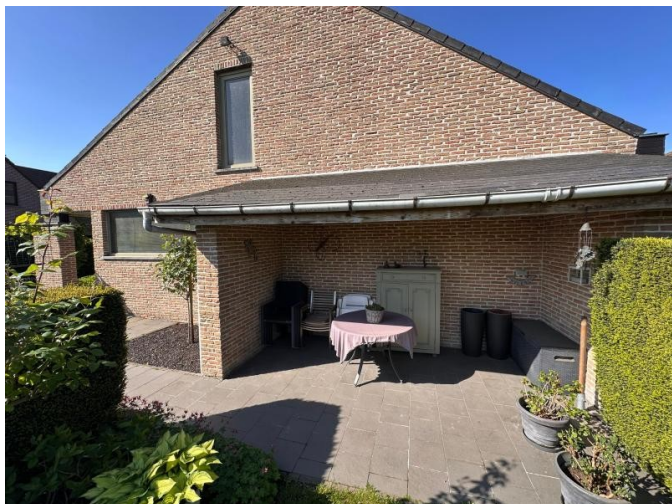
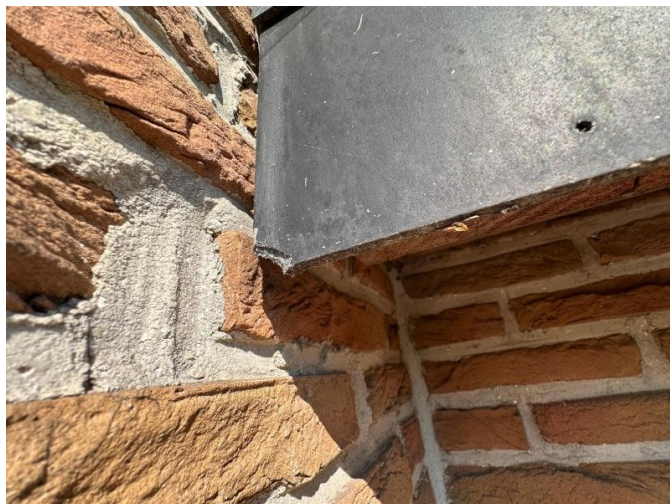
Het is absoluut verboden om dit dak te reinigen met een hogedrukreiniger of met schuurborstels.

Eindbeoordeling materiaalrisico	Verhoogd materiaalrisico en/of verhoogde kans op vezelvrijgave
---------------------------------	--

Gebondenheid	Categorie 1: hechtgebonden in oorsprong
Asbestsoort (vezeltype)	Alleen chrysotiel aanwezig
Asbestconcentratie	Laag (< 50%)
Afschermingsgraad van het gehele materiaal	Geheel of deels vrij aan de buitenlucht, maar geen contact met binnenlucht
Toestand van het materiaal	Matig beschadigd, matig verweerd

#	Type	Referentie	Resultaat
2.1	Puntmonster	901	Chrysotiel

Beschrijving	901: Dak: leien
Omgeving	Buiten
Primaire drager	Schuin dak
Asbestmateriaal	Dak- en gevelbekleding - Lei, shingle
Bindmiddel van asbestmateriaal	Cement
Gebondenheid op basis van bindmiddel	Hecht
Hoeveelheid (oppervlakte - aantal)	<ul style="list-style-type: none">• 374,00 m² - 1 stuk
Totale oppervlakte	374,00 m ²
Eenvoudig bereikbaar	Ja
Bevestigingswijze	<ul style="list-style-type: none">• Geschroefd• Genageld, geniet
Identificatiemethode	Een monstername door de asbestdeskundige met laboanalyse door een asbestlabo.
Destructieve handeling voor identificatie	Nee
Opmerking	De hoeveelheid is een benadering op basis van opmetingen ter plaatse. Hieraan kunnen evenwel geen rechten worden ontleend.

Verwijderen

- Zorg voor een veilig beheer. Vermijd het beschadigen van het asbestmateriaal. Controleer de toestand jaarlijks op wijzigingen.
- Hemelwater dat afspoelt van asbestcement daken of gevels kan asbestdeeltjes bevatten. Gebruik het enkel voor gesloten circuits (bv. spoelen toiletten). Reinig na het vervangen van het dak of de gevel de dakgoten en regenwaterput of -ton om asbesthoudend sediment of slib te verwijderen
- Voer bijkomende staalname(s) uit.

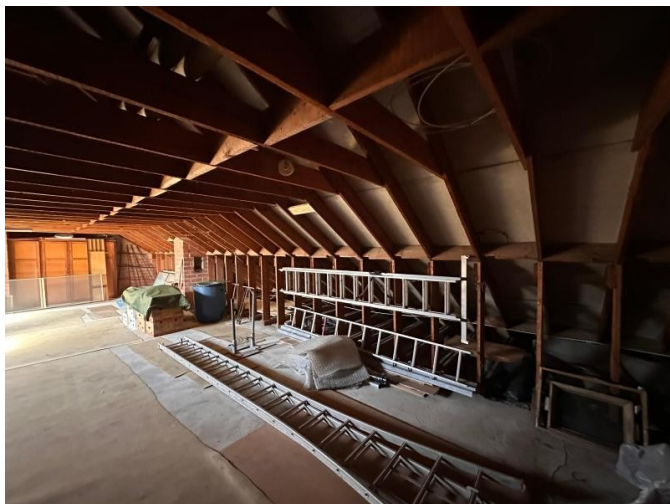
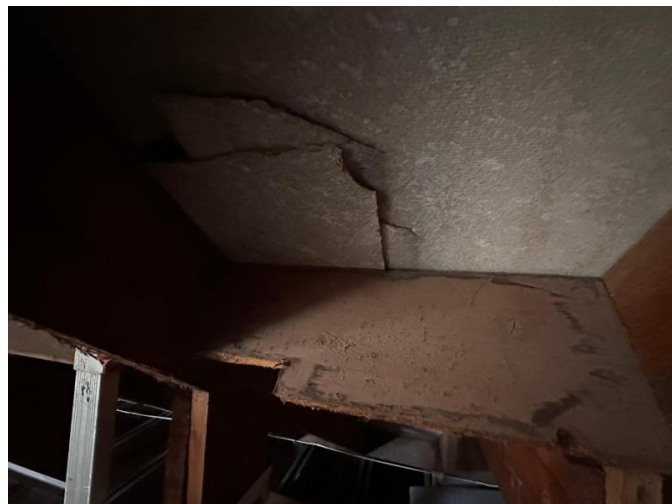
De vaststelling dat deze toepassing asbesthoudend is, is gebaseerd op een plaatselijk monster, welke door een erkend labo werd geanalyseerd. Dit geeft slechts een indicatie van de algemene asbesthoudende toestand. Bij sloop of grondige werken en bij het (plaatselijk) verwijderen van het onderdak wordt aangeraden steeds bijkomende stalen af te nemen van elke dakdeel, dit om onnodige kosten van sanering door te voeren.

Eindbeoordeling materiaalrisico	Laag materiaalrisico en/of verlaagde kans op vezelvrijgave
---------------------------------	--

Gebondenheid	Categorie 1: hechtgebonden in oorsprong
Asbestsoort (vezeltype)	Alleen chrysotiel aanwezig
Asbestconcentratie	Laag (< 50%)
Afschermingsgraad van het gehele materiaal	Geheel of deels vrij aan de binnenlucht, maar geen contact met binnenluchtstromen
Toestand van het materiaal	Licht beschadigd, licht verweerd. Intacte calciumsilicaatplaat of materiaal met categorie 3-gebondenheid

#	Type	Referentie	Resultaat
3.1	Puntmonster	601	Chrysotiel

Beschrijving	601: Onderdak
Omgeving	Binnen
Primaire drager	Schuin dak
Asbestmateriaal	Plaat, paneel, tablet - Type Menuiserite
Bindmiddel van asbestmateriaal	Cement
Gebondenheid op basis van bindmiddel	Hecht
Hoeveelheid (oppervlakte - dikte - aantal)	<ul style="list-style-type: none"> • 348,00 m² - 0,50 cm - 1 stuk
Totaal volume	1,74 m ³
Eenvoudig bereikbaar	<p>Nee</p> <ul style="list-style-type: none"> • Het asbestmateriaal is bedekt (uitgezonderd laag verf, coating, behang, kunststof, textiel) en het wegnemen van het bedekkende materiaal kan niet zonder het bedekkende materiaal te beschadigen.
Bevestigingswijze	<ul style="list-style-type: none"> • Genageld, geniet
Identificatiemethode	Een monstername door de asbestdeskundige met laboanalyse door een asbestlabo.
Destructieve handeling voor identificatie	Nee
Opmerking	<p>De hoeveelheden zijn een benadering op basis van opmetingen ter plaatse.</p> <p>In geval het staal negatief is: De vaststelling dat het onderdak asbestveilig is, is gebaseerd op één puntstaal, welke door een erkend labo werd geanalyseerd. Daardoor geeft dit vooral een indicatie van de algemene asbestvrije toestand. Zo kan het voorkomen dat het dakvlakraam langswaar er een staal werd genomen later werd geplaatst, waarbij het onderdak rond het dakvlakraam mogelijks werd vervangen. Verderop kan dan wel een asbestverdacht onderdak liggen, dat de asbestdeskundige niet kan vaststellen. Anderzijds kan de achterkant van een dak asbestvrij zijn, terwijl de voorkant niet werd vervangen. Bij sloop of grondige werken en bij het (plaatselijk) verwijderen van het dak wordt aangeraden steeds bijkomende stalen te nemen van elk onderdeel.</p>

Zorgvuldig beheren

- Zorg voor een veilig beheer en verwijder dit asbestmateriaal wanneer het bij werken eenvoudig bereikbaar wordt. Controleer de toestand jaarlijks op wijzigingen.
- Voer bijkomende staalname(s) uit.

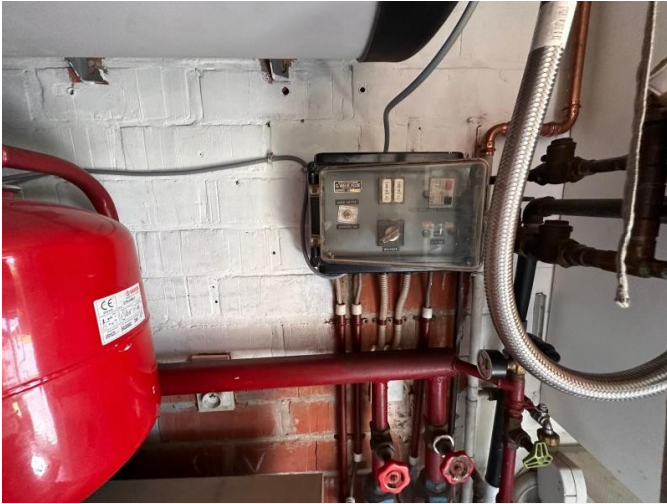
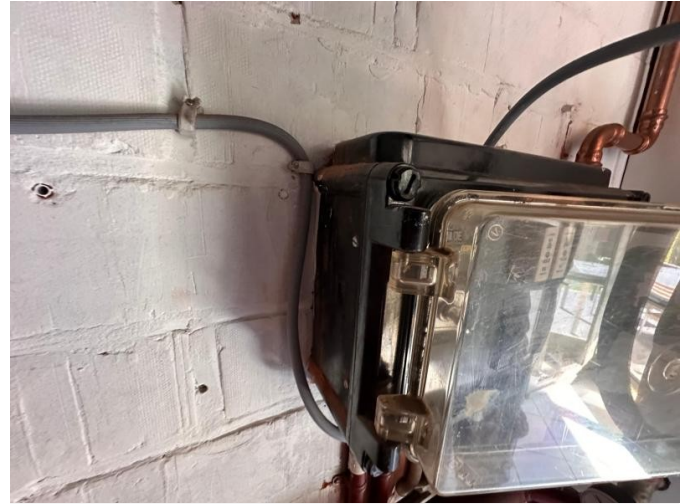
Fiche 4: 503: bakeliet electra verdeeldozen en zekeringkasten.

Beschrijving	503: bakeliet electra verdeelkasten en zekeringkasten.
Omgeving	Binnen
Primaire drager	Communicatie en elektrische infrastructuur en uitrusting
Asbestmateriaal	Plaat, paneel, tablet - Type Bakeliet
Bindmiddel van asbestmateriaal	Kunststof of -hars
Gebondenheid op basis van bindmiddel	Hecht
Hoeveelheid (oppervlakte - dikte - aantal)	• 0,20 m ² - 1,00 cm - 1 stuk
Totaal volume	0,002 m ³
Eenvoudig bereikbaar	Ja
Bevestigingswijze	• Geschroefd
Identificatiemethode	De asbestdeskundige beoordeelt het materiaal als asbestverdacht en dus asbesthoudend, en dit zonder monsternamen. Motivatie: De monsternamen brengen andere schade aan dan schade die inherent is aan de monsternamen.
Destructieve handeling voor identificatie	Nee
Opmerking	Alle types infrastructuur zoals afgebeeld op de foto die aanwezig zijn in de woning vallen onder deze bronfiche, en worden niet afzonderlijk aangeduid op het plan.

Zorgvuldig beheren

- Zorg voor een veilig beheer. Vermijd het beschadigen van het asbestmateriaal. Controleer de toestand jaarlijks op wijzigingen.
- Voer bijkomende staalname(s) uit.

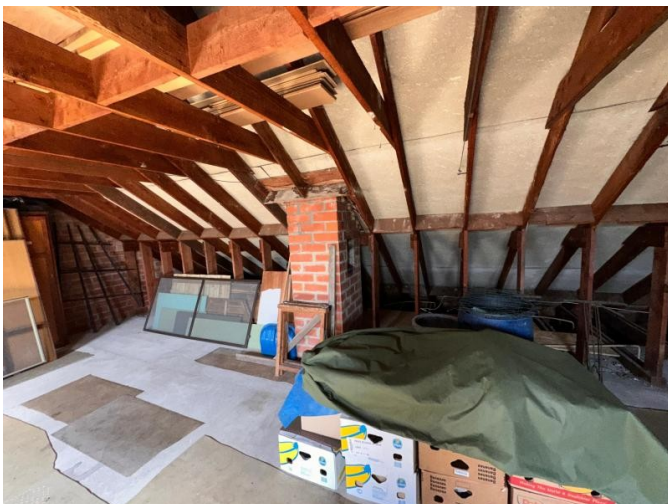
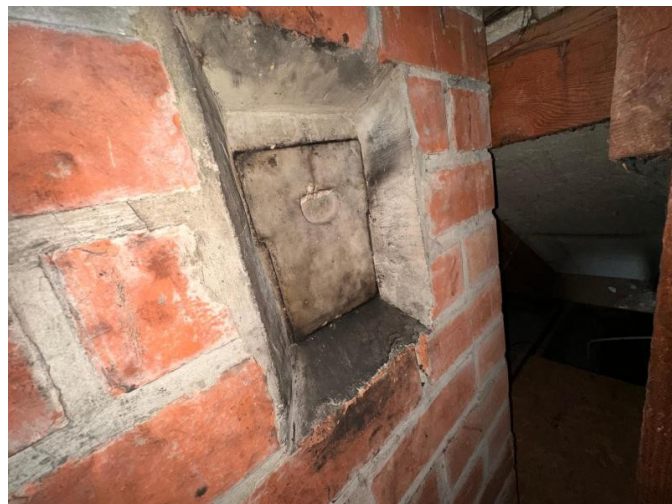
Beschrijving	508: Toepassing: roetluikje aan schoorsteen.
Omgeving	Binnen
Primaire drager	Binnenwand
Asbestmateriaal	Brandwerende afsluiting (prefab geheel) - (vlinder)klep
Bindmiddel van asbestmateriaal	Cement
Gebondenheid op basis van bindmiddel	Hecht
Hoeveelheid (gewicht - aantal)	<ul style="list-style-type: none">• 1,00 kg - 1 stuk
Totaal gewicht	1,00 kg
Eenvoudig bereikbaar	Ja
Bevestigingswijze	<ul style="list-style-type: none">• Los (al dan niet bedekt)
Identificatiemethode	<p>De asbestdeskundige beoordeelt het materiaal als asbestverdacht en dus asbesthoudend, en dit zonder monstername.</p> <p>Motivatie: De monstername brengt andere schade aan dan schade die inherent is aan de monstername.</p>
Destructieve handeling voor identificatie	Nee
Opmerking	Het gewicht is een theoretische benadering.

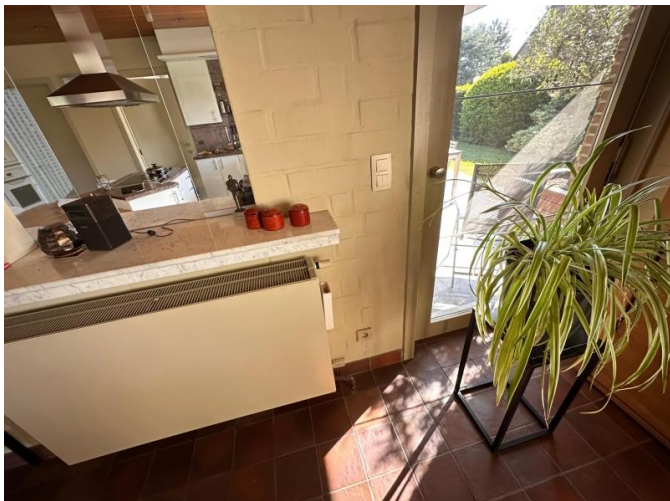
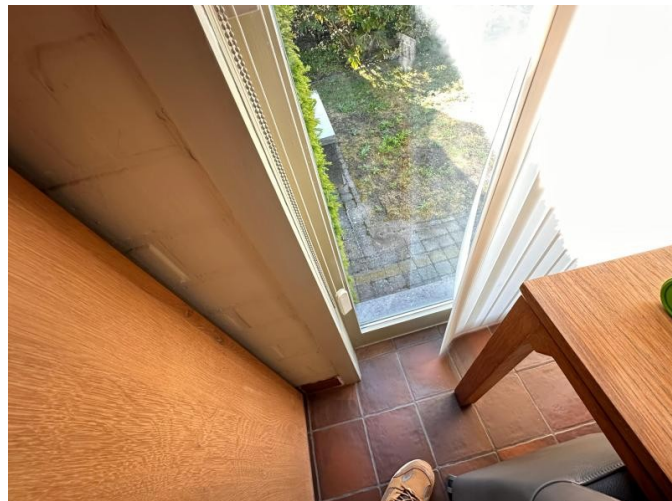
Fiche 10: Lijm onder en aan tegels, parket en laminaten van de vloerbedekking.

Informatie over een materiaal dat de asbestdeskundige niet kan waarnemen of vaststellen

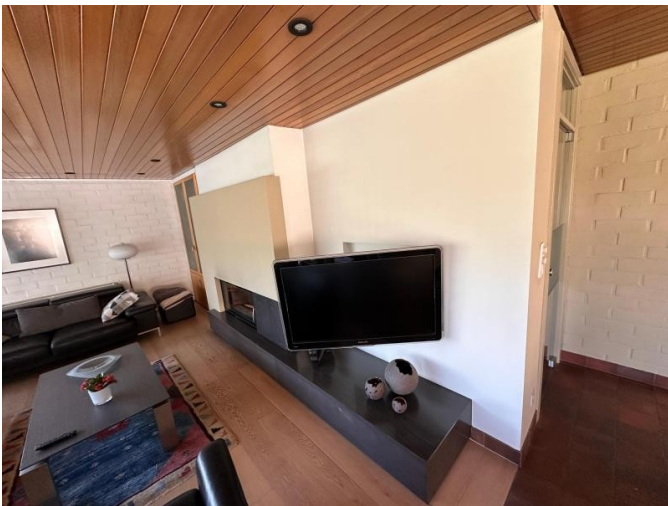
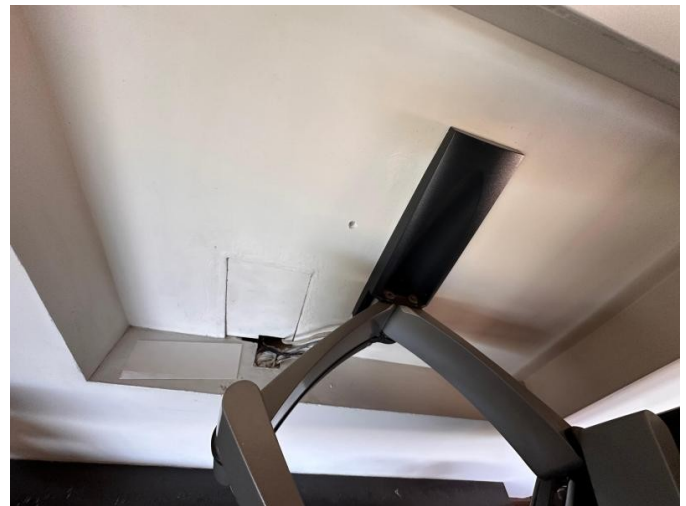
Beschrijving	101: Wanden: pleisterwerk.
Omgeving	Binnen
Primaire drager	Binnenwand
Bindmiddel van materiaal	Gips - kalk
Gebondenheid op basis van bindmiddel	Niet-hechtgebonden
Hoeveelheid (oppervlakte - dikte - aantal)	• 25,00 m ² - 1,00 cm - 1 stuk
Totaal volume	0,25 m ³
Identificatiemethode	Een monstername door de asbestdeskundige met laboanalyse door een asbestlabo.
Destructieve handeling voor identificatie	Nee
Opmerking	De hoeveelheid is een benadering op basis van opmetingen ter plaatse. Hieraan kunnen evenwel geen rechten worden ontleend.

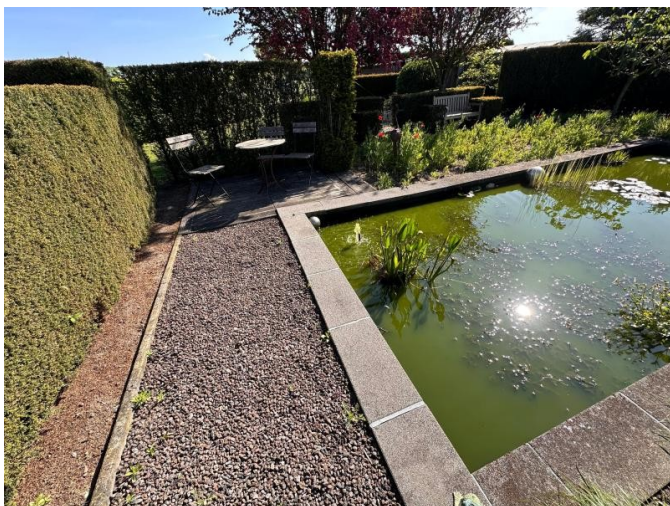
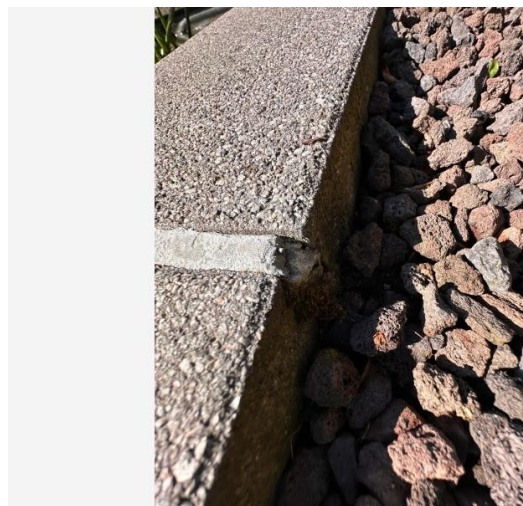
Fiche 14: Afkitting tussen tegels vijver

Geen asbest

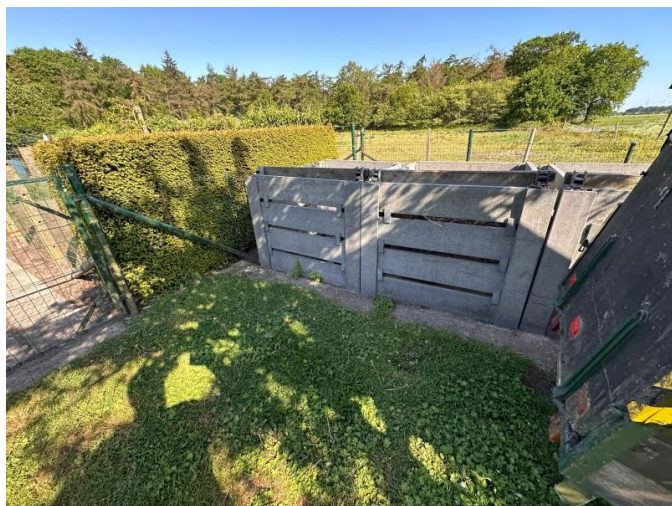
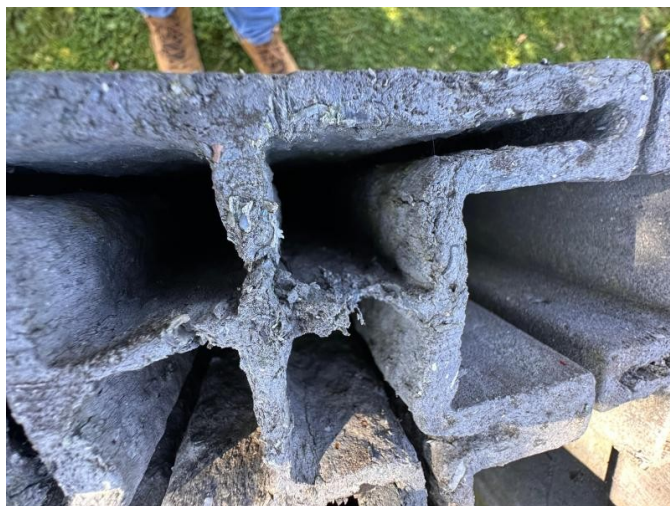
Fiche 15: Compostbakken

Geen asbest

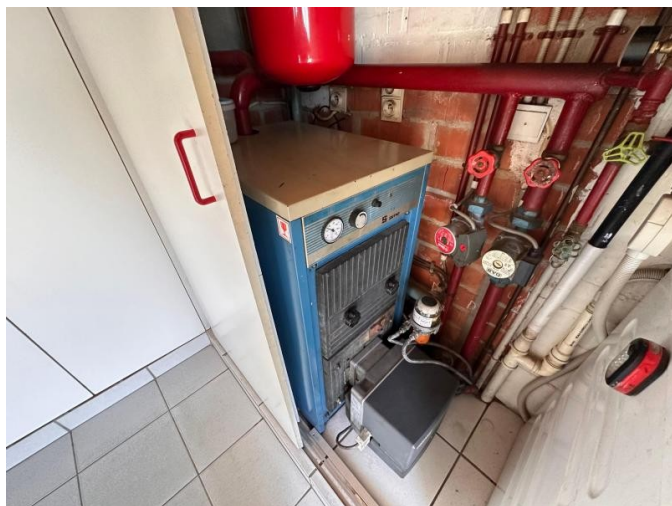
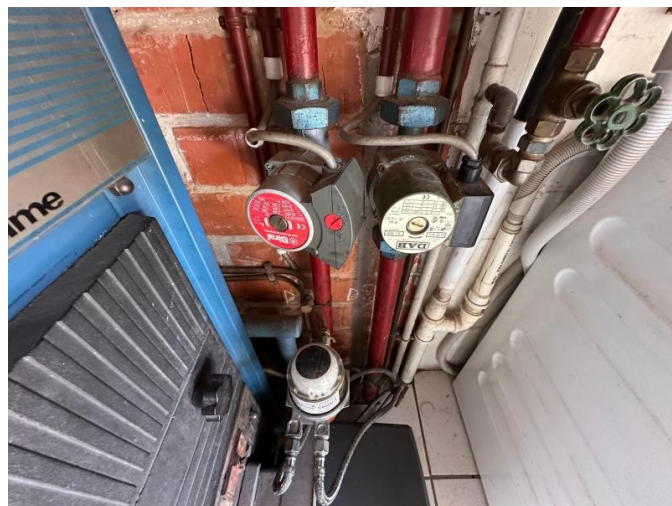
Beschrijving	Notitie	Terug te vinden op plannen
Fiche 16: VP: stookketel	De stookketel dateert van na 2001, derhalve wordt de gehele installatie beschouwd als niet-asbestverdacht.	-
Fiche 17: VP: zinken dakbedekking	Tijdens de inspectie kon enkel de bovenste laag worden vastgesteld. Dit geeft enkel een indicatie van de asbestveilige toestand van de bovenste laag. Bij sloop of grondige (renovatie) werken en bij het (plaatselijk) verwijderen van de dakbedekking dienen steeds bijkomende stalen te worden genomen van elke onderliggende laag die niet tijdens de monsternamen konden worden aangetroffen vanwege het niet-destructief karakter van het onderzoek.	Plan 3.1: houtkot plan
Fiche 18: VP: afkitting schrijnwerk	Er werd geen asbestverdacht afkittingsmateriaal vastgesteld, noch tussen kozijn en glas, noch tussen kozijn en muur.	-
