# Asbestinventarisatetest

Schouteerpark 12, 9070 Destelbergen

Attestnummer : 20251204-000030.000

Uitgegeven op : 04.12.2025

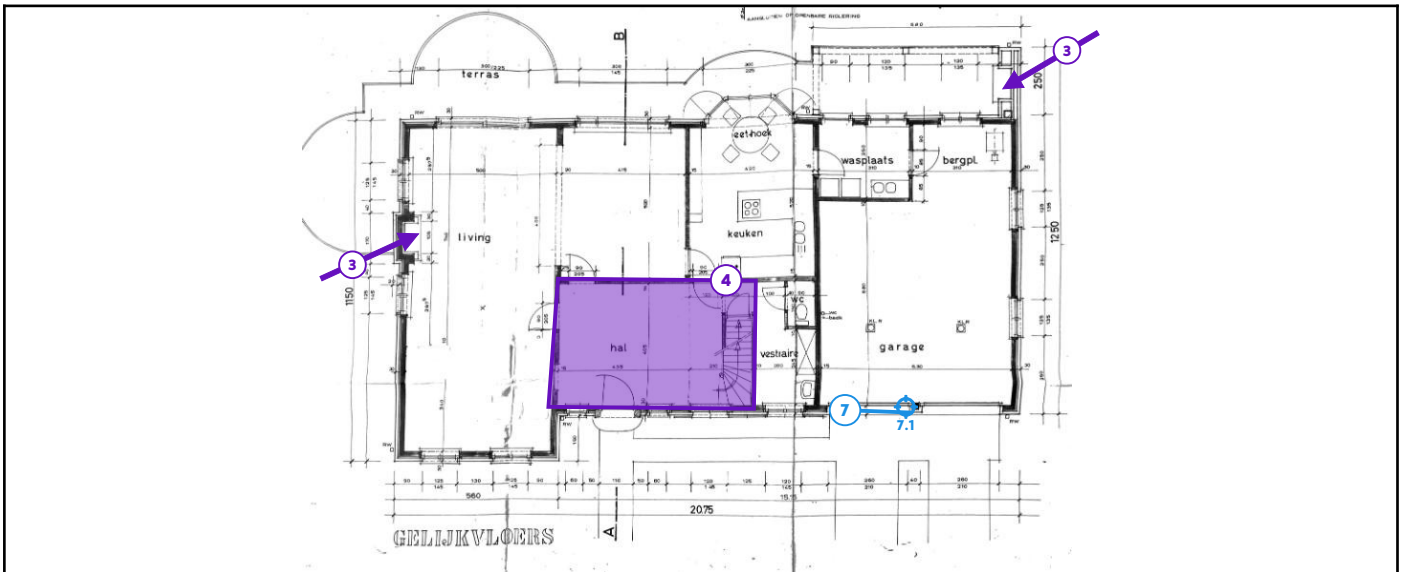
# Plan 1.1: Plan woning gelijkvloers

Beschrijving	Type	Actie
3. Schouw niet inspecteerbaar	Beperking	-
4. Plafond gipskarton beplatingen.	Advies	-
7. Mastiek tussen profiel en gevel	Geen asbest	-
7.1 Code: 803	Puntmonster	-

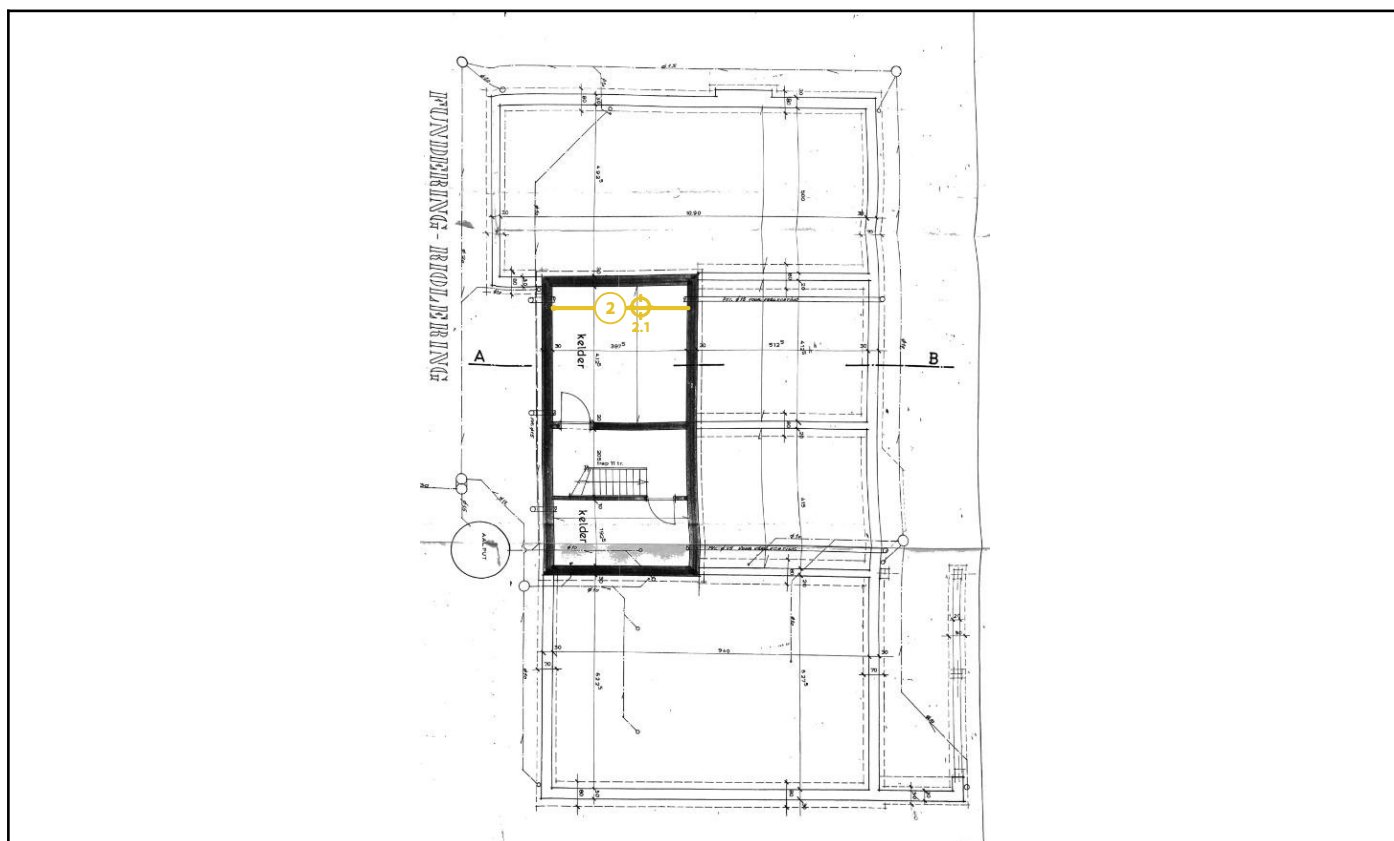
## Plan 1.3: Fundering - riolering

Beschrijving	Type	Actie
2. Cement platen kelder	Asbestmateriaal	Zorgvuldig beheren
2.1 Code: 001	Puntmonster	-

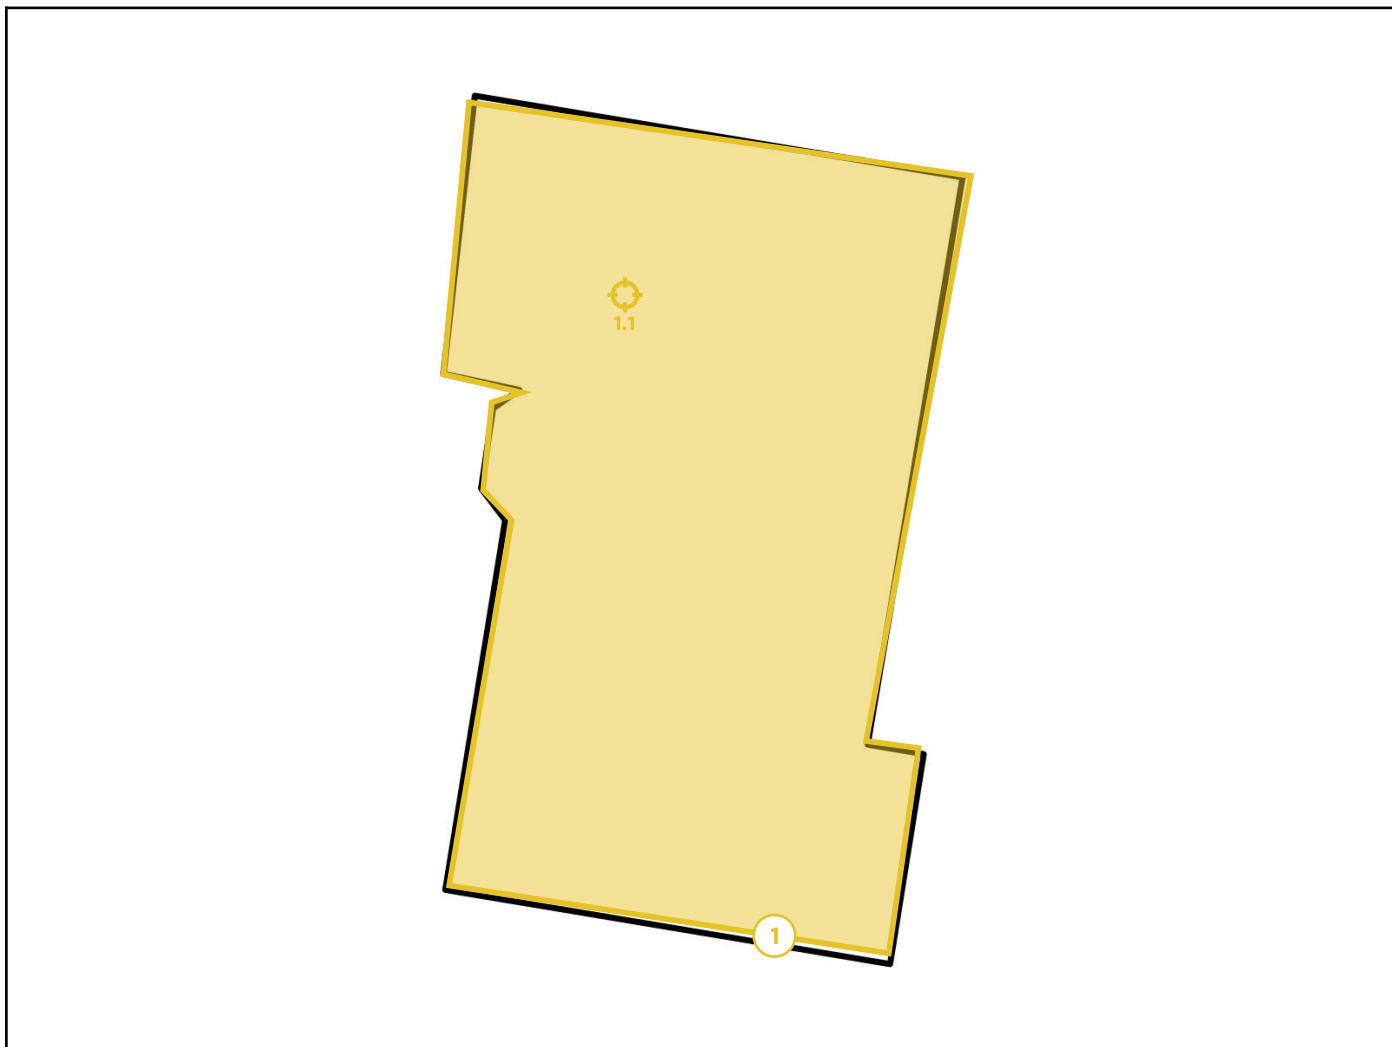
## Plan 1.8: Schema dak woning

Beschrijving	Type	Actie
1. Onderdak na analyse.	Asbestmateriaal	Zorgvuldig beheren
1.1 Code: 603	Puntmonster	-

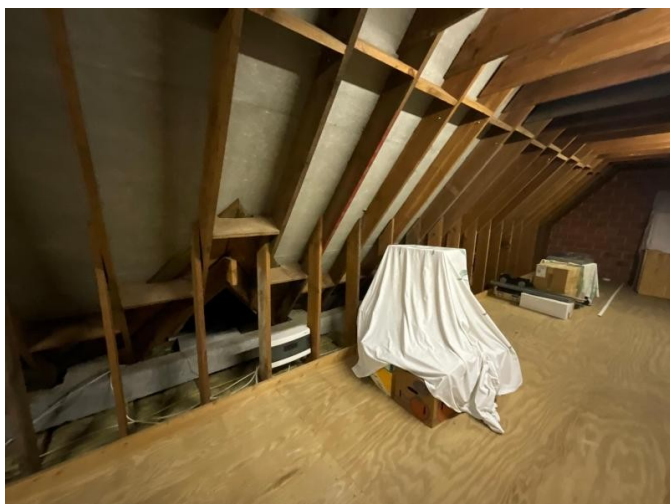
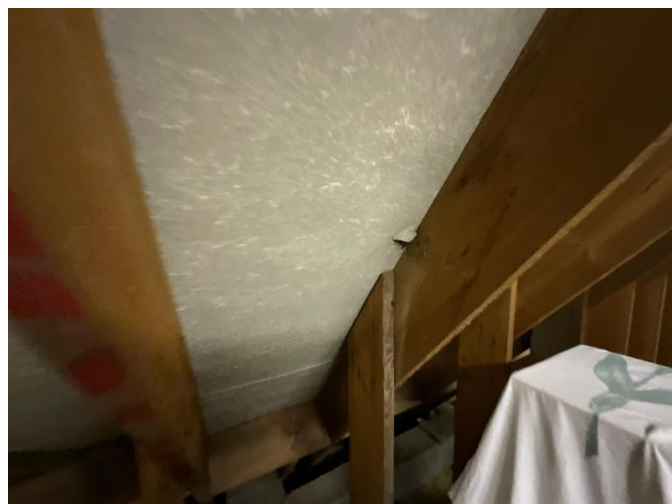
Het asbestmateriaal valt onder de mijlpaal van 2040.

De vaststelling dat deze toepassing asbesthoudend is, is gebaseerd op een plaatselijk monster, welke door een erkend labo werd geanalyseerd. Dit geeft slechts een indicatie van de algemene asbesthoudende toestand. Bij sloop of grondige werken en bij het (plaatselijk) verwijderen van het onderdak wordt aangeraden steeds bijkomende stalen af te nemen van elke dakdeel, dit om onnodige kosten van sanering door te voeren.

Eindbeoordeling materiaalrisico	Laag materiaalrisico en/of verlaagde kans op vezelvrijgave
---------------------------------	--

#	Type	Referentie	Resultaat
1.1	Puntmonster	603	Chrysotiel

<b>Beschrijving</b>	Onderdak na analyse.
<b>Omgeving</b>	Binnen
<b>Primaire drager</b>	Schuin dak
<b>Asbestmateriaal</b>	Plaat, paneel, tablet - Type Menuiserite
<b>Bindmiddel van asbestmateriaal</b>	Cement
<b>Gebondenheid op basis van bindmiddel</b>	Hecht
<b>Hoeveelheid (oppervlakte - dikte - aantal)</b>	<ul style="list-style-type: none"><li>• 300,00 m<sup>2</sup> - 0,50 cm - 1 stuk</li></ul>
<b>Totaal volume</b>	1,50 m <sup>3</sup>
<b>Eenvoudig bereikbaar</b>	Nee <ul style="list-style-type: none"><li>• Het asbestmateriaal is bedekt (uitgezonderd laag verf, coating, behang, kunststof, textiel) en het wegnemen van het bedekkende materiaal kan niet zonder het bedekkende materiaal te beschadigen.</li></ul>
<b>Bevestigingswijze</b>	<ul style="list-style-type: none"><li>• Genageld, geniet</li></ul>
<b>Identificatiemethode</b>	Een monstername door de asbestdeskundige met laboanalyse door een asbestlabo.

- Zorg voor een veilig beheer en verwijder dit asbestmateriaal wanneer het bij werken eenvoudig bereikbaar wordt. Controleer de toestand jaarlijks op wijzigingen.
- Voer bijkomende staalname(s) uit.

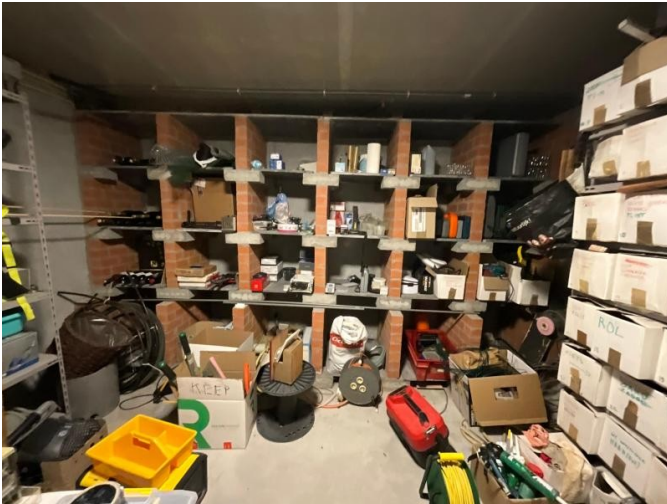
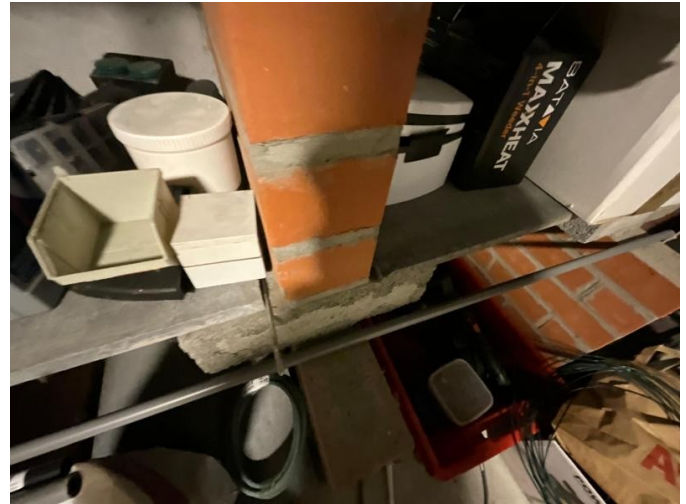
Het asbestmateriaal valt onder de mijlpaal van 2034.

Eindbeoordeling materiaalrisico	Zeer laag materiaalrisico en/of zeer lage kans op vezelvrijgave
---------------------------------	---

#	Type	Referentie	Resultaat
2.1	Puntmonster	001	Chrysotiel

<b>Beschrijving</b>	Cement platen kelder
<b>Omgeving</b>	Binnen
<b>Primaire drager</b>	Binnenwand
<b>Asbestmateriaal</b>	Cementplaat
<b>Bindmiddel van asbestmateriaal</b>	Cement
<b>Gebondenheid op basis van bindmiddel</b>	Hecht
<b>Hoeveelheid (gewicht - aantal)</b>	<ul style="list-style-type: none"><li>• 20,00 kg - 1 stuk</li></ul>
<b>Totaal gewicht</b>	20,00 kg
<b>Eenvoudig bereikbaar</b>	Ja
<b>Bevestigingswijze</b>	<ul style="list-style-type: none"><li>• Los (al dan niet bedekt)</li></ul>
<b>Identificatiemethode</b>	Een monstername door de asbestdeskundige met laboanalyse door een asbestlabo.
<b>Destructieve handeling voor identificatie</b>	Nee
<b>Opmerking</b>	De opgegeven hoeveelheid is slechts een benadering en kan niet gebruikt worden.

- Zorg voor een veilig beheer. Vermijd het beschadigen van het asbestmateriaal. Controleer de toestand jaarlijks op wijzigingen.
- Voer bijkomende staalname(s) uit.

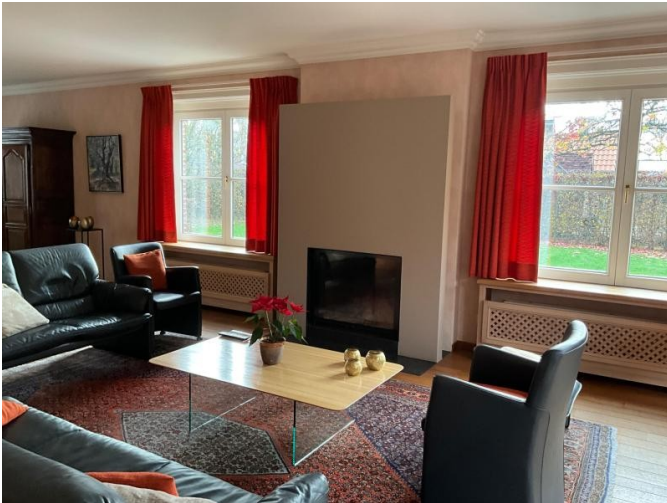
**Reden:** Het te onderzoeken materiaal situeert zich hoger dan 3,50 m te rekenen vanaf een veilige ondergrond

**Uitleg van de asbestdeskundige:** In deze schouw kunnen waarneembare asbestverdachte materialen aanwezig zijn. Door de hoogte is het niet mogelijk om deze schouw in detail te bekijken.

Dit geldt zowel voor de bovenzijde als de binnenkant van de schouw.

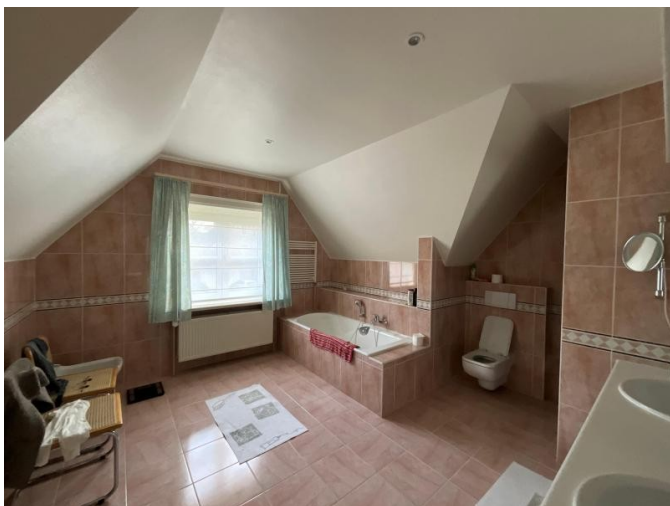
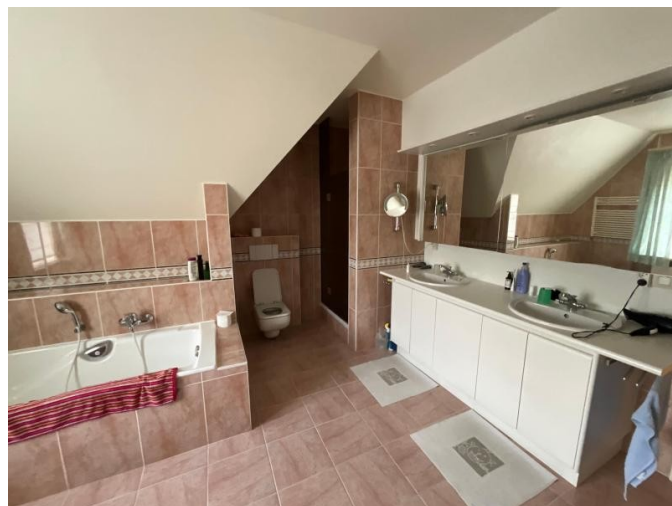
Verskillende plafonds bestaan uit gipskartonbeplating. Binnen het kader van een niet-destructief onderzoek konden de achterliggende lagen niet worden geanalyseerd. Enkel door deze te verwijderen of door een destructief onderzoek kunnen de achterliggende lagen geanalyseerd worden. De smeerlagen tussen de gipskartonplaten kon niet worden vastgesteld, en dienen bij sanering bemonsterd te worden ingeval er twijfel is dat ze aangebracht zijn voor 2001. Bij vernieuwing van deze binnenschil wordt aanbevolen om nieuw monsternamen te laten nemen.

Basis voor advies	De asbestdeskundige beoordeelt het materiaal als niet-asbestverdacht.
-------------------	---

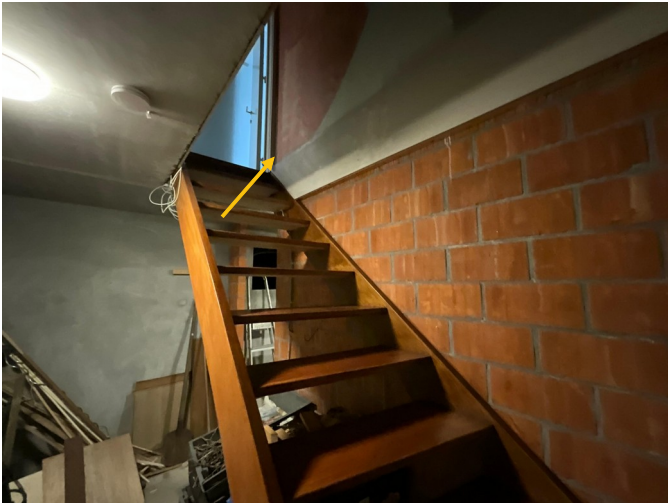
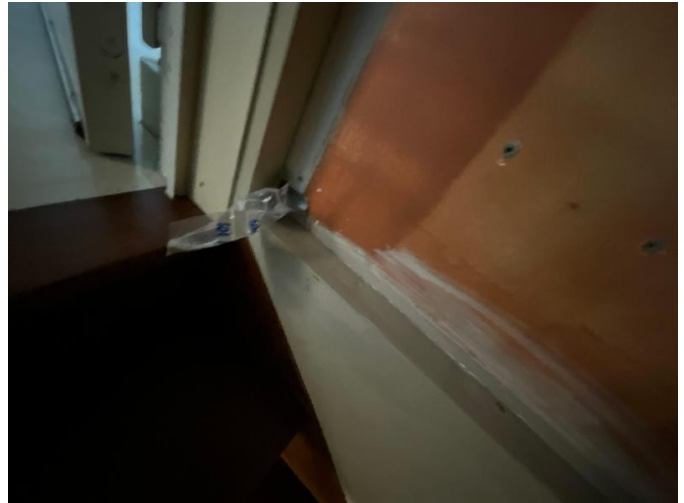
Geen asbest

#	Type	Referentie	Resultaat
5.1	Mengmonster	101	Geen asbest

<b>Beschrijving</b>	Wanden: pleisterwerk
<b>Omgeving</b>	Binnen
<b>Primaire drager</b>	Binnenwand
<b>Bindmiddel van materiaal</b>	Gips - kalk
<b>Gebondenheid op basis van bindmiddel</b>	Niet-hechtgebonden
<b>Hoeveelheid (oppervlakte - dikte - aantal)</b>	• 500,00 m <sup>2</sup> - 1,00 cm - 1 stuk
<b>Totaal volume</b>	5,00 m <sup>3</sup>
<b>Identificatiemethode</b>	Een monstername door de asbestdeskundige met laboanalyse door een asbestlabo.
<b>Destructieve handeling voor identificatie</b>	Nee
<b>Opmerking</b>	De hoeveelheden zijn een benadering op basis van opmetingen ter plaatse. In de stookruimte kon geen staal worden genomen.

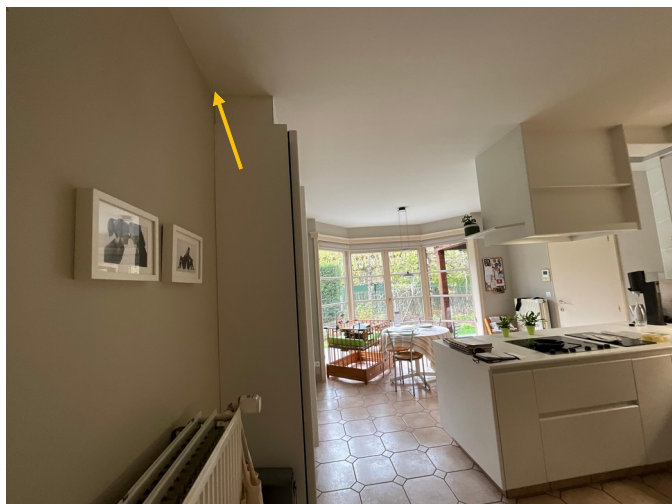
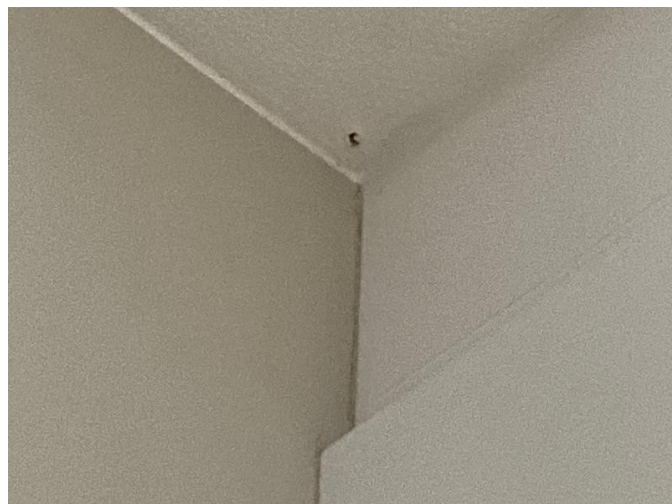
## Fiche 6: Plafonds: pleisterwerk

Geen asbest

#	Type	Referentie	Resultaat
6.1	Mengmonster	201	Geen asbest

<b>Beschrijving</b>	Plafonds: pleisterwerk
<b>Omgeving</b>	Binnen
<b>Primaire drager</b>	Plafond
<b>Bindmiddel van materiaal</b>	Gips - kalk
<b>Gebondenheid op basis van bindmiddel</b>	Niet-hechtgebonden
<b>Hoeveelheid (oppervlakte - dikte - aantal)</b>	• 150,00 m <sup>2</sup> - 1,00 cm - 1 stuk
<b>Totaal volume</b>	1,50 m <sup>3</sup>
<b>Identificatiemethode</b>	Een monstername door de asbestdeskundige met laboanalyse door een asbestlabo.
<b>Destructieve handeling voor identificatie</b>	Nee
<b>Opmerking</b>	De hoeveelheden zijn een benadering op basis van opmetingen ter plaatse.  In de traphal en de stookruimte kon geen staal worden genomen.

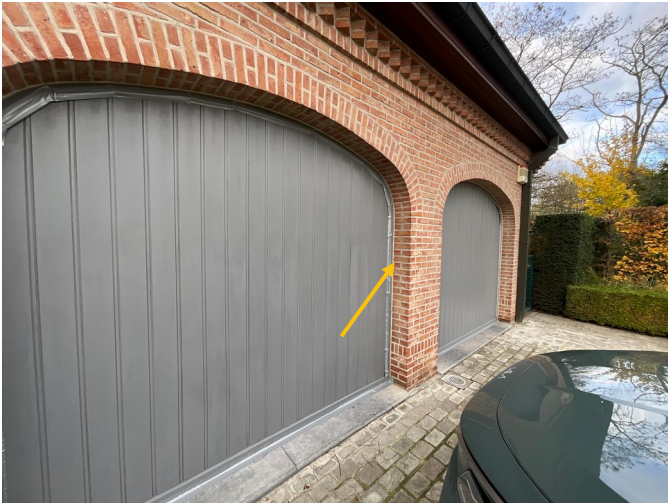
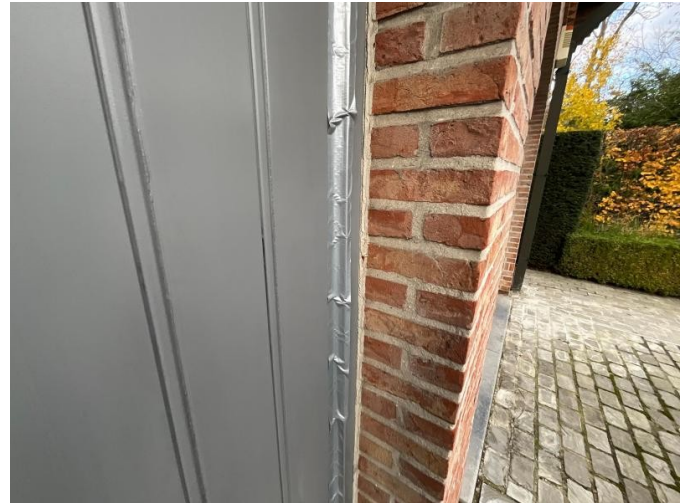
## Fiche 7: Mastiek tussen profiel en gevel

Geen asbest

#	Type	Referentie	Resultaat
7.1	Puntmonster	803	Geen asbest

<b>Beschrijving</b>	Mastiek tussen profiel en gevel
<b>Omgeving</b>	Buiten
<b>Primaire drager</b>	Wandopening verticaal (raam, deur, ...)
<b>Bindmiddel van materiaal</b>	Kitten, mastiek, pasta
<b>Gebondenheid op basis van bindmiddel</b>	Hecht
<b>Hoeveelheid (gewicht - aantal)</b>	<ul style="list-style-type: none"><li>• 50,00 kg - 1 stuk</li></ul>
<b>Totaal gewicht</b>	50,00 kg
<b>Identificatiemethode</b>	Een monstername door de asbestdeskundige met laboanalyse door een asbestlabo.
<b>Destructieve handeling voor identificatie</b>	Nee
<b>Opmerking</b>	De hoeveelheid is een theoretische benadering.
