Asbestinventarisatetest

Antwerpsesteenweg 323, 9040 Gent

Attestnummer : 20260318-000008.000

Uitgegeven op : 18.03.2026

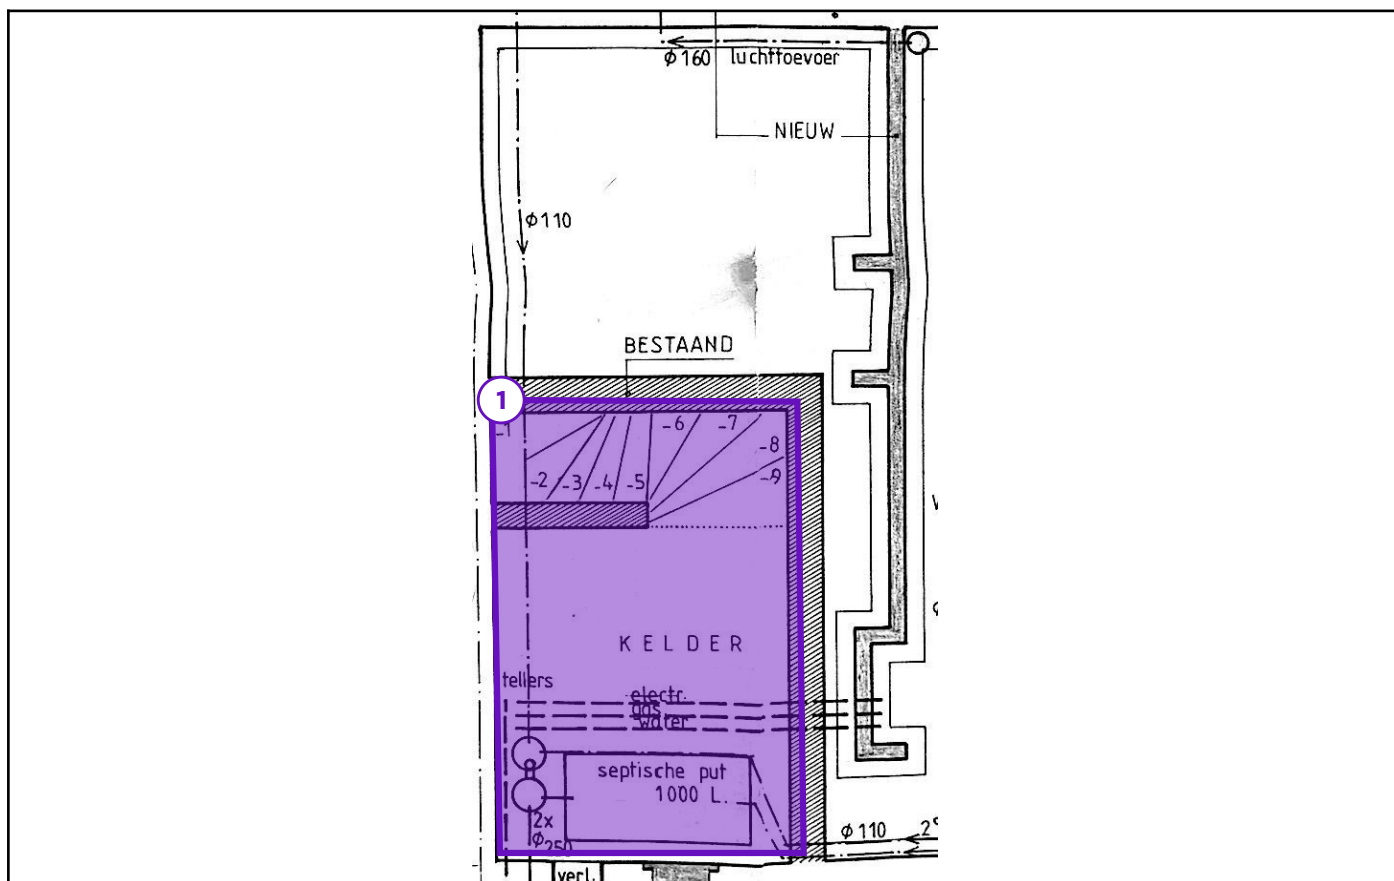
Plan 1.1: Kelder

Beschrijving	Type	Actie
1. Kruipkelder	Beperking	-

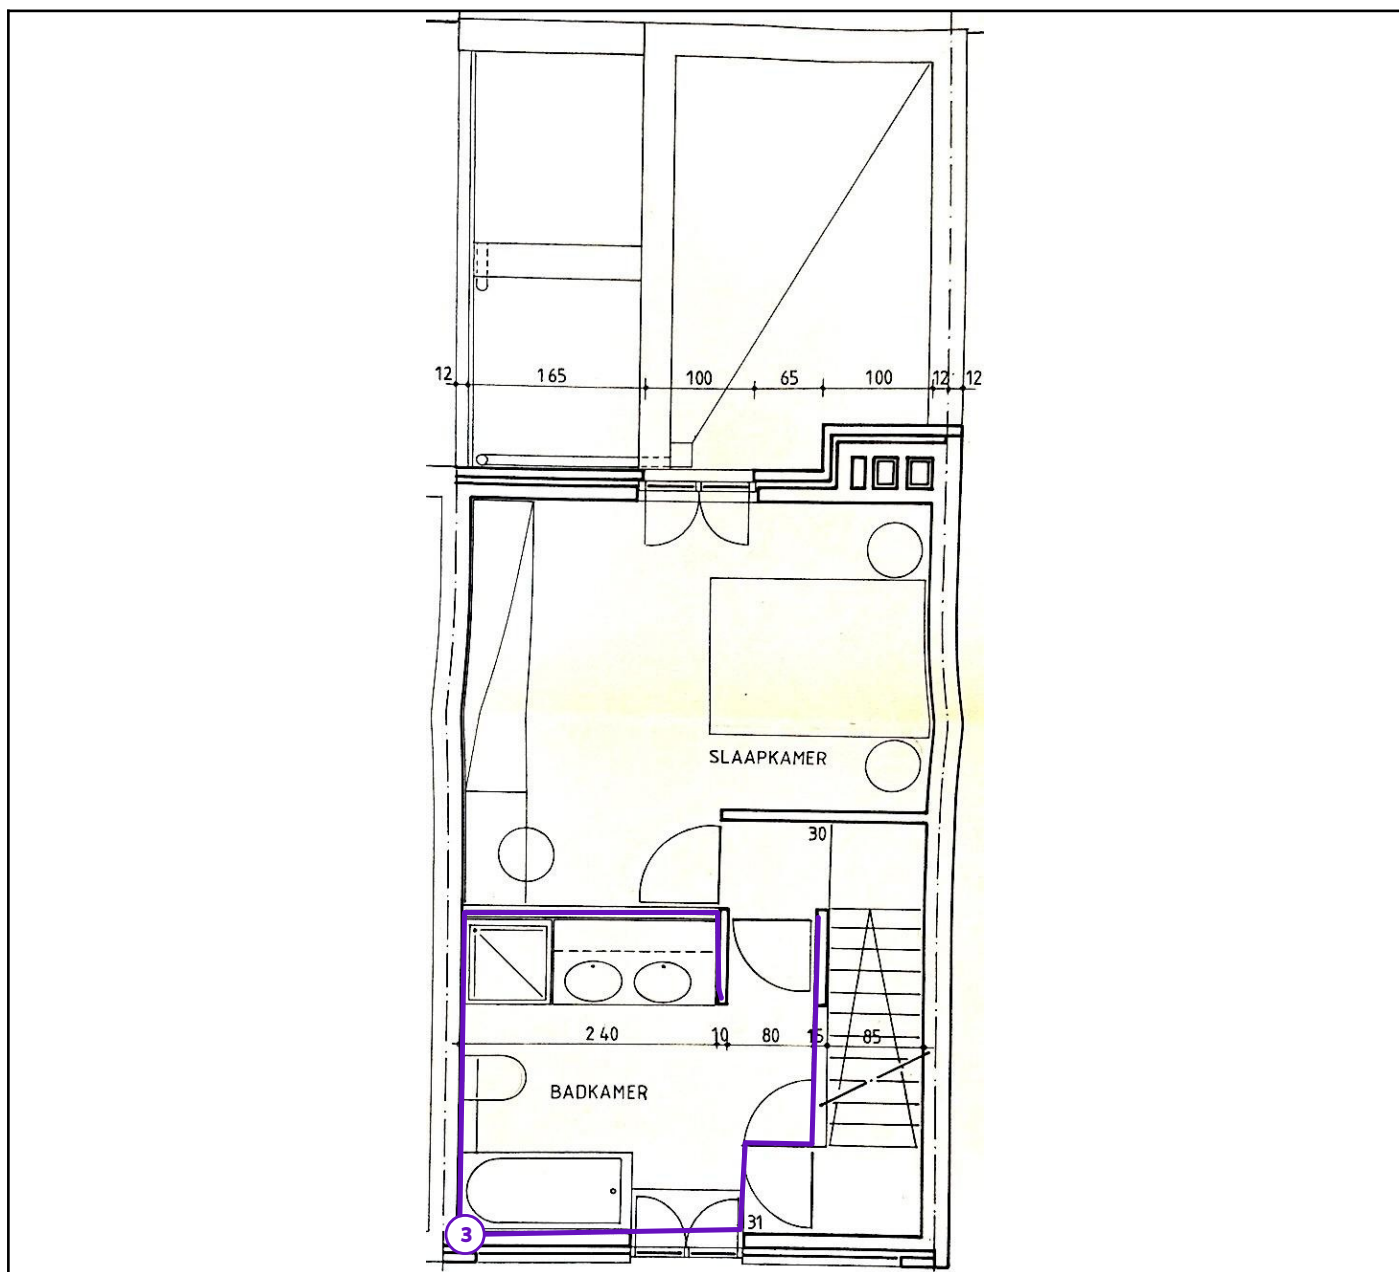
Plan 1.10: Tweede verdieping (adviezen)

Beschrijving	Type	Actie
3. Gelijkde intacte wandtegels	Advies	-

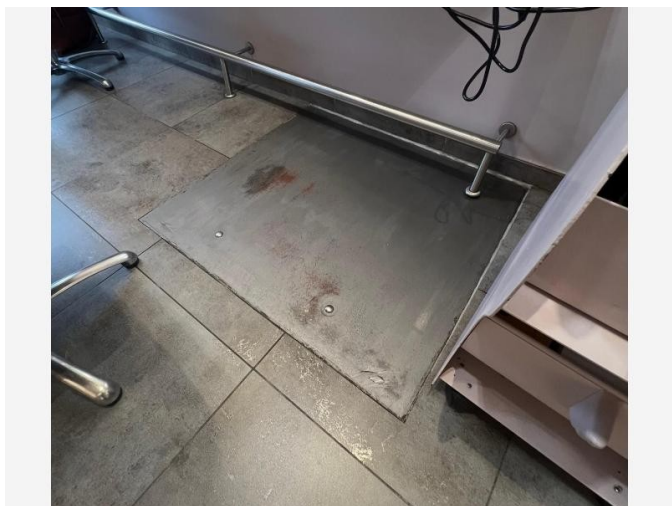
Situeringfoto

Tijdelijke beperking

Reden: Slotvaste toegangspoort, -deur of -luik

Uitleg van de asbestdeskundige: Het toegangsluik naar de kelder is vast en toegemaakt met silicone.

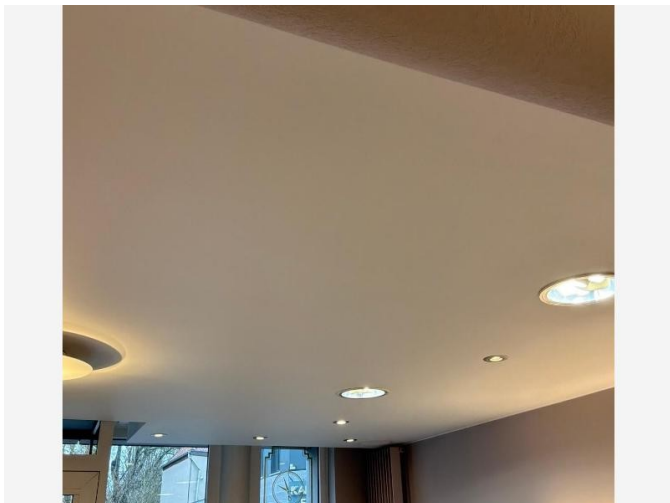
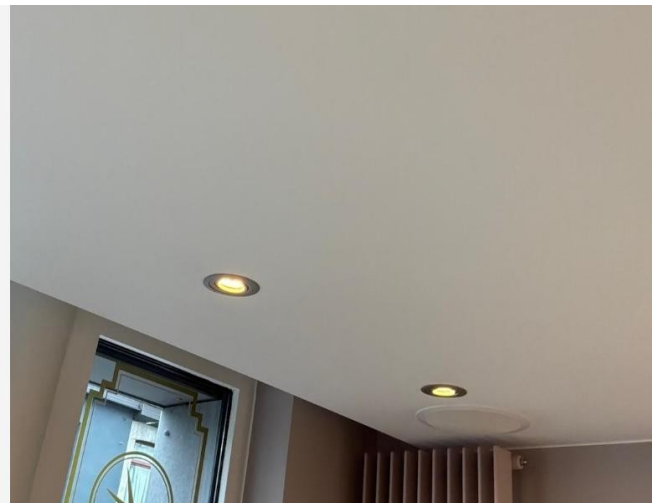
De plafonds zijn gemaakt van niet-asbestverdachte materialen (bijvoorbeeld gipskarton/Gyproc, hout, laminaat, PVC, vast tegelmotief plafond, ...), deze toepassingen zijn niet asbestverdacht. Tijdens ons onderzoek in het inspectiegebied kunnen wij geen uitspraak doen over achterliggende materialen.

De asbestdeskundige beoordeelt het materiaal als niet-asbestverdacht.

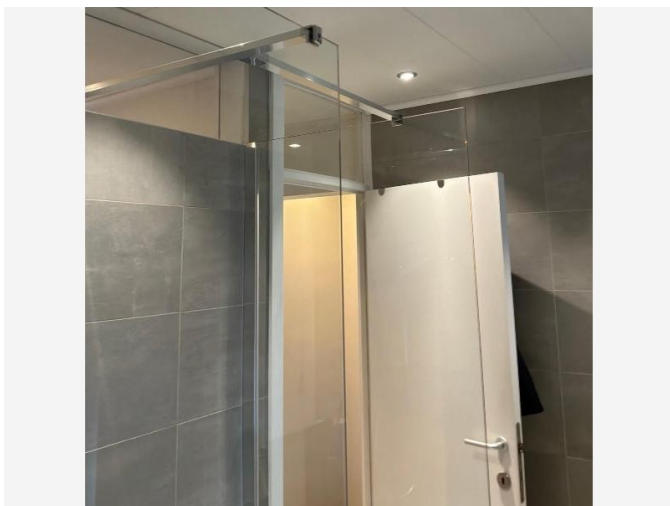
Situeringfoto

De wandtegels zijn intact. Wij kunnen geen uitspraak doen over de lijm dat onderliggend aanwezig is.

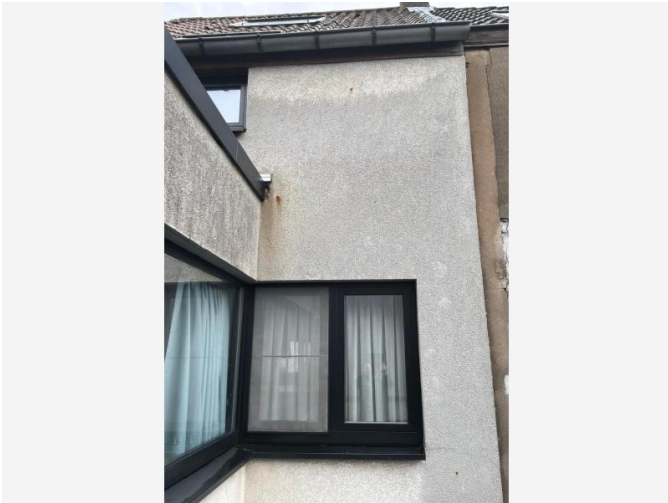
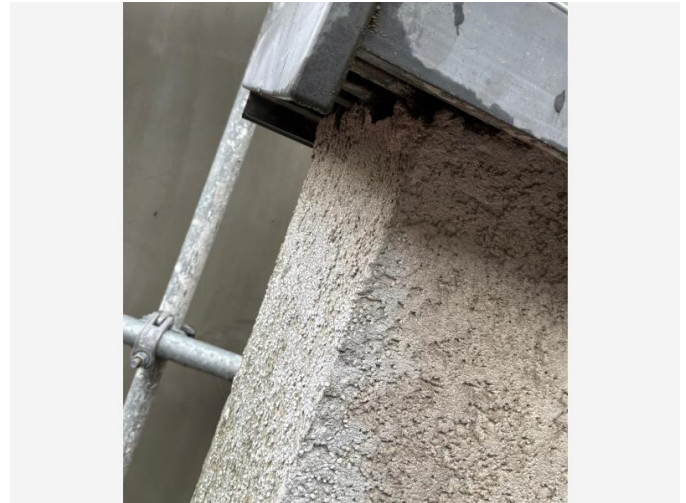
Geen asbest

#	Type	Referentie	Resultaat
5.1	Mengmonster	MM03	Geen asbest

Beschrijving	Crepi met staalname
Omgeving	Buiten
Primaire drager	Wand buitenschil
Bindmiddel van materiaal	Gips - kalk
Gebondenheid op basis van bindmiddel	Niet-hechtgebonden
Hoeveelheid (oppervlakte - dikte - aantal)	• 24,00 m ² - 0,10 cm - 1 stuk
Totaal volume	0,024 m ³
Identificatiemethode	Een monstername door de asbestdeskundige met laboanalyse door een asbestlabo.
Destructieve handeling voor identificatie	Nee
Opmerking	Er kan een lichte afwijking zijn op de opgemeten en doorgegeven dimensies, hierdoor worden er geen rechten aan verleend. De dikte is een redenering die voorkomt uit de gemiddelde dikte en is daarom niet altijd representatief.

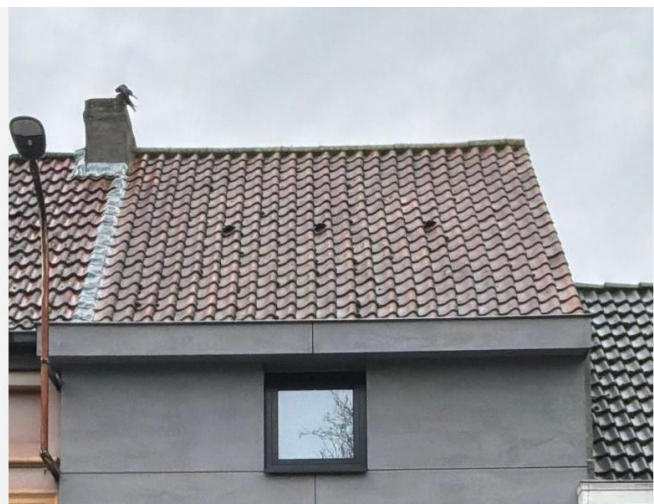
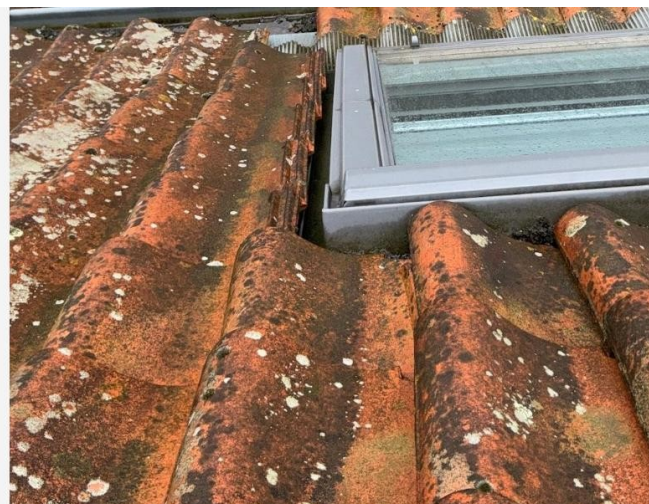
Beschrijving	Notitie	Terug te vinden op plannen
Fiche 7: Dakbedekking	De vastgestelde dakbedekking van dit constructiedeel is niet asbest verdacht. De dakbedekking is vervaardigd uit materialen waarbij geen asbestvezel is gebruikt. Als asbestdeskundige voeren wij een niet destructief onderzoek, waarbij wij niet in alle situaties de verschillende lagen van de opbouw van de dakconstructie kunnen inspecteren en hierover uitsluitel geven.	Plan 1.12: Dakconstructie
Fiche 8: Materialen onder de dakbedekking	Tijdens onze inspectie hebben we op 1 bepaalde locatie kunnen vaststellen het onderdak is opgebouwd uit niet asbestverdacht materiaal. We kunnen ervan uitgaan dat het volledige onderdak op dezelfde manier is opgebouwd, echter kunnen we geen effectief uitsluitel geven	Plan 1.12: Dakconstructie
Fiche 9: EPDM platdak	Het plat dak is afgewerkt met EPDM, een materiaal dat niet asbestverdacht is. Er is echter geen zicht op eventuele oudere dakbedekkingen die zich daaronder kunnen bevinden. Het detecteren hiervan valt onder destructief onderzoek, wat gevolgschade met zich kan meebrengen. Bij werken wordt een destructief onderzoek met staalname aangeraden.	Plan 1.12: Dakconstructie
