# Asbestinventarisatetest

Eersbekeweg 11, 9500 Geraardsbergen

Attestnummer : 20251219-000230.000

# Zone 1: Hoofdgebouw

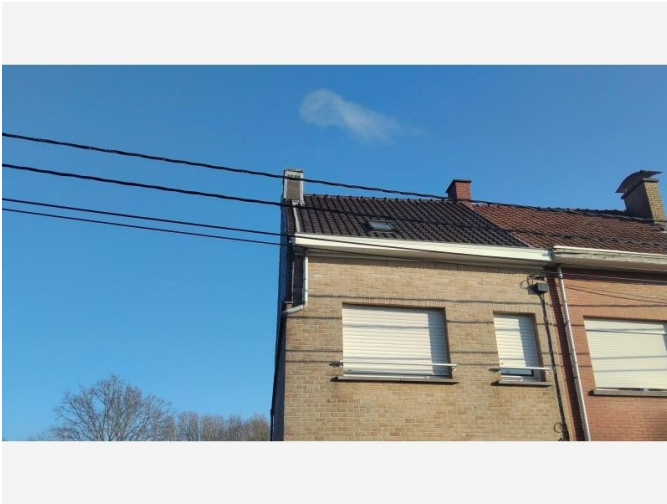
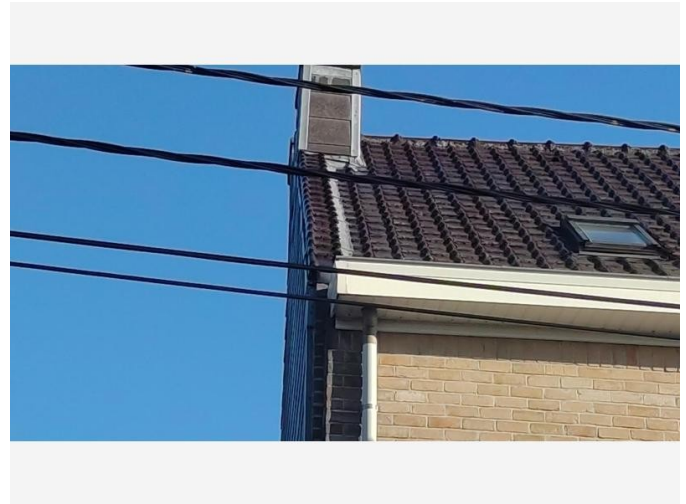
Eindbeoordeling materiaalrisico	Laag materiaalrisico en/of verlaagde kans op vezelvrijgave
---------------------------------	--

Gebondenheid	Categorie 1: hechtgebonden in oorsprong
Asbestsoort (vezeltype)	Crocidoliet aanwezig
Asbestconcentratie	Laag (< 50%)
Afschermingsgraad van het gehele materiaal	Geheel of deels vrij aan de buitenlucht
Toestand van het materiaal	Licht beschadigd, licht verweerd. Intact calciumsilicaatmateriaal of categorie III 'gebondenheid'

<b>Beschrijving</b>	Rookgaskanaal leien
<b>Omgeving</b>	Buiten
<b>Primaire drager</b>	Schuin dak
<b>Asbestmateriaal</b>	Rookgaskanaal
<b>Bindmiddel van asbestmateriaal</b>	Cement
<b>Gebondenheid op basis van bindmiddel</b>	Hecht
<b>Hoeveelheid (lengte - omtrek - dikte - aantal)</b>	<ul style="list-style-type: none"><li>• 1,00 m - 40,00 cm - 1,00 cm - 1 stuk</li></ul>
<b>Totaal volume</b>	0,004 m <sup>3</sup>
<b>Eenvoudig bereikbaar</b>	Ja
<b>Bevestigingswijze</b>	<ul style="list-style-type: none"><li>• Geklemd</li></ul>
<b>Identificatiemethode</b>	<p>De asbestdeskundige beoordeelt het materiaal als asbestverdacht en dus asbesthoudend, en dit zonder monstername.</p> <p>Motivatie: Er is een onderzoeksbeperking die monstername verhindert; De ruimte of het materiaal bevindt zich hoger dan 3,5 meter vanaf een vaste ondergrond.</p>
<b>Destructieve handeling voor identificatie</b>	Nee

Het asbestmateriaal valt onder de mijlpaal van 2034.

Verwijderen

- Verwijder dit asbestmateriaal zo snel mogelijk. Volg de toestand goed op.

- Eenvoudige handelingen: mag via doe-het-zelf of door werknemer(s) met opleidingsattest eenvoudige handelingen  
Mag via doe het zelf mits bijkomende maatregelen

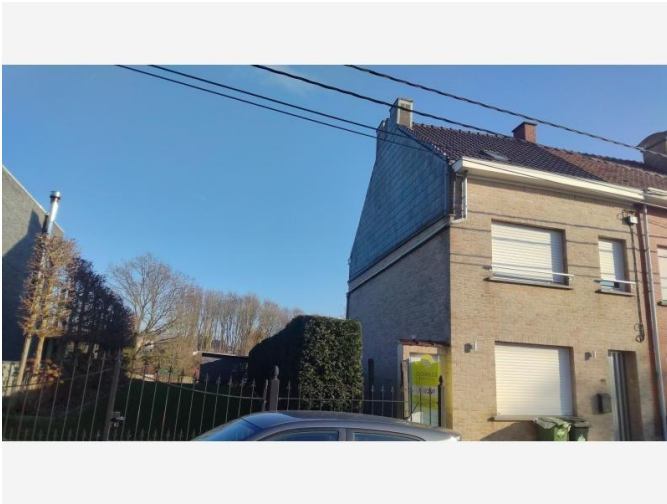
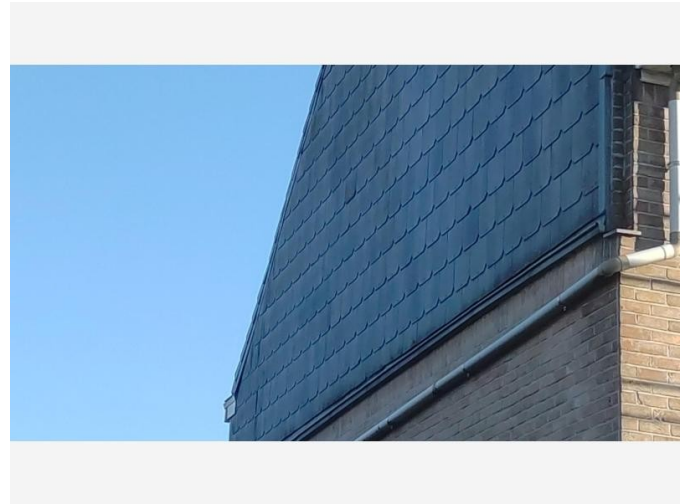
Eindbeoordeling materiaalrisico	Laag materiaalrisico en/of verlaagde kans op vezelvrijgave
---------------------------------	--

Gebondenheid	Categorie 1: hechtgebonden in oorsprong
Asbestsoort (vezeltype)	Crocidoliet aanwezig
Asbestconcentratie	Laag (< 50%)
Afschermingsgraad van het gehele materiaal	Geheel of deels vrij aan de buitenlucht
Toestand van het materiaal	Licht beschadigd, licht verweerd. Intact calciumsilicaatmateriaal of categorie III 'gebondenheid'

<b>Beschrijving</b>	Gevel met cementleien
<b>Omgeving</b>	Buiten
<b>Primaire drager</b>	Wand buitenschil
<b>Asbestmateriaal</b>	Dak- en gevelbekleding - Lei, shingle
<b>Bindmiddel van asbestmateriaal</b>	Cement
<b>Gebondenheid op basis van bindmiddel</b>	Hecht
<b>Hoeveelheid (oppervlakte - aantal)</b>	<ul style="list-style-type: none"><li>• 19,99 m<sup>2</sup> - 1 stuk</li></ul>
<b>Totale oppervlakte</b>	19,99 m <sup>2</sup>
<b>Eenvoudig bereikbaar</b>	Ja
<b>Bevestigingswijze</b>	<ul style="list-style-type: none"><li>• Genageld, geniet</li></ul>
<b>Identificatiemethode</b>	<p>De asbestdeskundige beoordeelt het materiaal als asbestverdacht en dus asbesthoudend, en dit zonder monstername.</p> <p>Motivatie: Er is een onderzoeksbeperking die monstername verhindert; De ruimte of het materiaal bevindt zich hoger dan 3,5 meter vanaf een vaste ondergrond.</p>
<b>Destructieve handeling voor identificatie</b>	Nee

Het asbestmateriaal valt onder de mijlpaal van 2034.

Verwijderen

- Verwijder dit asbestmateriaal zo snel mogelijk. Volg de toestand goed op.
- Hemelwater dat afspoelt van asbestcement daken of gevels kan asbestdeeltjes bevatten. Gebruik het enkel voor gesloten circuits (bv. spoelen toiletten). Reinig na het vervangen van het dak of de gevel de dakgoten en regenwaterput of -ton om asbesthoudend sediment of slib te verwijderen
- Voer bijkomende staalname(s) uit.

- Eenvoudige handelingen: mag via doe-het-zelf of door werknemer(s) met opleidingsattest eenvoudige handelingen  
Deze toepassing mag door een aannemer die over een opleidingsattest eenvoudige handelingen beschikt of door een particulier (doe-het-zelver), verwijderd worden indien er geen verhoogd risico op vrijgave van asbestvezels (max. concentratie 0,01 vezels/cm<sup>3</sup> - CODEX Art. VI.3-54) ontstaat en de toepassing voorafgaand wordt gefixeerd/bevochtigd. De individuele elementen moeten zonder machinale werktuigen (boormachine, slijpschijf, hogedrukreiniger, â!) en zonder breken of gooien een voor een losgemaakt worden en dubbel en luchtdicht verpakt afgevoerd worden naar een erkend afvalpunt (recyclagepark). Daar moeten ze voorzichtig in de container voor asbestafval worden gelegd. Op het recyclagepark worden uitsluitend hechtgebonden

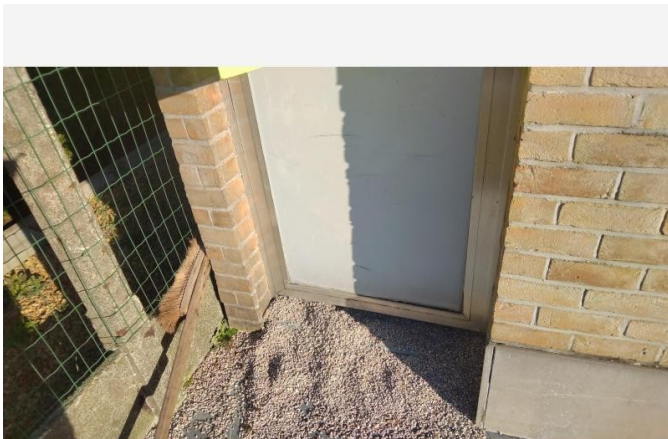
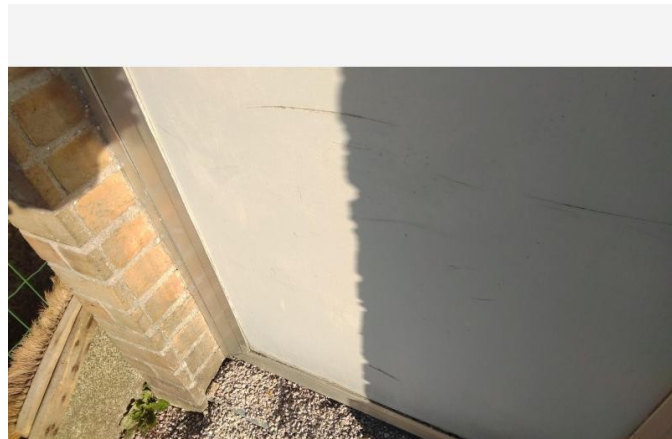
Laag materiaalrisico en/of verlaagde kans op vezelvrijgave

<b>Gebondenheid</b>	Categorie 1: hechtgebonden in oorsprong
<b>Asbestsoort (vezeltype)</b>	Crocidoliet aanwezig
<b>Asbestconcentratie</b>	Laag (< 50%)
<b>Afschermingsgraad van het gehele materiaal</b>	Geheel of deels (ook) vrij aan de binnenlucht
<b>Toestand van het materiaal</b>	Onbeschadigd, niet verweerd

Beschrijving	Deurpaneel (type Glasal)
Omgeving	Buiten
Primaire drager	Wandopening verticaal (raam, deur, ...)
Asbestmateriaal	Plaat, paneel, tablet - Geëmailleerd, type Glasal
Bindmiddel van asbestmateriaal	Cement
Gebondenheid op basis van bindmiddel	Hecht
Hoeveelheid (oppervlakte - dikte - aantal)	<ul style="list-style-type: none"><li>• 2,00 m<sup>2</sup> - 1,00 cm - 2 stuks</li></ul>
Totaal volume	0,04 m <sup>3</sup>
Eenvoudig bereikbaar	Ja
Bevestigingswijze	<ul style="list-style-type: none"><li>• Geklemd</li><li>• Verlijmd, ingegoten, versmeerd</li></ul>
Identificatiemethode	<p>De asbestdeskundige beoordeelt het materiaal als asbestverdacht en dus asbesthoudend, en dit zonder monstername.</p> <p>Motivatie: De monstername brengt andere schade aan dan schade die inherent is aan de monstername.</p>
Destructieve handeling voor identificatie	Nee
Opmerking	De hoeveelheid is een zo nauwkeurig mogelijke opmeting, waar evenwel kleine afwijkingen op mogelijk zijn.

Het asbestmateriaal valt onder de mijlpaal van 2040.

Zorgvuldig beheren

- Zorg voor een veilig beheer. Vermijd het beschadigen van het asbestmateriaal. Controleer de toestand jaarlijks op wijzigingen.
- Voer bijkomende staalname(s) uit.

- Eenvoudige handelingen: mag via doe-het-zelf of door werknemer(s) met opleidingsattest eenvoudige handelingen  
Deze toepassing mag door een aannemer die over een opleidingsattest eenvoudige handelingen beschikt of door een particulier (doe-het-zelver), verwijderd worden indien er geen verhoogd risico op vrijgave van asbestvezels (max. concentratie 0,01 vezels/cm<sup>3</sup> - CODEX Art. VI.3-54) ontstaat en de toepassing voorafgaand wordt gefixeerd/bevochtigd. De individuele elementen moeten zonder machinale werktuigen (boormachine, slijpschijf, hogedrukreiniger, etc.) en zonder breken of gooien een voor een losgemaakt worden en dubbel en luchtdicht verpakt afgevoerd worden naar een erkend afvalpunt (recyclagepark). Daar moeten ze voorzichtig in de container voor asbestafval worden gelegd. Op het recyclagepark worden uitsluitend hechtgebonden asbestmaterialen aanvaard. Niet-hechtgebonden asbestmaterialen kunnen enkel bij een erkend asbestverwijderaar of asbestafvalverwerker worden aangeboden.

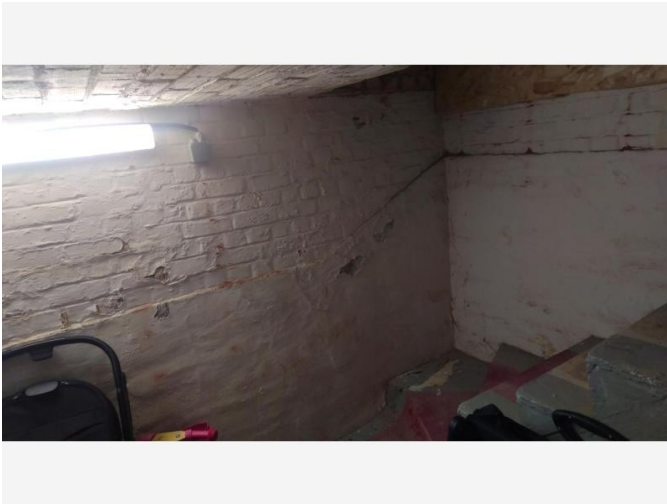
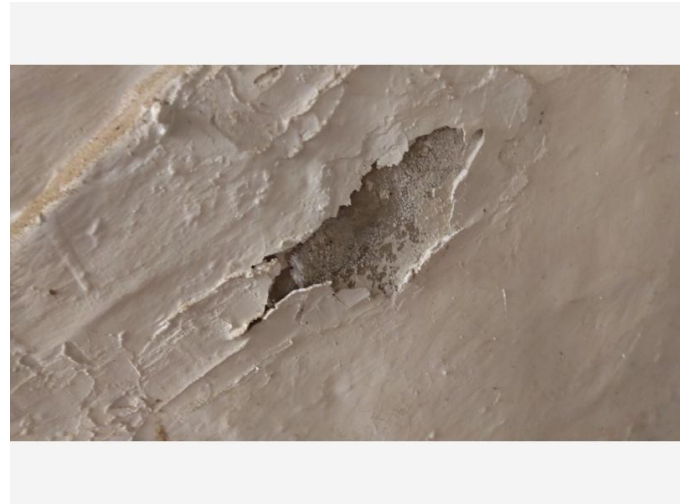
Eindbeoordeling materiaalrisico	Laag materiaalrisico en/of verlaagde kans op vezelvrijgave
---------------------------------	--

Gebondenheid	Categorie 1: hechtgebonden in oorsprong
Asbestsoort (vezeltype)	Crocidoliet aanwezig
Asbestconcentratie	Laag (< 50%)
Afschermingsgraad van het gehele materiaal	Geheel of deels (ook) vrij aan de binnenlucht
Toestand van het materiaal	Onbeschadigd, niet verweerd

Beschrijving	Cementering
Omgeving	Binnen
Primaire drager	Binnenwand
Asbestmateriaal	Cement
Bindmiddel van asbestmateriaal	Cement
Gebondenheid op basis van bindmiddel	Hecht
Hoeveelheid (gewicht - aantal)	<ul style="list-style-type: none"><li>• 100,00 kg - 1 stuk</li></ul>
Totaal gewicht	100,00 kg
Eenvoudig bereikbaar	Ja
Bevestigingswijze	<ul style="list-style-type: none"><li>• Verlijmd, ingegoten, versmeerd</li></ul>
Identificatiemethode	<p>De asbestdeskundige beoordeelt het materiaal als asbestverdacht en dus asbesthoudend, en dit zonder monstername.</p> <p>Motivatie: De monstername brengt andere schade aan dan schade die inherent is aan de monstername.</p>
Destructieve handeling voor identificatie	Nee

Het asbestmateriaal valt onder de mijlpaal van 2040.

Zorgvuldig beheren

- Zorg voor een veilig beheer. Vermijd het beschadigen van het asbestmateriaal. Controleer de toestand jaarlijks op wijzigingen.
- Voer bijkomende staalname(s) uit.

- Eenvoudige handelingen: enkel door erkend asbestverwijderaar  
Enkel door erkend asbestverwijderaar

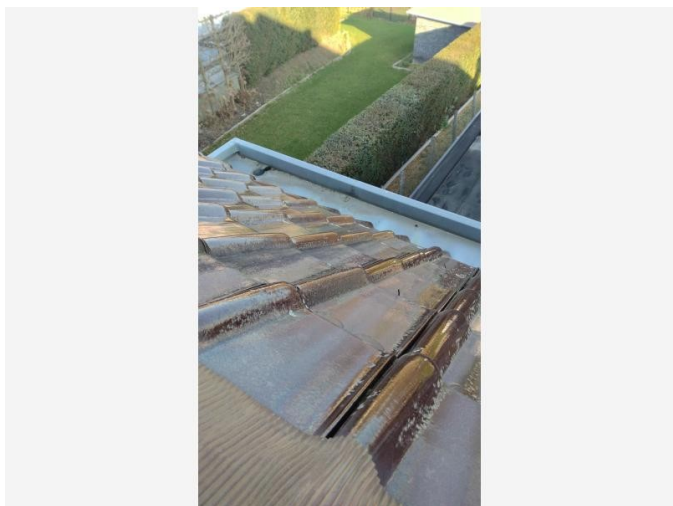
Situeringfoto

**Reden:** Het te onderzoeken materiaal situeert zich hoger dan 3,50 m te rekenen vanaf een veilige ondergrond

**Uitleg van de asbestdeskundige:** Het onderdak is niet waarneembaar vanwege de hoogte, die meer dan 3,5 meter bedraagt. Door de afwerkingsgraad aan de binnenzijde van de bovenste verdieping is het onderdak niet zichtbaar of inspecteerbaar. We hebben geprobeerd een dakpan op te tillen om het onderdak te inspecteren, maar dit is niet gelukt. Alleen destructief onderzoek kan bepalen of het onderdak al dan niet asbesthoudend is (type menuiserie).

(Asbest)materiaal	Plaat, paneel, tablet - Type Menuiserie
Karakterisatie	Asbest (verdacht)
Primaire drager	Schuin dak

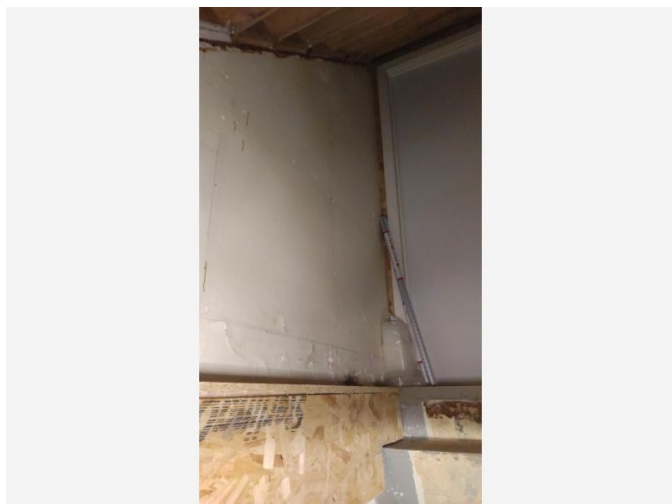
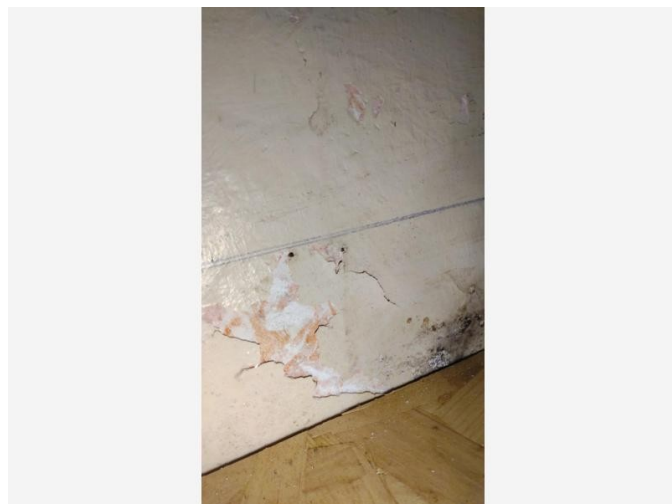
Geen asbest

#	Type	Referentie	Resultaat
6.1	Mengmonster	M01	Geen asbest

<b>Beschrijving</b>	Pleisterwerk wanden
<b>Omgeving</b>	Binnen
<b>Primaire drager</b>	Binnenwand
<b>Bindmiddel van materiaal</b>	Gips - kalk
<b>Gebondenheid op basis van bindmiddel</b>	Niet-hechtgebonden
<b>Hoeveelheid (oppervlakte - dikte - aantal)</b>	• 400,00 m <sup>2</sup> - 1,00 cm - 1 stuk
<b>Totaal volume</b>	4,00 m <sup>3</sup>
<b>Identificatiemethode</b>	Een monstername door de asbestdeskundige met laboanalyse door een asbestlabo.
<b>Destructieve handeling voor identificatie</b>	Nee
<b>Opmerking</b>	De hoeveelheid is een zo nauwkeurig mogelijke opmeting, waar evenwel kleine afwijkingen op mogelijk zijn. In de gevallen waar dit praktisch mogelijk is, wordt staalname uitgevoerd conform het inspectieprotocol: in een droge ruimte (hal), in een verwarmde natte ruimte (keuken) in een traphal.

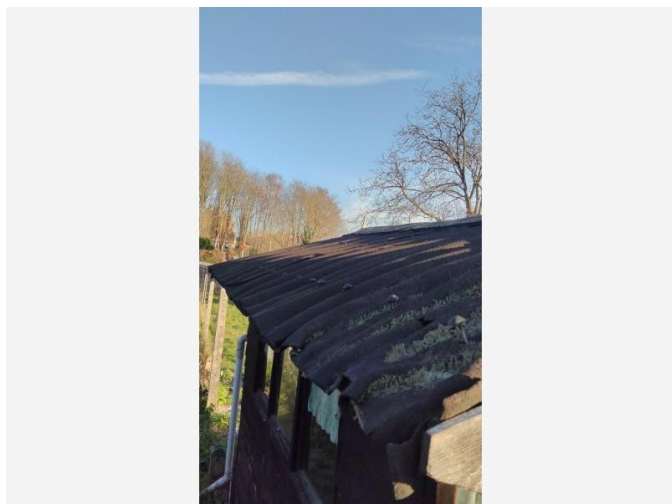
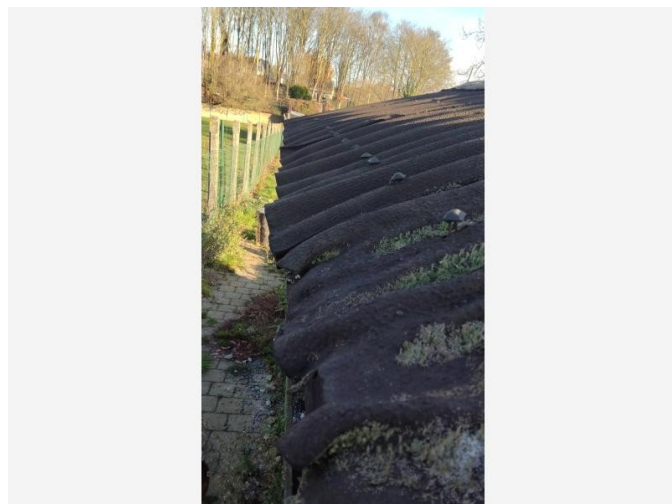
## Fiche 7: Bitumen golfplaat tuinhuis

Geen asbest

#	Type	Referentie	Resultaat
7.1	Puntmonster	M03	Geen asbest

<b>Beschrijving</b>	Bitumen golfplaat tuinhuis
<b>Omgeving</b>	Buiten
<b>Primaire drager</b>	Schuin dak
<b>Bindmiddel van materiaal</b>	Bitumen (roofing, teer, asfalt)
<b>Gebondenheid op basis van bindmiddel</b>	Hecht
<b>Hoeveelheid (oppervlakte - aantal)</b>	• 4,00 m <sup>2</sup> - 1 stuk
<b>Totale oppervlakte</b>	4,00 m <sup>2</sup>
<b>Identificatiemethode</b>	Een monstername door de asbestdeskundige met laboanalyse door een asbestlabo.
<b>Destructieve handeling voor identificatie</b>	Nee

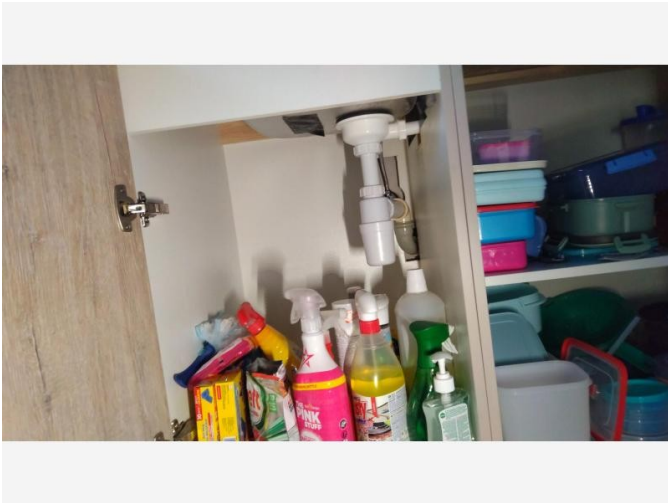
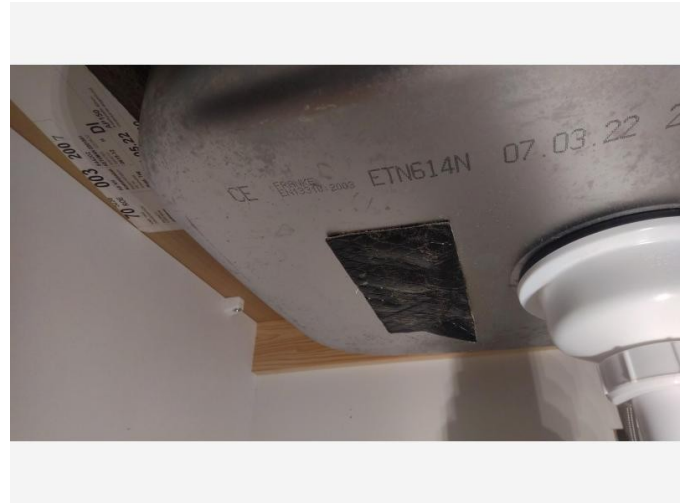
## Fiche 8: Anti-dreunplaatje

Geen asbest

Beschrijving	Anti-dreunplaatje
Omgeving	Binnen
Primaire drager	Sanitaire infrastructuur en uitrusting (toe- en afvoer)
Bindmiddel van materiaal	Bitumen (roofing, teer, asfalt)
Gebondenheid op basis van bindmiddel	Hecht
Hoeveelheid (gewicht - aantal)	• 0,50 kg - 1 stuk
Totaal gewicht	0,50 kg
Identificatiemethode	De asbestdeskundige gebruikt een bewijsdocument andere dan een bestaande laboanalyse, met bevestiging door vaststelling en expertise en dit zonder monstername.
Destructieve handeling voor identificatie	Nee
Opmerking	De hoeveelheid is een zo nauwkeurig mogelijke opmeting, waar evenwel kleine afwijkingen op mogelijk zijn.

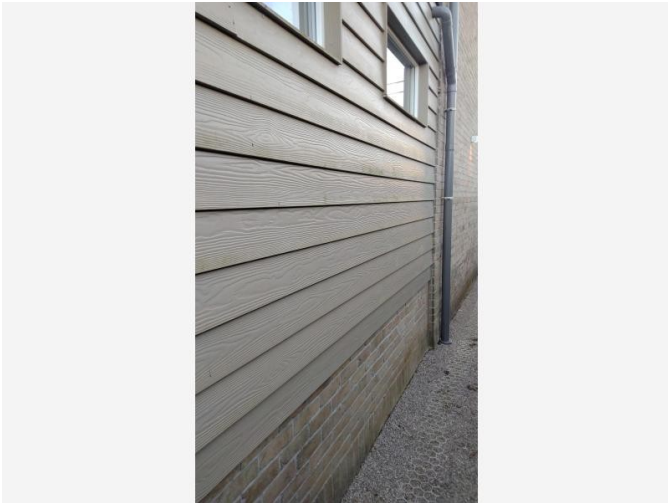
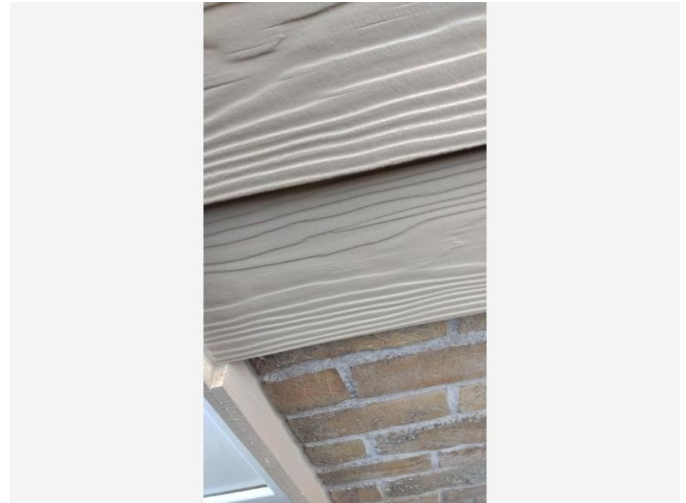
## Fiche 9: Sidings

Geen asbest

Beschrijving	Sidings
Omgeving	Buiten
Primaire drager	Wand buitenschil
Bindmiddel van materiaal	Cement
Gebondenheid op basis van bindmiddel	Hecht
Hoeveelheid (oppervlakte - dikte - aantal)	• 30,00 m <sup>2</sup> - 1,00 cm - 1 stuk
Totaal volume	0,30 m <sup>3</sup>
Identificatiemethode	De asbestdeskundige gebruikt een bewijsdocument andere dan een bestaande laboanalyse, met bevestiging door vaststelling en expertise en dit zonder monstername.
Destructieve handeling voor identificatie	Nee

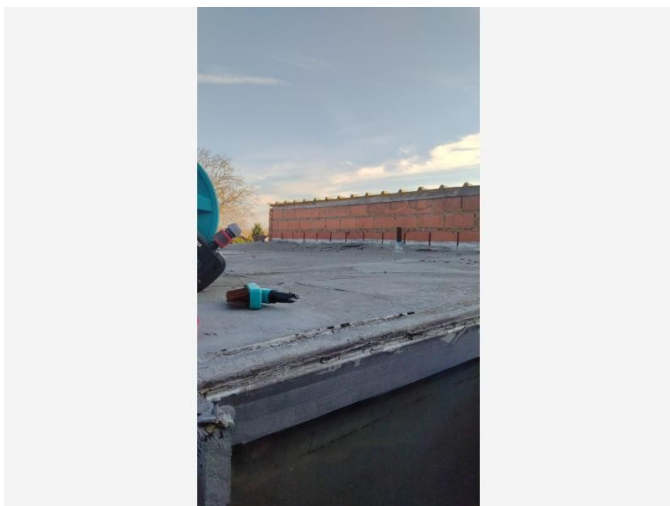
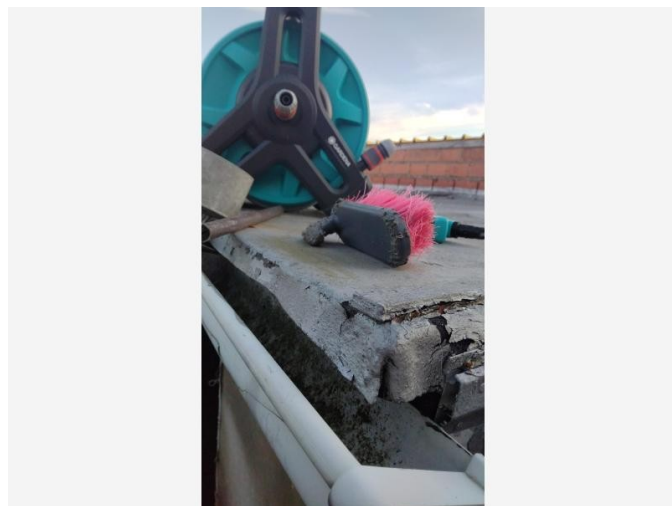
Geen asbest

#	Type	Referentie	Resultaat
10.1	Puntmonster	M02	Geen asbest

<b>Beschrijving</b>	Roofing plat dak
<b>Omgeving</b>	Buiten
<b>Primaire drager</b>	Plat dak
<b>Bindmiddel van materiaal</b>	Bitumen (roofing, teer, asfalt)
<b>Gebondenheid op basis van bindmiddel</b>	Hecht
<b>Hoeveelheid (oppervlakte - aantal)</b>	• 16,00 m <sup>2</sup> - 1 stuk
<b>Totale oppervlakte</b>	16,00 m <sup>2</sup>
<b>Identificatiemethode</b>	Een monstername door de asbestdeskundige met laboanalyse door een asbestlabo.
<b>Destructieve handeling voor identificatie</b>	Nee

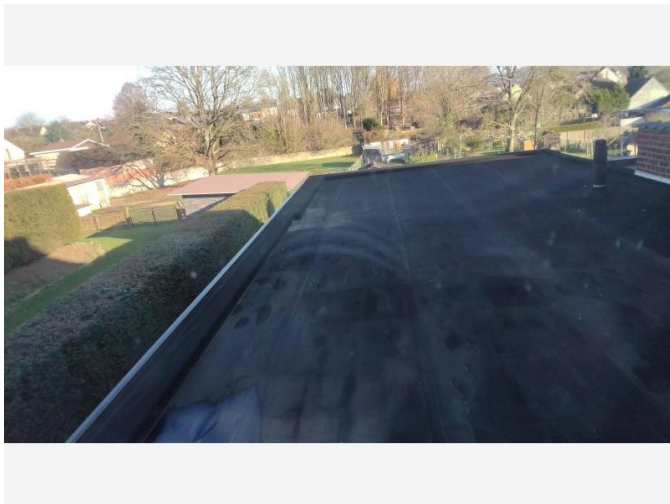
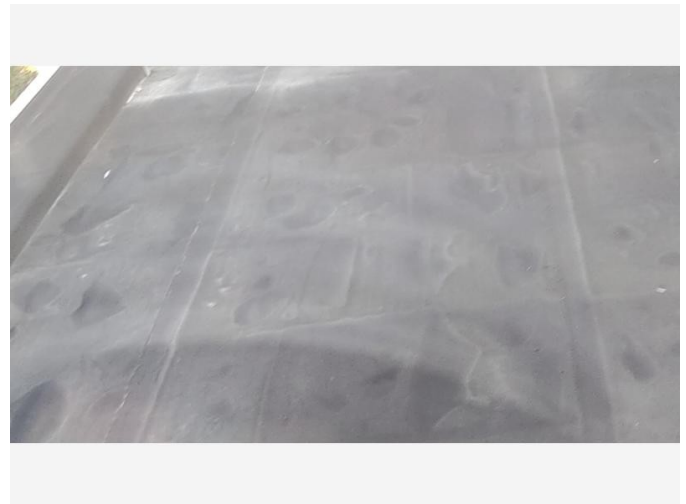
### Fiche 11: EPDM platdak

Beschrijving	Notitie	Terug te vinden op plannen
Fiche 11: EPDM platdak	Het plat dak is afgewerkt met EPDM, een materiaal dat niet asbestverdacht is. Er is echter geen zicht op eventuele oudere dakbedekkingen die zich daaronder kunnen bevinden. Het detecteren hiervan valt onder destructief onderzoek, wat niet vereist is voor het opstellen van een attest.	Plan 1.5: Buitenschil
Fiche 12: Kitramen	Geen asbest aanwezig	-
Fiche 13: CV-brander (niet verdacht)	-	Plan 1.2: verdiep 0
Fiche 14: Dakbedekking in dakpannen (niet verdacht)	De dakbedekking is niet-asbestverdacht.	-
