Asbestinventarisatetest

Heirbaan 2, 1570 Pajottegem

Attestnummer : 20260331-000069.000

Uitgegeven op : 31.03.2026

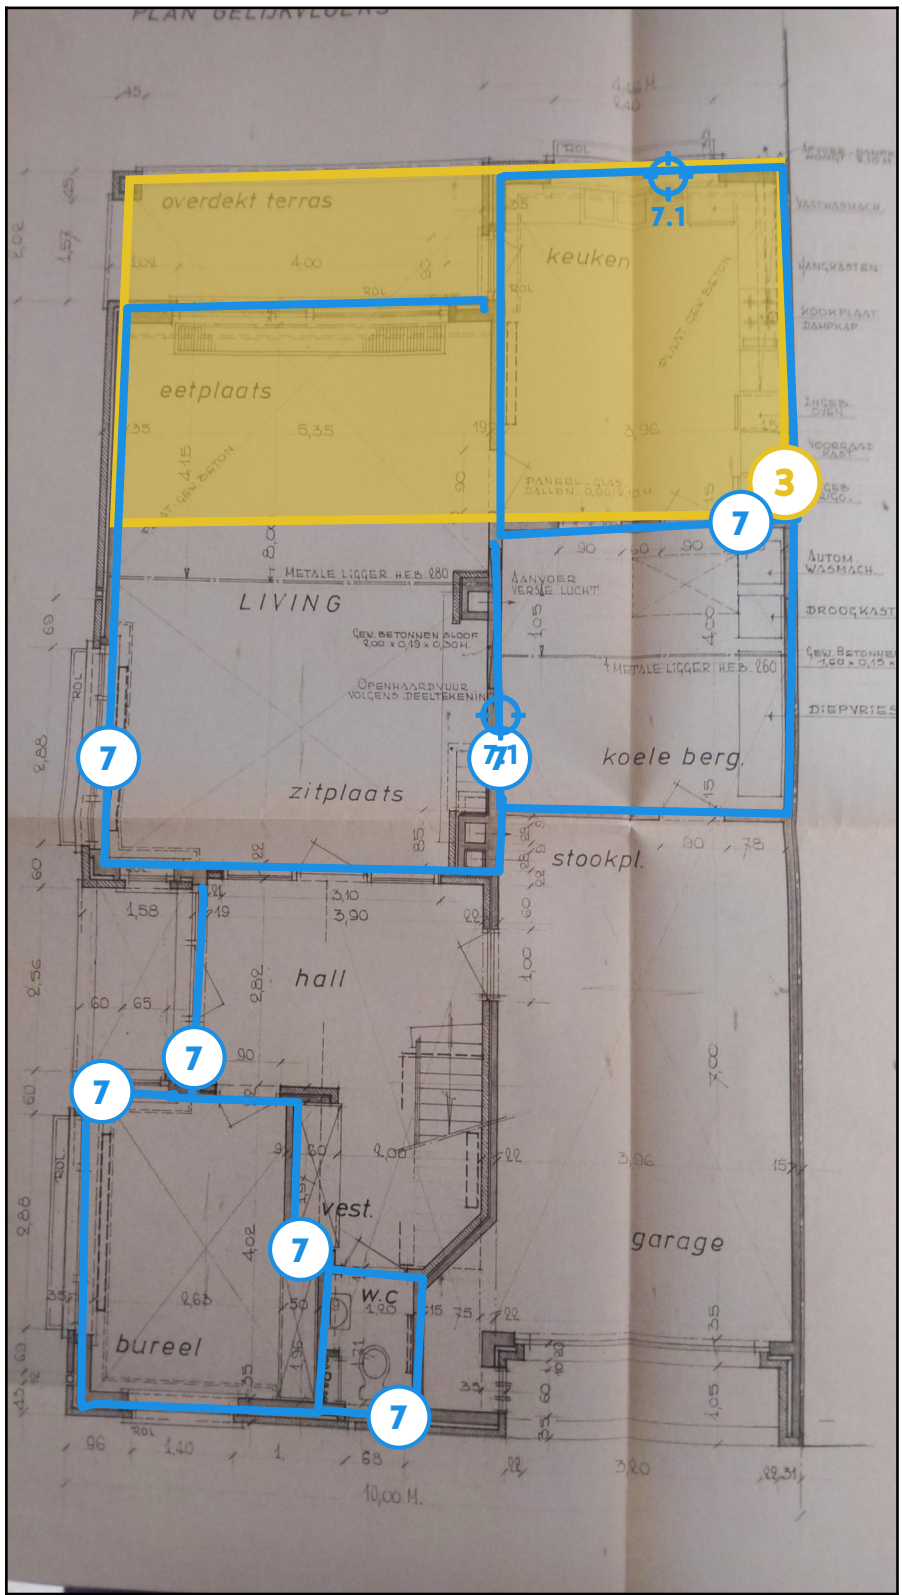
Plan 1.1: Verdiep 0

3. Roofing dakbedekking	Asbestmateriaal	Zorgvuldig beheren
7. Pleisterwerk wanden	Geen asbest	-
7.1 Code: M01	Mengmonster	-

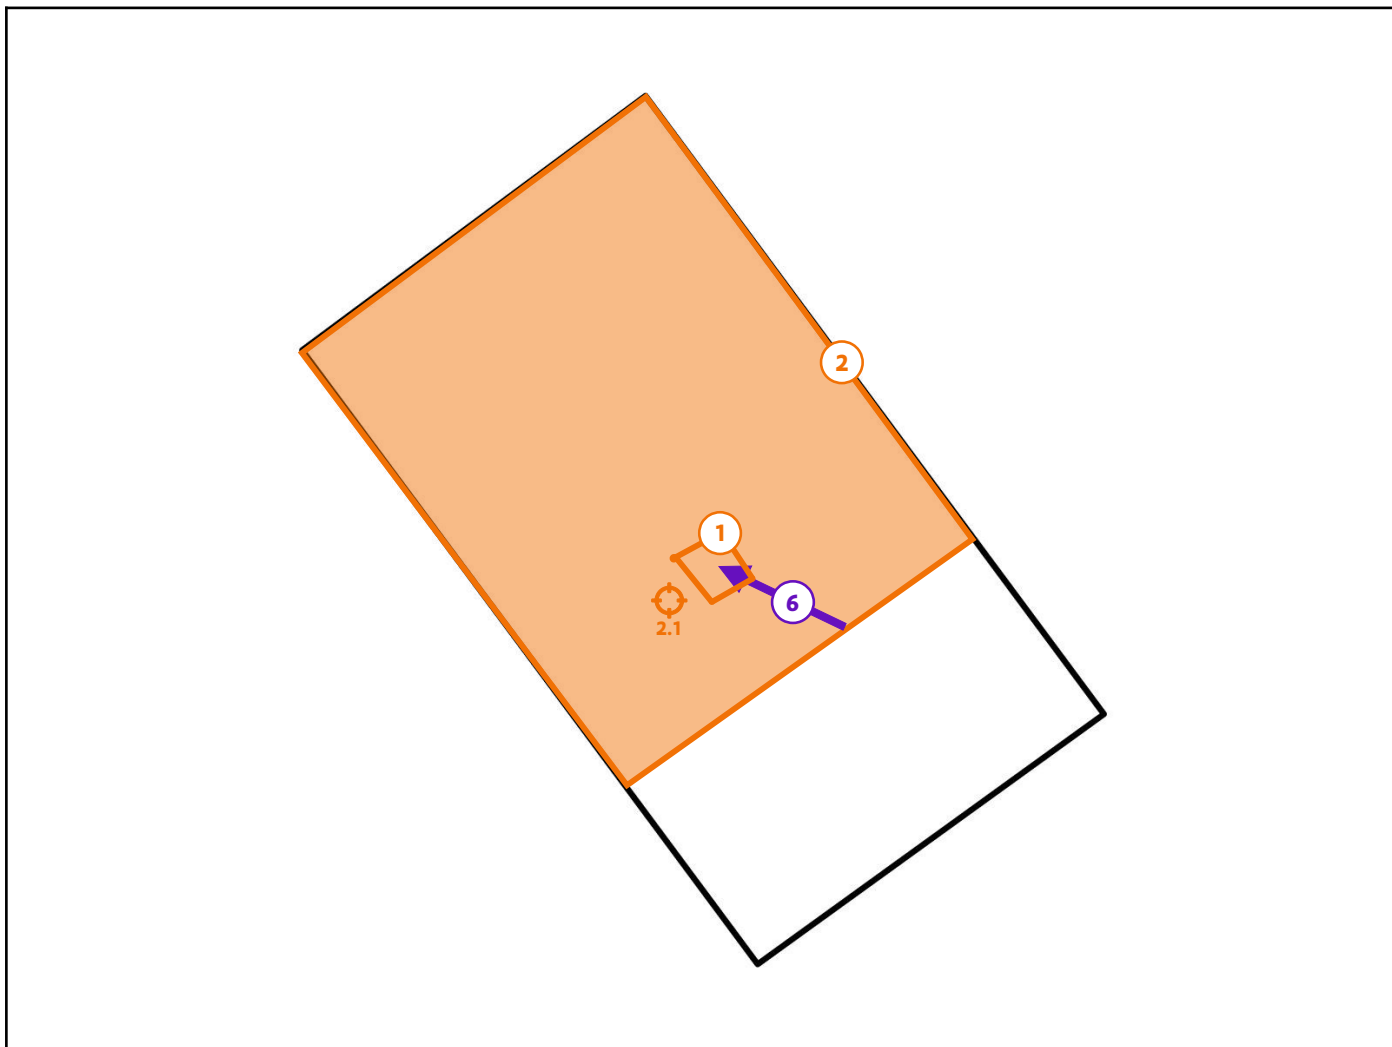
Plan 1.3: Zolder

Beschrijving	Type	Actie
1. Schouw met cementleien	Asbestmateriaal	Verwijderen
2. Dak in cementleien	Asbestmateriaal	Verwijderen
2.1 Code: M03	Puntmonster	-
6. Schouw	Beperking	-

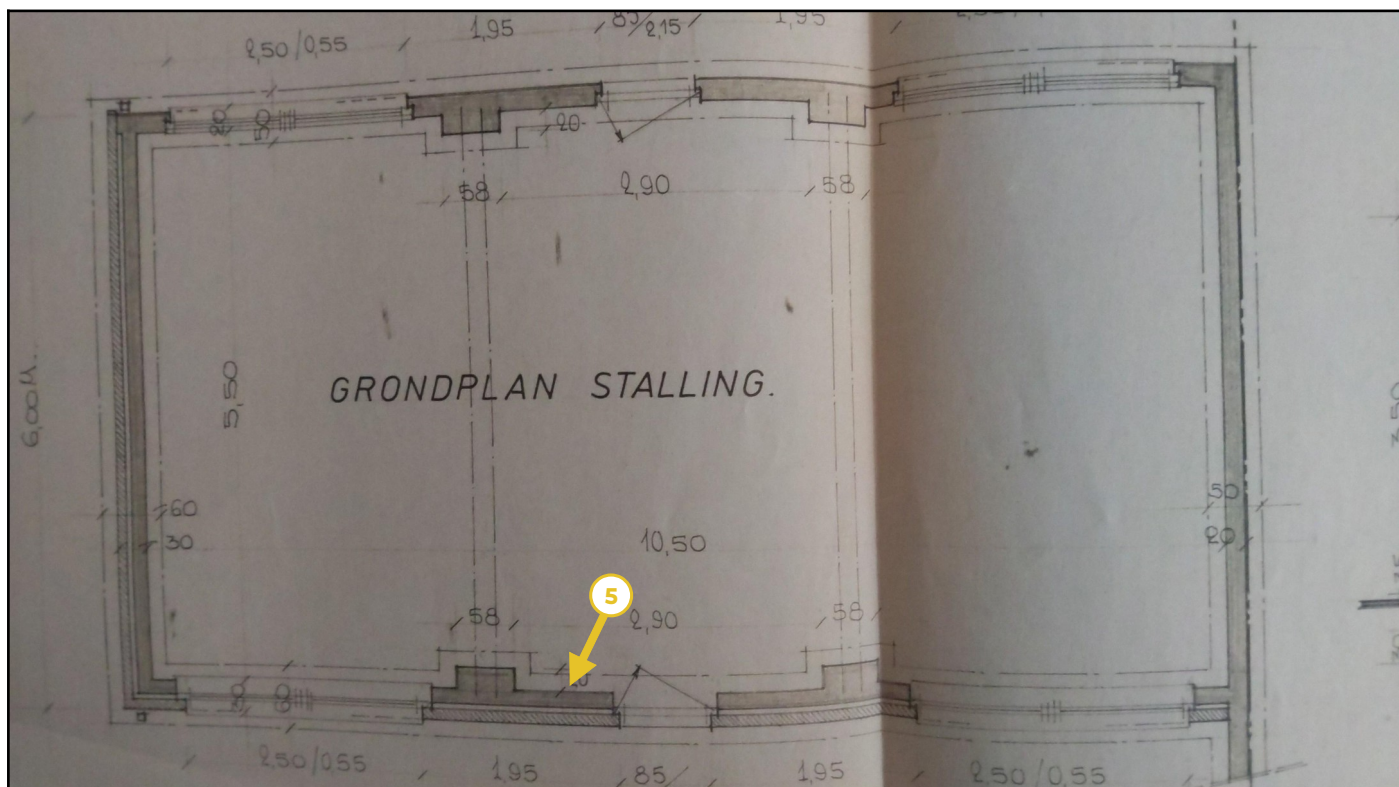
Plan 2.1: Verdiep 0

Beschrijving	Type	Actie
5. Coating spoelbak	Asbestmateriaal	Zorgvuldig beheren

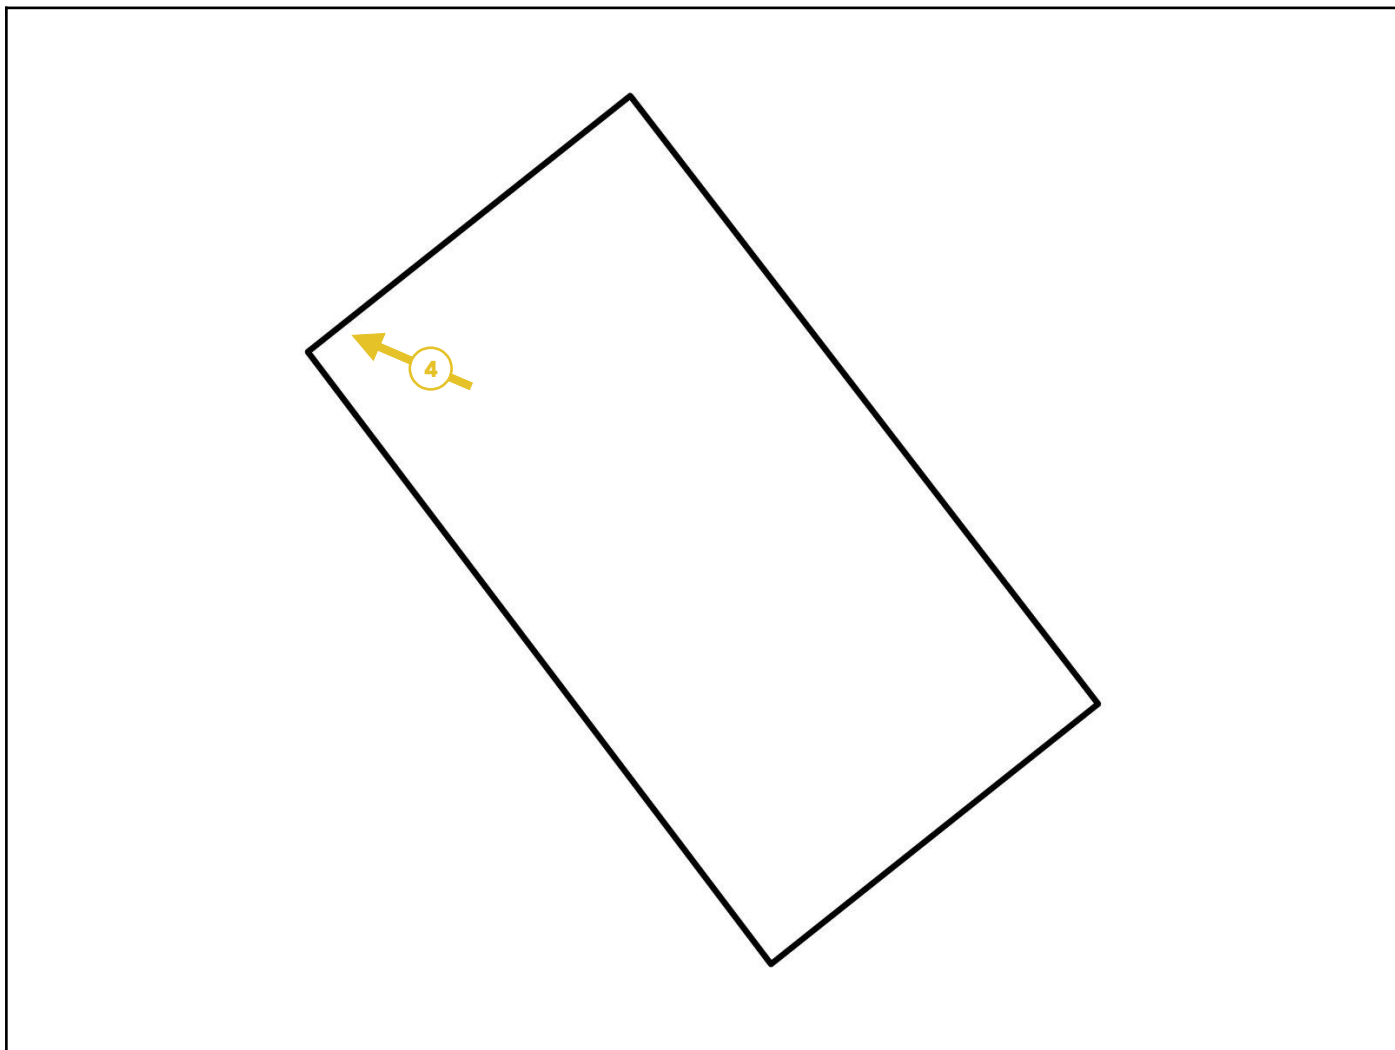
Plan 4.1: Gesloten loods plan

Beschrijving	Type	Actie
4. Bakeliet tellerkast	Asbestmateriaal	Zorgvuldig beheren

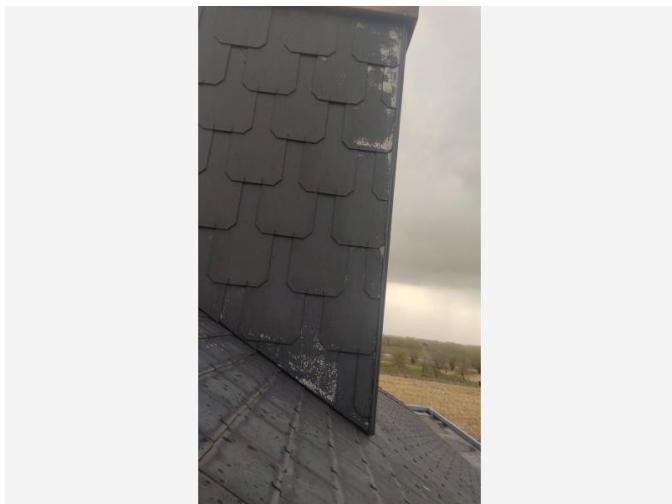
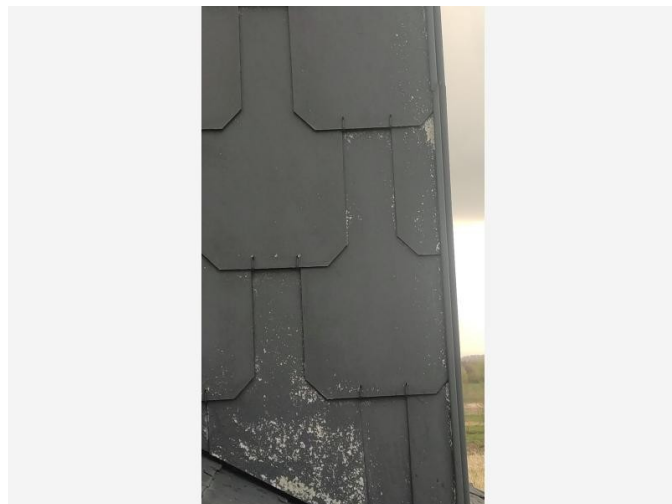
Eindbeoordeling materiaalrisico	Laag materiaalrisico en/of verlaagde kans op vezelvrijgave
---------------------------------	--

Gebondenheid	Categorie 1: hechtgebonden in oorsprong
Asbestsoort (vezeltype)	Crocidoliet aanwezig
Asbestconcentratie	Laag (< 50%)
Afschermingsgraad van het gehele materiaal	Geheel of deels vrij aan de buitenlucht, maar geen contact met binnenlucht
Toestand van het materiaal	Licht beschadigd, licht verweerd. Intacte calciumsilicaatplaat of materiaal met categorie 3-gebondenheid

Beschrijving	Schouw met cementleien
Omgeving	Buiten
Primaire drager	Wand buitenschil
Asbestmateriaal	Dak- en gevelbekleding - Lei, shingle
Bindmiddel van asbestmateriaal	Cement
Gebondenheid op basis van bindmiddel	Hecht
Hoeveelheid (oppervlakte - aantal)	<ul style="list-style-type: none">• 6,00 m² - 1 stuk
Totale oppervlakte	6,00 m ²
Eenvoudig bereikbaar	Ja
Bevestigingswijze	<ul style="list-style-type: none">• Genageld, geniet
Identificatiemethode	<p>De asbestdeskundige beoordeelt het materiaal als asbestverdacht en dus asbesthoudend, en dit zonder monsternamen.</p> <p>Motivatie: De opdrachtgever weigert om het materiaal te laten bemonsteren.</p>
Destructieve handeling voor identificatie	Nee
Opmerking	De hoeveelheid is een zo nauwkeurig mogelijke opmeting, waar evenwel kleine afwijkingen op mogelijk zijn.

Verwijderen

- Verwijder dit asbestmateriaal zo snel mogelijk. Volg de toestand goed op.
- Hemelwater dat afspoelt van asbestcement daken of gevels kan asbestdeeltjes bevatten. Gebruik het enkel voor gesloten circuits (bv. spoelen toiletten). Reinig na het vervangen van het dak of de gevel de dakgoten en regenwaterput of -ton om asbesthoudend sediment of slib te verwijderen
- Voer bijkomende staalname(s) uit.

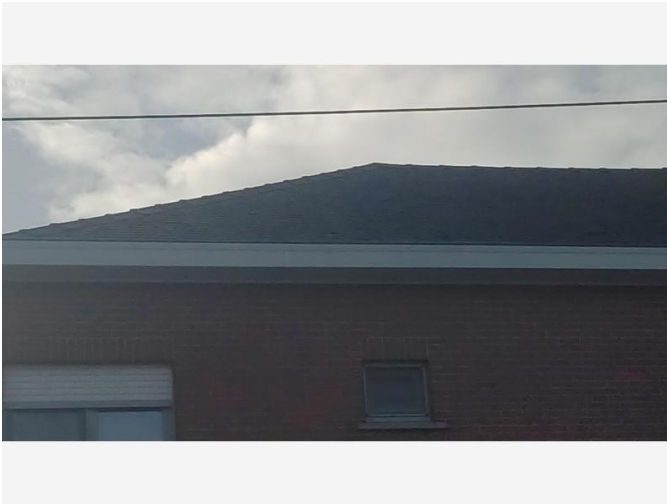
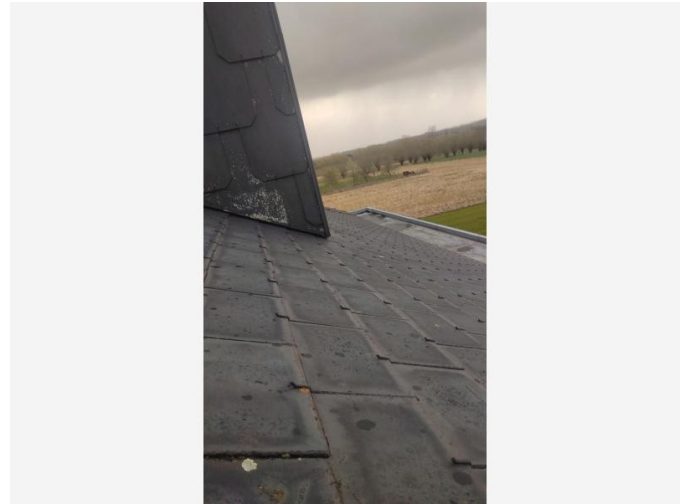
Eindbeoordeling materiaalrisico	Verhoogd materiaalrisico en/of verhoogde kans op vezelvrijgave
---------------------------------	--

Gebondenheid	Categorie 1: hechtgebonden in oorsprong
Asbestsoort (vezeltype)	Alleen chrysotiel aanwezig
Asbestconcentratie	Laag (< 50%)
Afschermingsgraad van het gehele materiaal	Geheel of deels vrij aan de binnenlucht, maar geen contact met binnenluchtstromen
Toestand van het materiaal	Matig beschadigd, matig verweerd

#	Type	Referentie	Resultaat
2.1	Puntmonster	M03	Chrysotiel

Beschrijving	Dak in cementleien
Omgeving	Grenst aan binnen- en buitenlucht
Primaire drager	Schuin dak
Asbestmateriaal	Dak- en gevelbekleding - Lei, shingle
Bindmiddel van asbestmateriaal	Cement
Gebondenheid op basis van bindmiddel	Hecht
Hoeveelheid (oppervlakte - aantal)	<ul style="list-style-type: none">• 80,00 m² - 1 stuk
Totale oppervlakte	80,00 m ²
Eenvoudig bereikbaar	Ja
Bevestigingswijze	<ul style="list-style-type: none">• Geklemd• Genageld, geniet
Identificatiemethode	Een monstername door de asbestdeskundige met laboanalyse door een asbestlabo.
Destructieve handeling voor identificatie	Nee
Opmerking	De hoeveelheid is een zo nauwkeurig mogelijke opmeting, waar evenwel kleine afwijkingen op mogelijk zijn.

Verwijderen

- Verwijder dit asbestmateriaal zo snel mogelijk. Volg de toestand goed op.
- Hemelwater dat afspoelt van asbestcement daken of gevels kan asbestdeeltjes bevatten. Gebruik het enkel voor gesloten circuits (bv. spoelen toiletten). Reinig na het vervangen van het dak of de gevel de dakgoten en regenwaterput of -ton om asbesthoudend sediment of slib te verwijderen

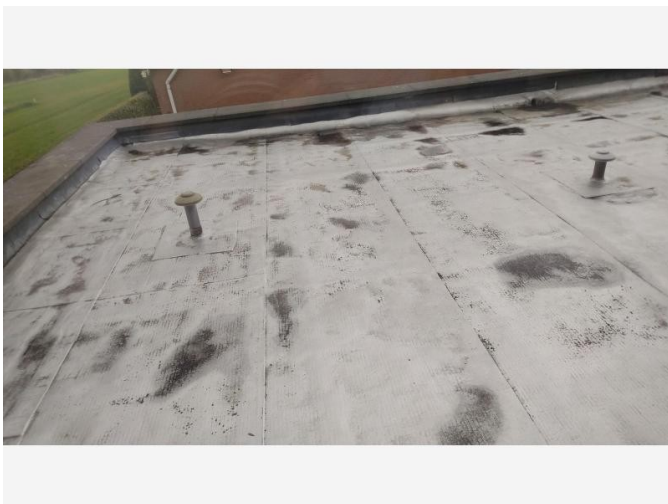
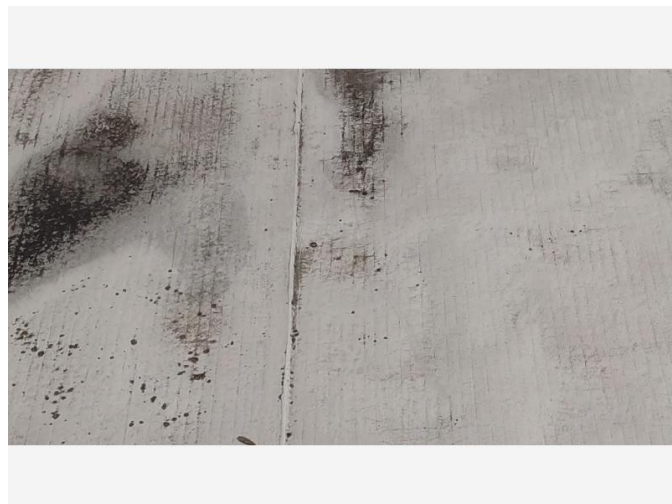
Eindbeoordeling materiaalrisico	Laag materiaalrisico en/of verlaagde kans op vezelvrijgave
---------------------------------	--

Gebondenheid	Categorie 1: hechtgebonden in oorsprong
Asbestsoort (vezeltype)	Alleen chrysotiel aanwezig
Asbestconcentratie	Laag (< 50%)
Afschermingsgraad van het gehele materiaal	Geheel of deels vrij aan de buitenlucht, maar geen contact met binnenlucht
Toestand van het materiaal	Licht beschadigd, licht verweerd. Intacte calciumsilicaatplaat of materiaal met categorie 3-gebondenheid

Beschrijving	Roofing dakbedekking
Omgeving	Buiten
Primaire drager	Plat dak
Asbestmateriaal	Dak- en gevelbekleding - Roofing
Bindmiddel van asbestmateriaal	Bitumen (roofing, teer, asfalt)
Gebondenheid op basis van bindmiddel	Hecht
Hoeveelheid (oppervlakte - aantal)	<ul style="list-style-type: none">• 40,00 m² - 1 stuk
Totale oppervlakte	40,00 m ²
Eenvoudig bereikbaar	Ja
Bevestigingswijze	<ul style="list-style-type: none">• Verlijmd, ingegoten, versmeerd
Identificatiemethode	<p>De asbestdeskundige beoordeelt het materiaal als asbestverdacht en dus asbesthoudend, en dit zonder monsternamen.</p> <p>Motivatie: De opdrachtgever weigert om het materiaal te laten bemonsteren.</p>
Destructieve handeling voor identificatie	Nee
Opmerking	<p>De hoeveelheid is een zo nauwkeurig mogelijke opmeting, waar evenwel kleine afwijkingen op mogelijk zijn.</p> <p>Controle en staalname van eventuele onderliggende lagen is enkel mogelijk mits uitbreiding naar een aanvullend destructief onderzoek.</p>

Zorgvuldig beheren

- Zorg voor een veilig beheer. Vermijd het beschadigen van het asbestmateriaal. Controleer de toestand jaarlijks op wijzigingen.
- Voer bijkomende staalname(s) uit.

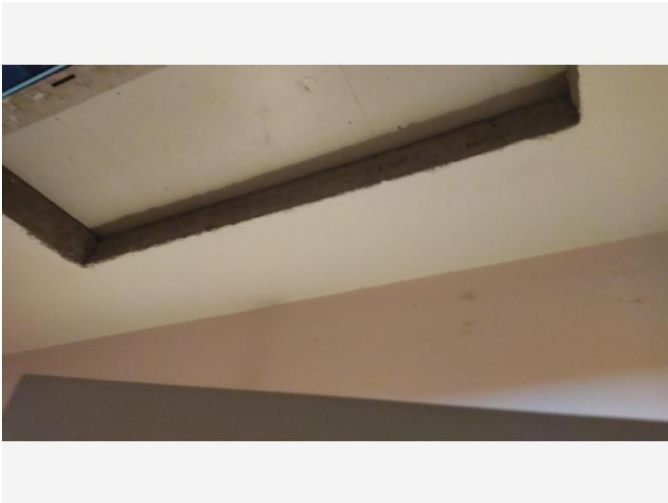
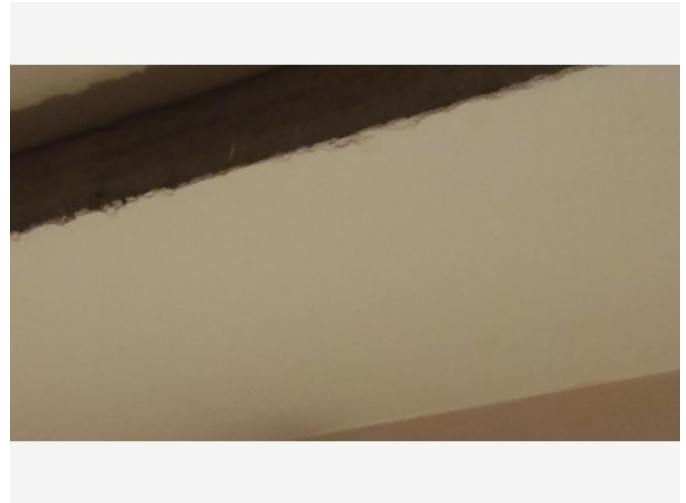
Fiche 8: Pleisterwerk plafonds

Geen asbest

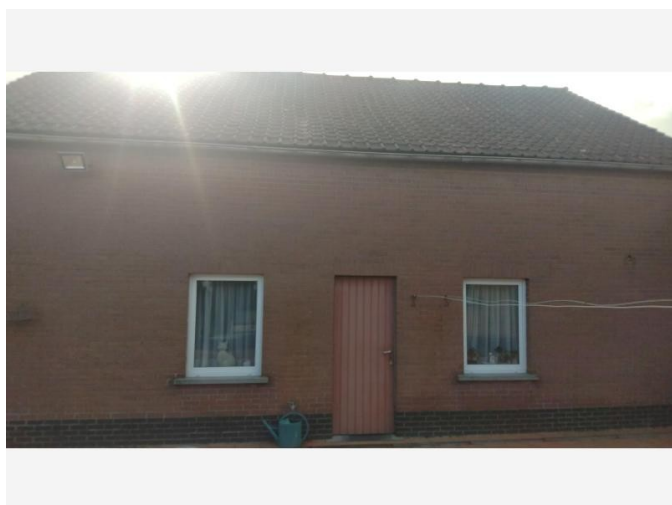
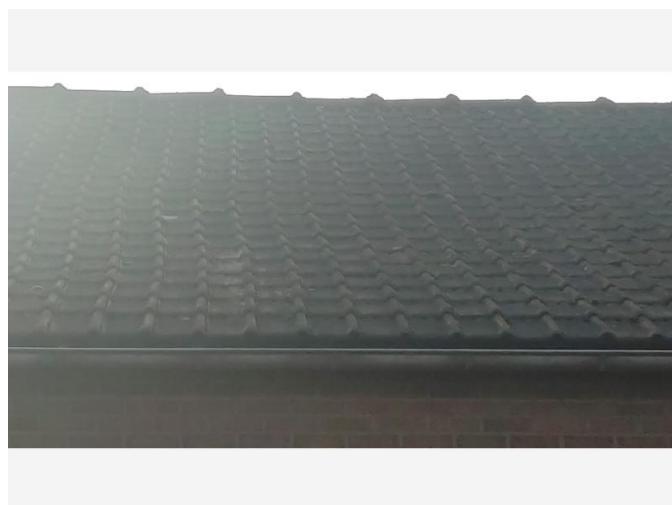
Beschrijving	Notitie	Terug te vinden op plannen
Fiche 9: Dakbedekking in dakpannen (niet verdacht)	De dakbedekking is niet-asbestverdacht.	Plan 2.2: Verdiep 1
