# Asbestinventarisatetest

Muidepoort 43, 9000 Gent

Attestnummer : 20240926-000297.000

Uitgegeven op : 26.09.2024

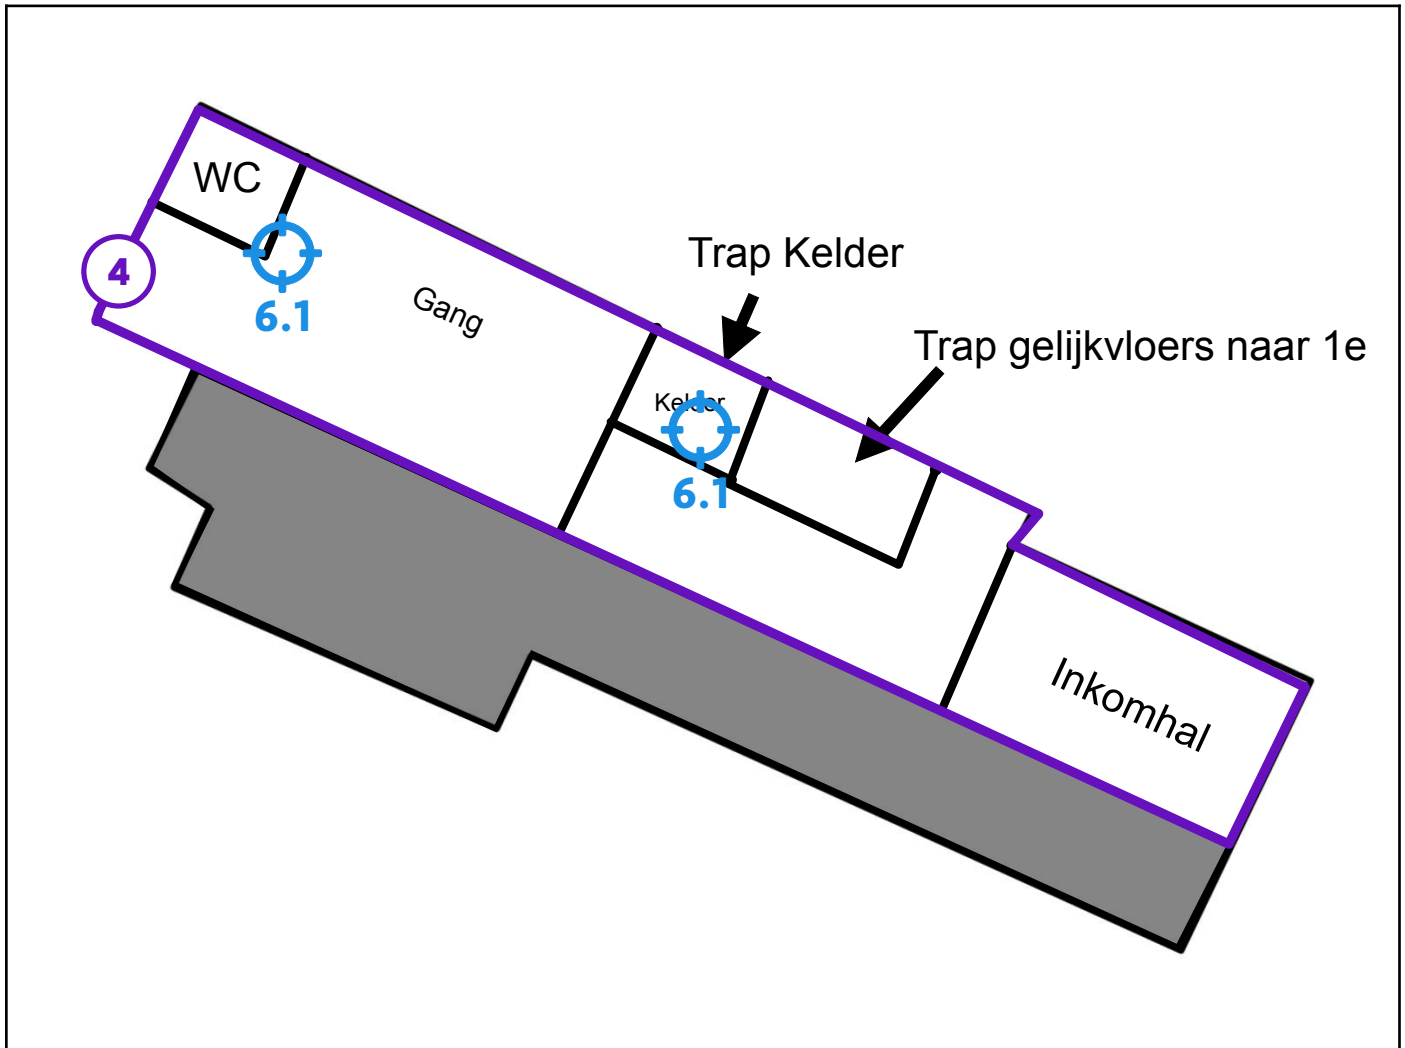
## Plan 1.1: Gelijkvloers

Beschrijving	Type	Actie
4. Advies	Advies	-
6. Staalname pleisterwerk wanden	Geen asbest	-
6.1 Code: 230924-P1-1	Mengmonster	-

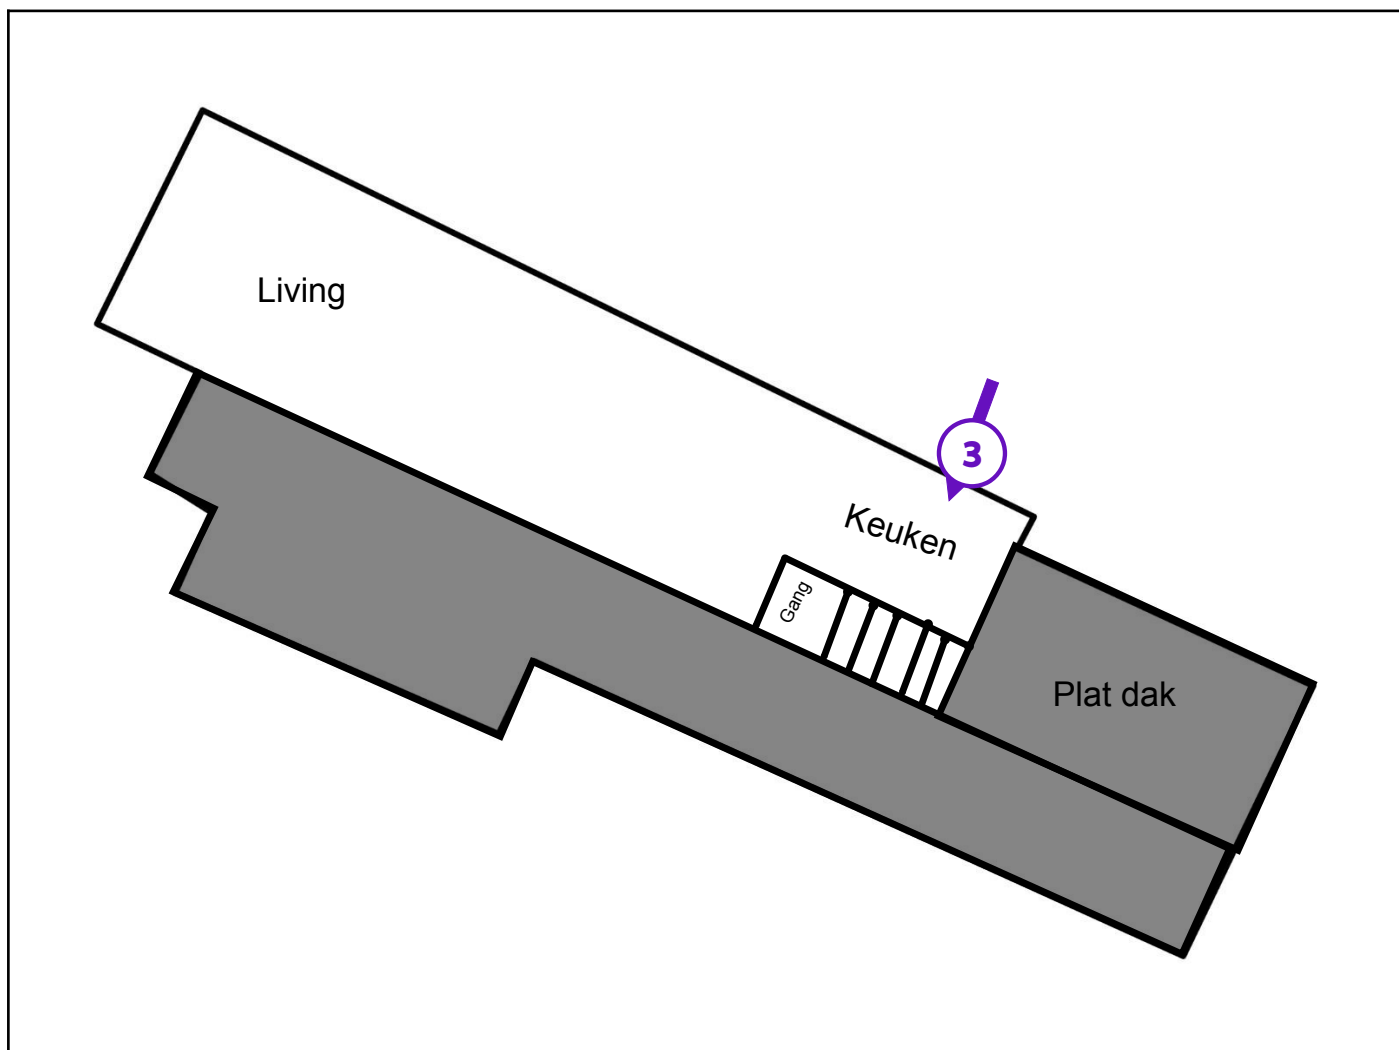
## Plan 1.2: Eerste verdieping

Beschrijving	Type	Actie
3. valse wanden/ plafonds	Advies	-
