Asbestinventarisatetest

Dorpslaan 30, 9070 Destelbergen

Attestnummer : 20260401-000233.000

Uitgegeven op : 01.04.2026

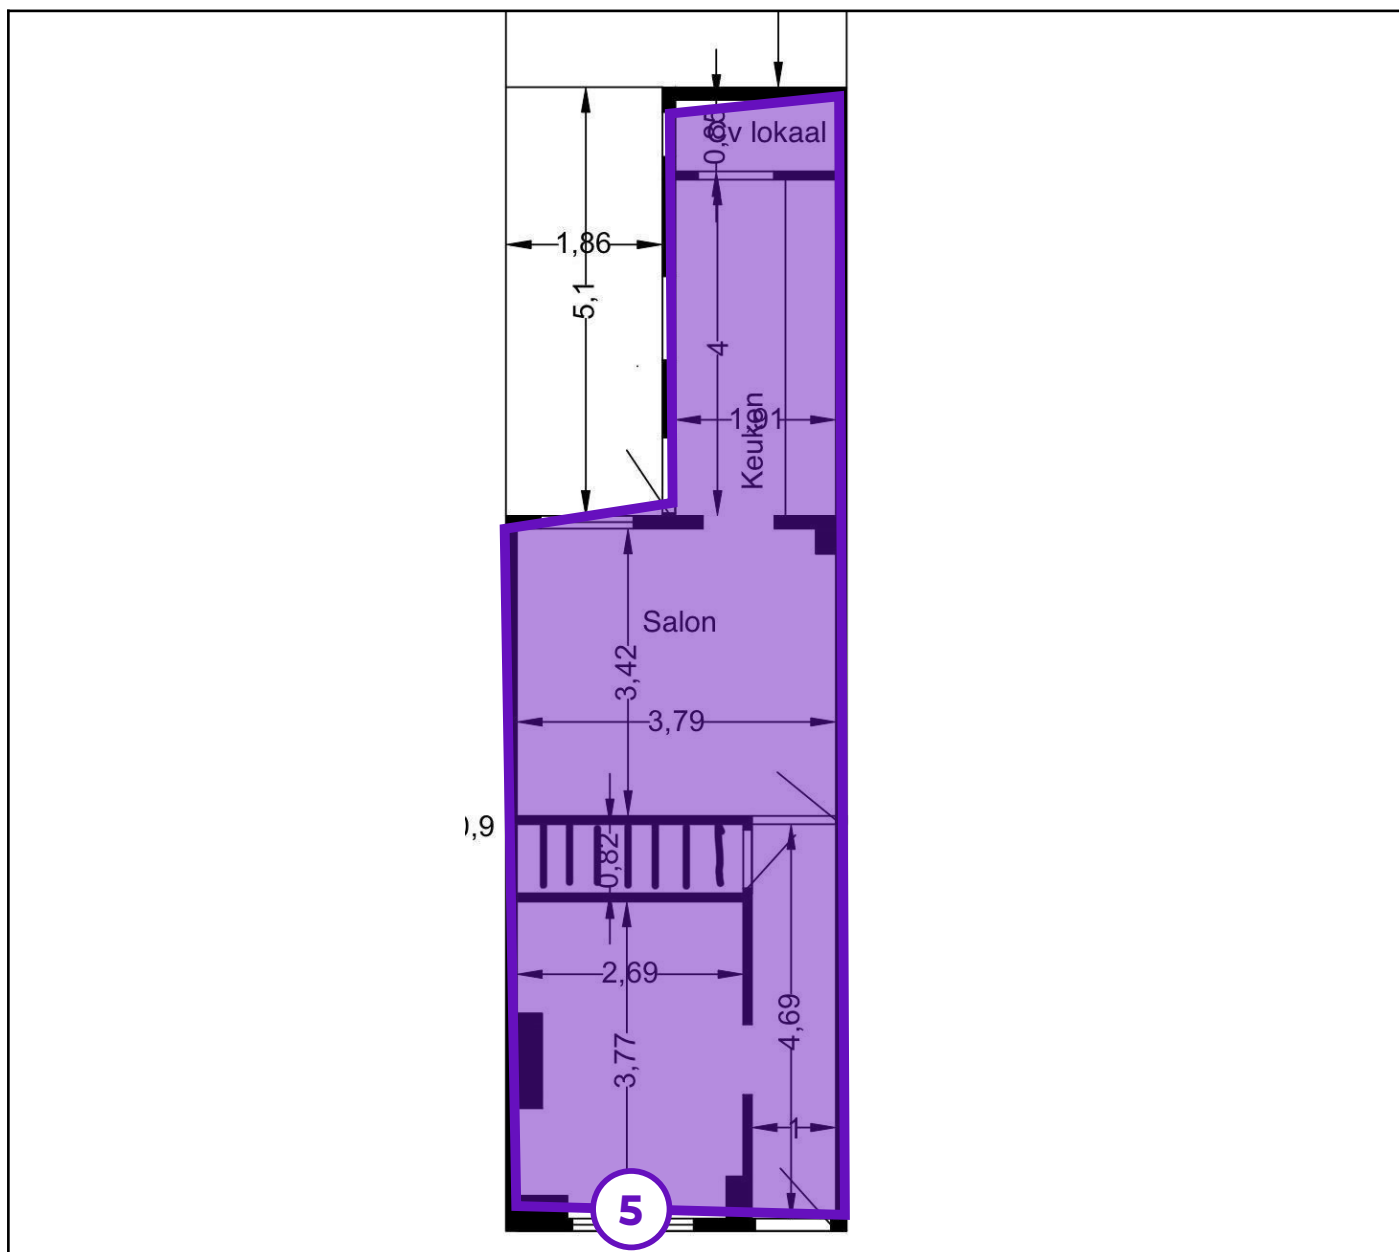
Plan 1.2: Gelijkvloers

Beschrijving	Type	Actie
5. Tegellijn onder vloertegels	Advies	-

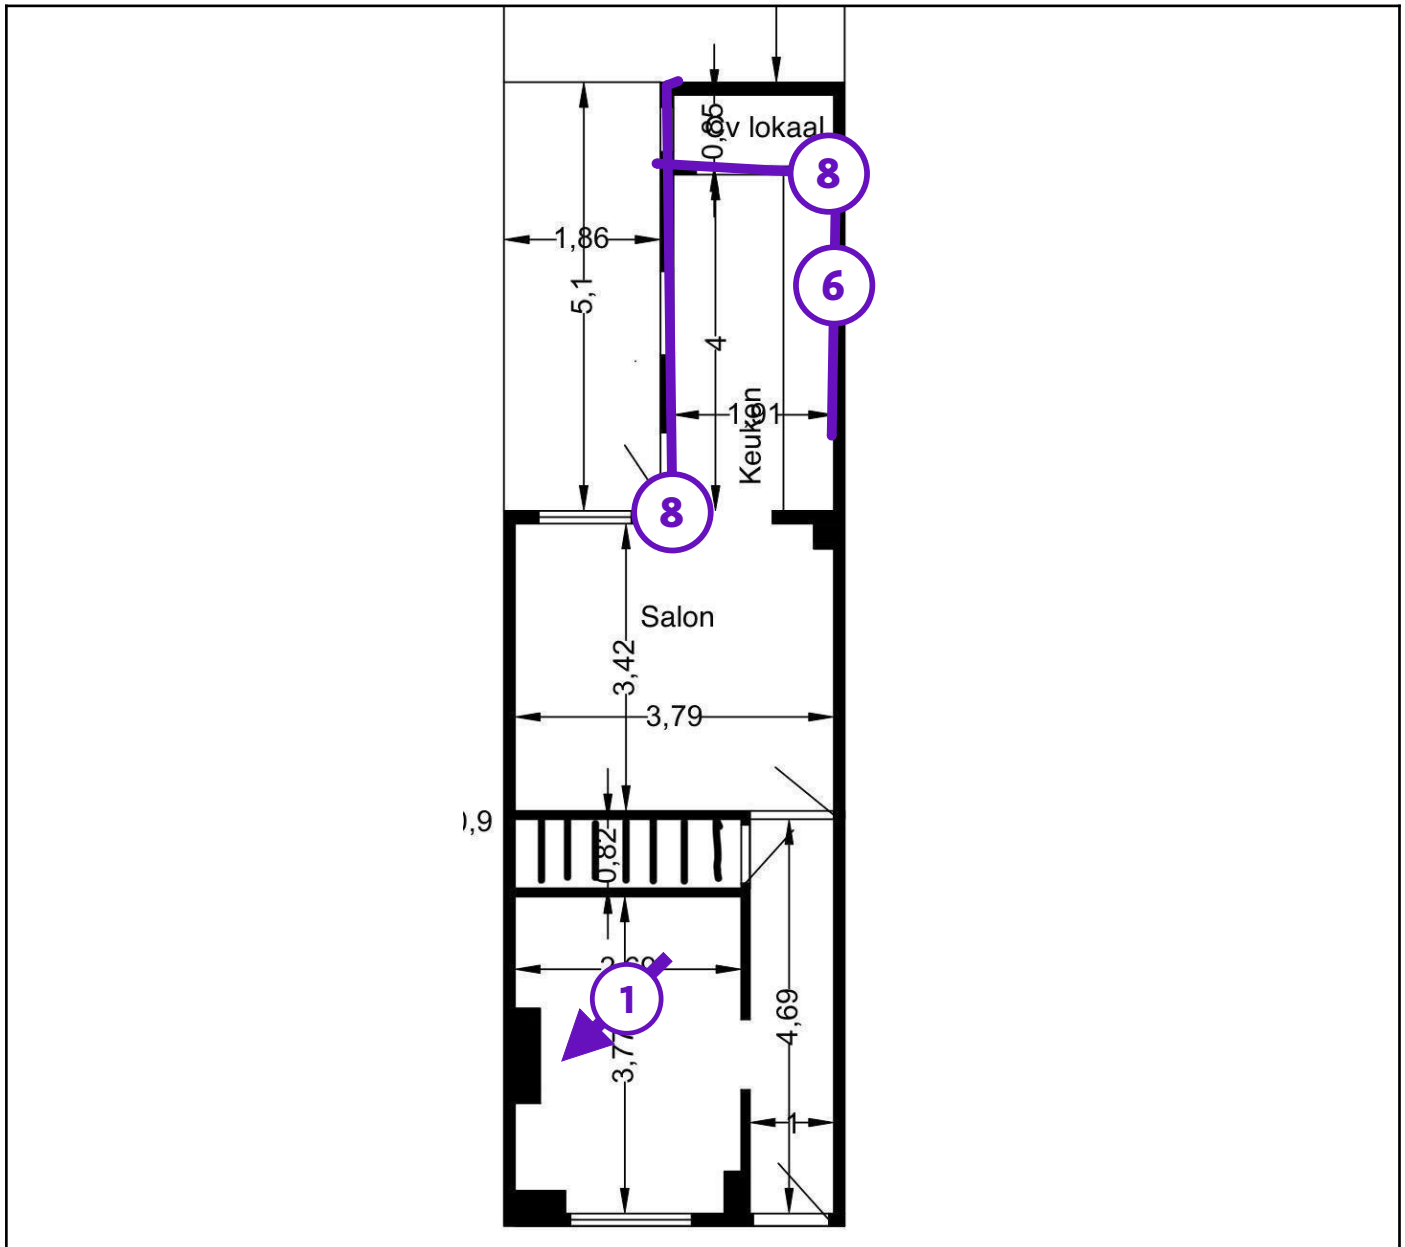
Plan 1.3: Gelijkvloers

Beschrijving	Type	Actie
1. Binnenzijde en bovenzijde van de schouw	Beperking	-
6. Tegellijn achter wandtegels & plinten	Advies	-
8. Valse wand(en)/voorzetswand(en) - Gipskarton	Advies	-

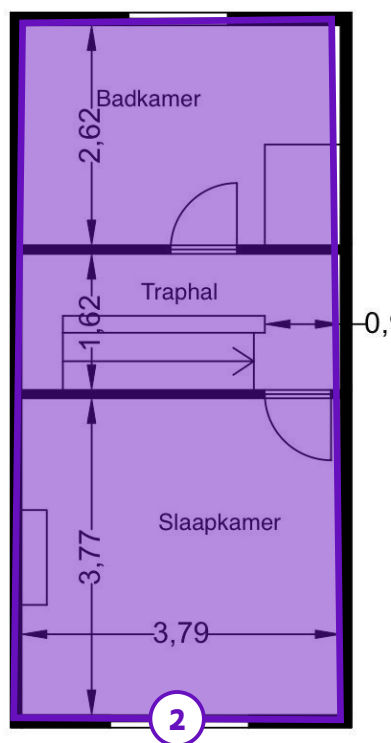
Plan 1.5: 1ste verdieping

alle afsmeerlagen aan voegen tussen gipskartonplaten niet waarneembaar

Beschrijving	Type	Actie
2. Plankenvloer- Niet verdacht	Advies	-
7. Afsmeerlagen aan voegen tussen gipskartonplaten niet waarneembaar	Advies	-

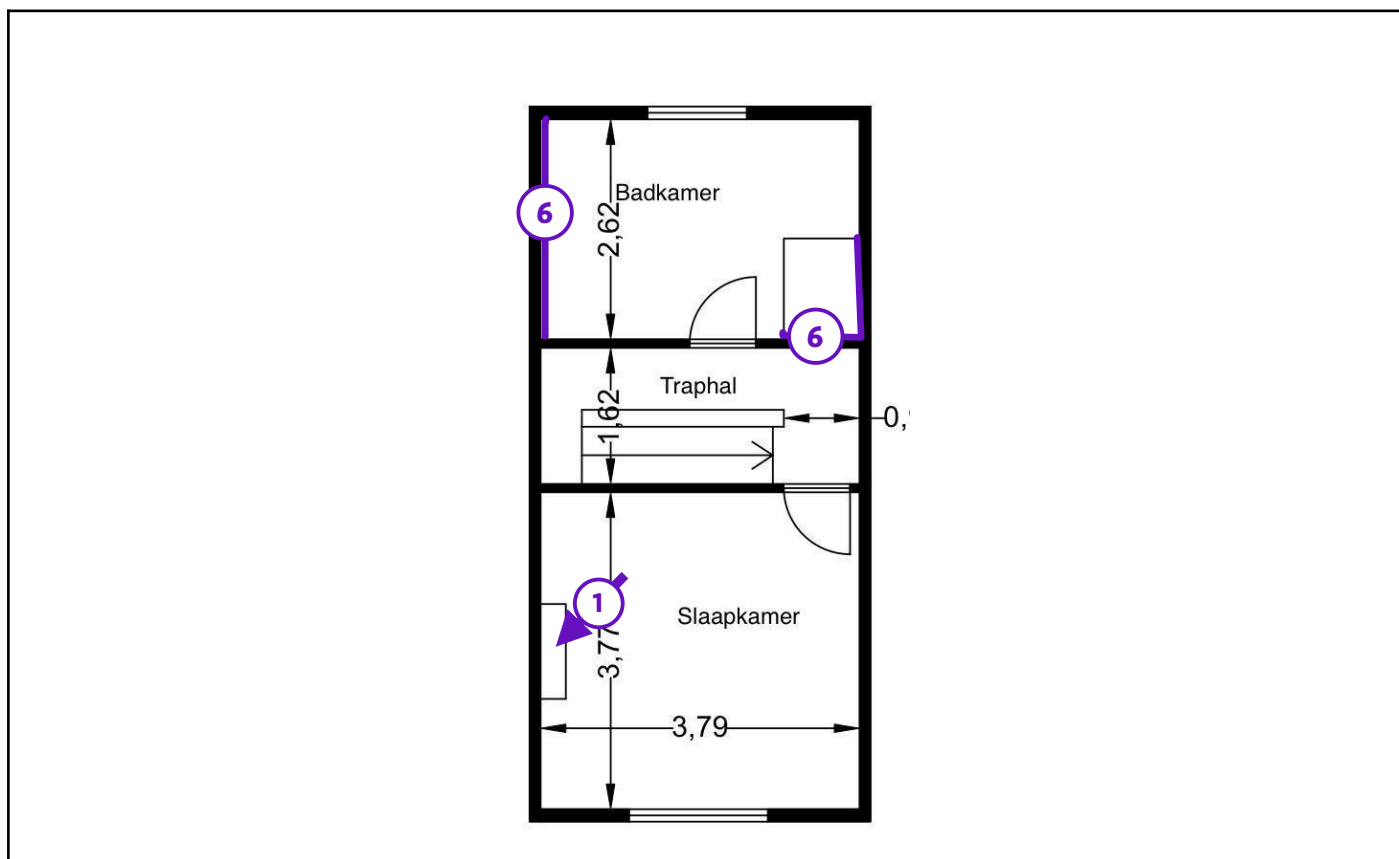
Plan 1.6: 1ste verdieping

Beschrijving	Type	Actie
1. Binnenzijde en bovenzijde van de schouw	Beperking	-
6. Tegellijm achter wandtegels & plinten	Advies	-

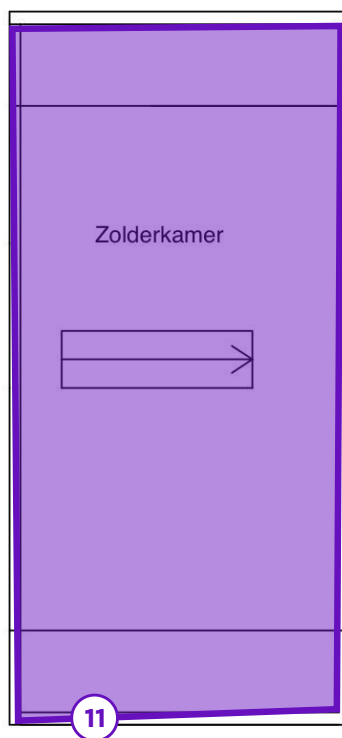
Plan 1.9: Zolder

alle afsmeerlagen aan voegen tussen gipskartonplaten niet waarneembaar

Beschrijving	Type	Actie
7. Afsmeerlagen aan voegen tussen gipskartonplaten niet waarneembaar	Advies	-
11. Plafondafwerking in gipskarton	Overige ruimte of materiaal	-

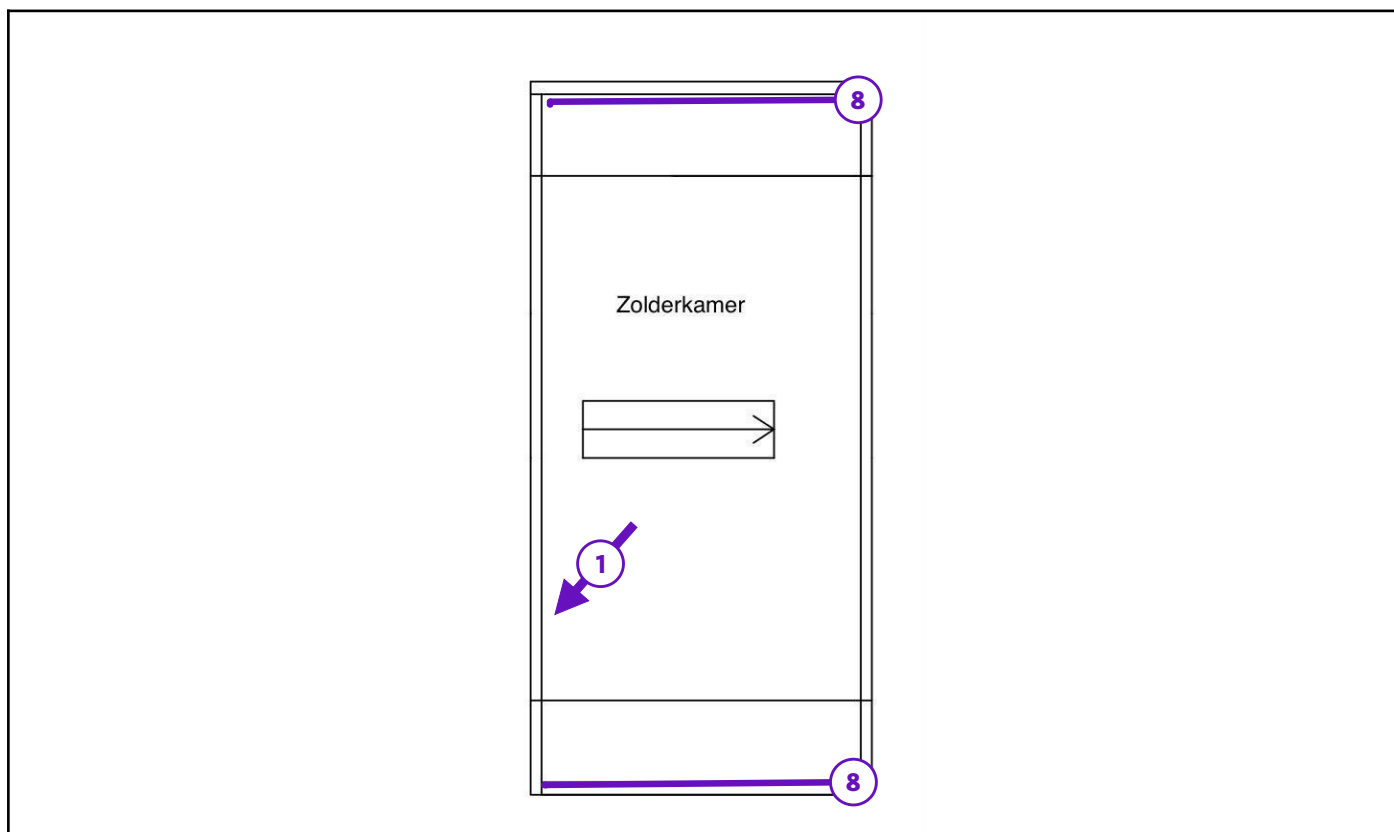
Plan 1.10: Zolder

Beschrijving	Type	Actie
1. Binnenzijde en bovenzijde van de schouw	Beperking	-
8. Valse wand(en)/voorzetwand(en) - Gipskarton	Advies	-

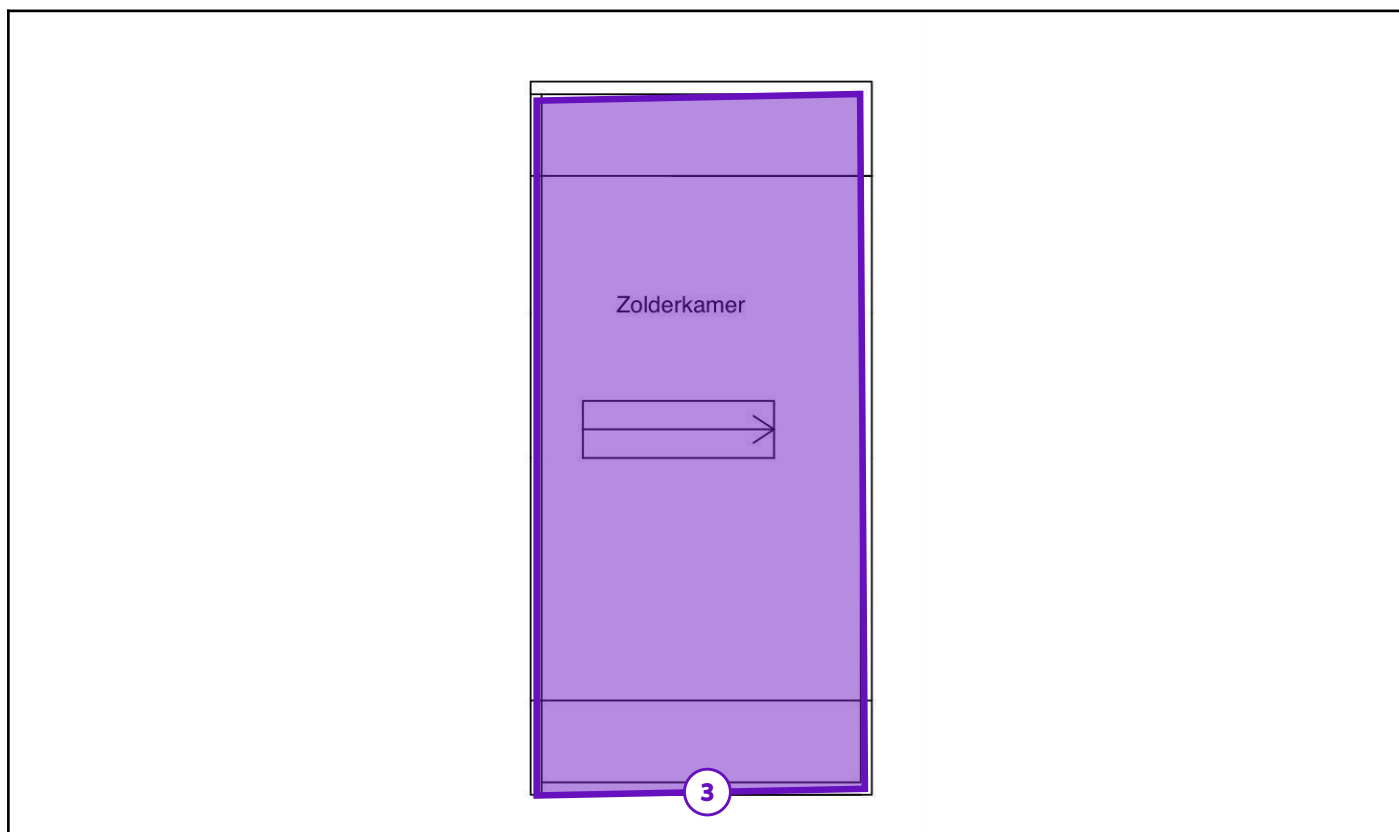
Plan 1.11: Zolder

Beschrijving	Type	Actie
3. Vloerbekleding laminaat - Niet verdacht	Advies	-

De aanwezige vloerbekleding is niet asbestverdacht. De onderliggende laag was echter niet inspecteerbaar zonder destructie tijdens de inspectie. Mogelijk is de onderliggende laag asbestverdacht.

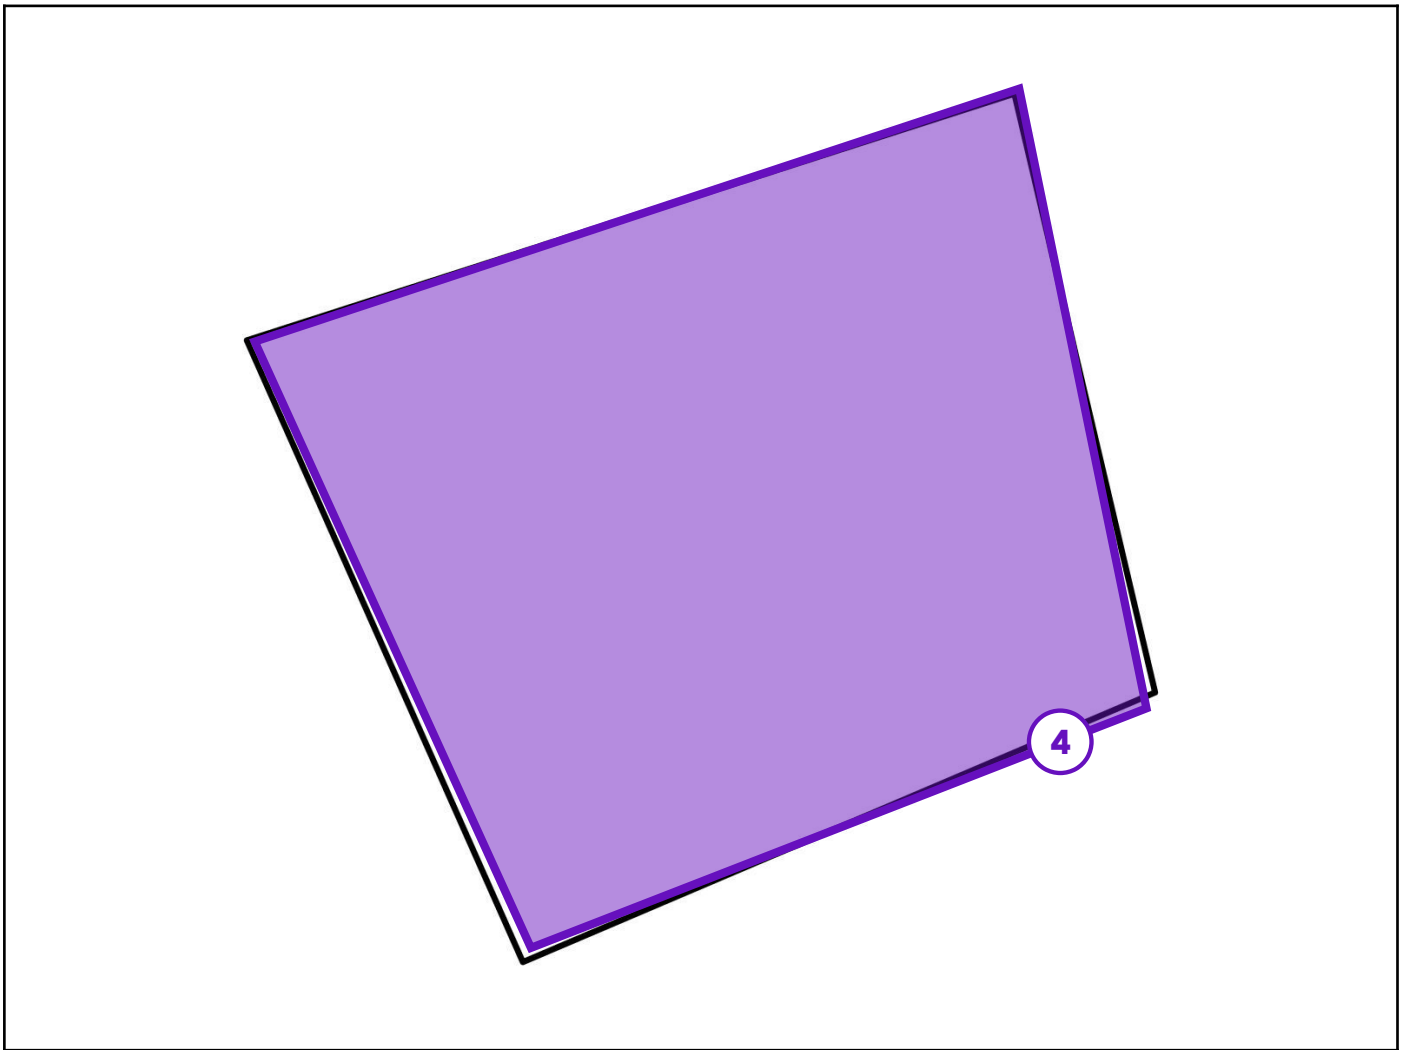
Plan 2.1: Tuinhuis plan

Beschrijving	Type	Actie
4. Tuinhuis van pvc	Advies	-

Het tuinhuis is van pvc en niet asbestverdacht

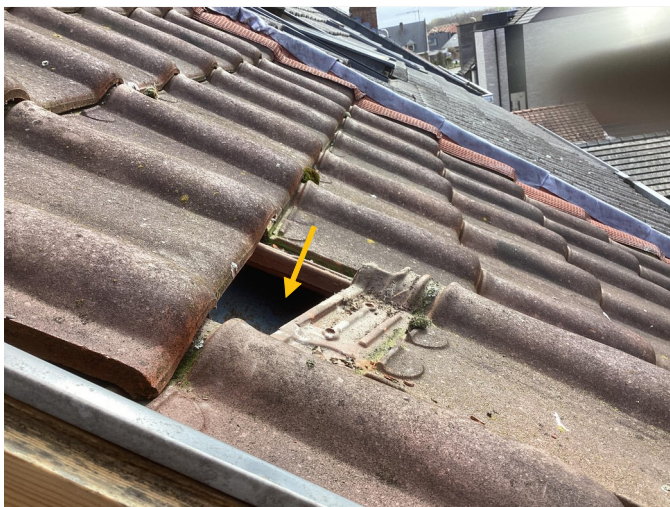
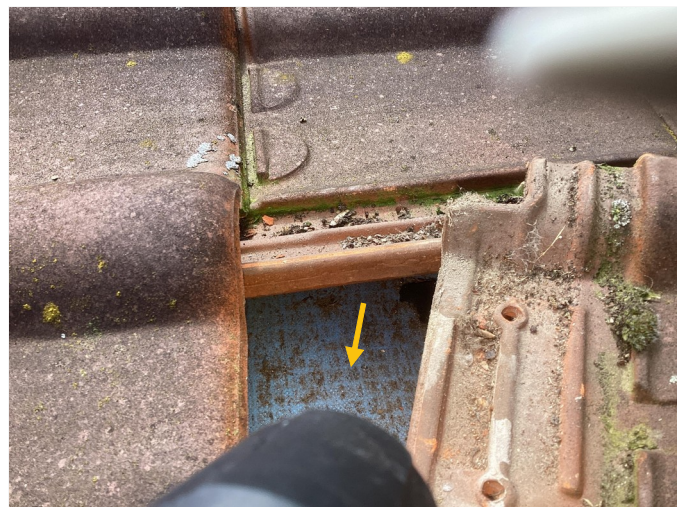
Beschrijving	Notitie	Terug te vinden op plannen
Fiche 16: Onderdak woning - niet verdacht	De materialen onder de dakbedekking (onderdak,...) zijn niet asbest verdacht.	Plan 1.13: Dak
Fiche 17: Onderdak aanbouw - niet verdacht	De materialen onder de dakbedekking (onderdak,...) zijn niet asbest verdacht.	Plan 1.15: Dak
Fiche 18: Liftinfrastructuur - niet aanwezig		-
Fiche 19: Leidingisolatie - niet aanwezig	Geen leidingisolatie aanwezig.	-
