Asbestinventarisatetest

Doornzeelsestraat 115, 9940 Evergem

Attestnummer : **20260321-000147.000**

Uitgegeven op : **21.03.2026**

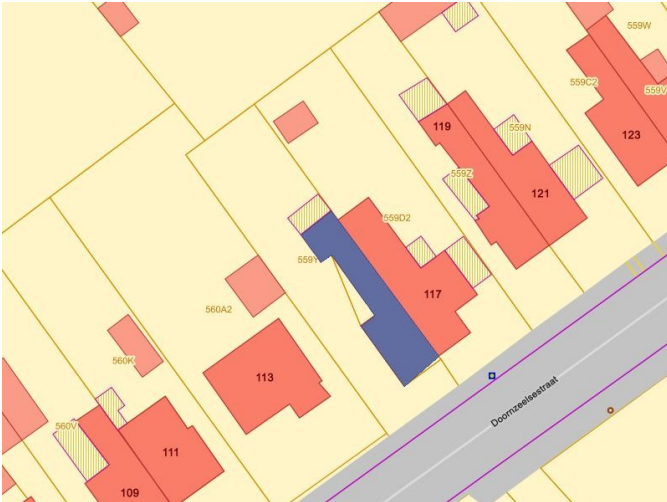
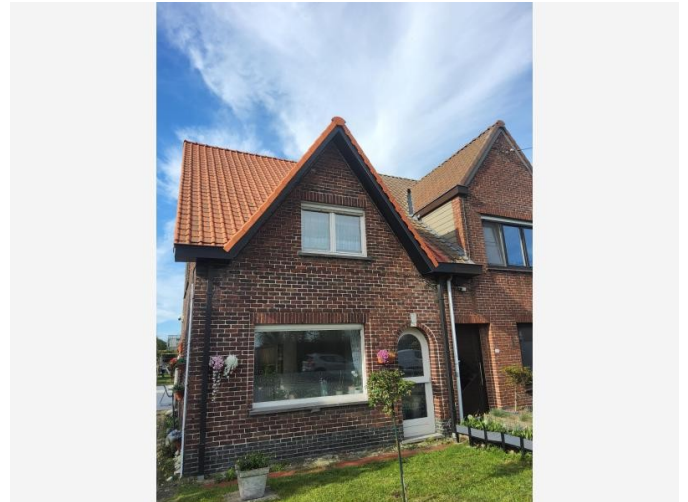
Zone 1: Hoofdgebouw

- 0 Asbestmaterialen
- 0 Beperkingen
- 0 Uitsluitingen
- 0 Roerende goederen
- 0 Puin, steenslag, (water)bodem
- 1 Advies
- 1 Geen asbest

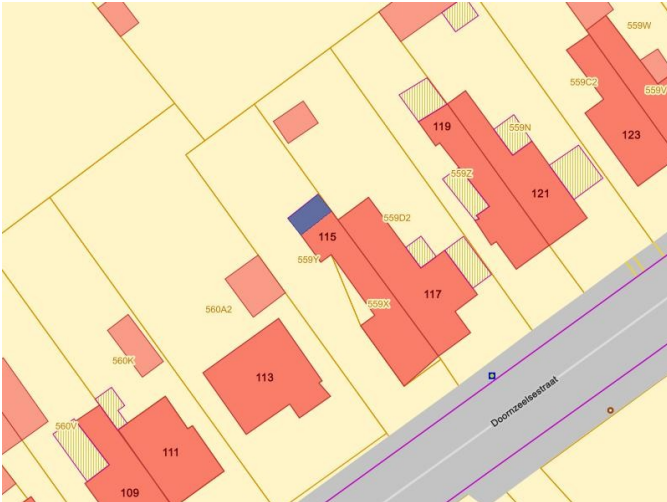
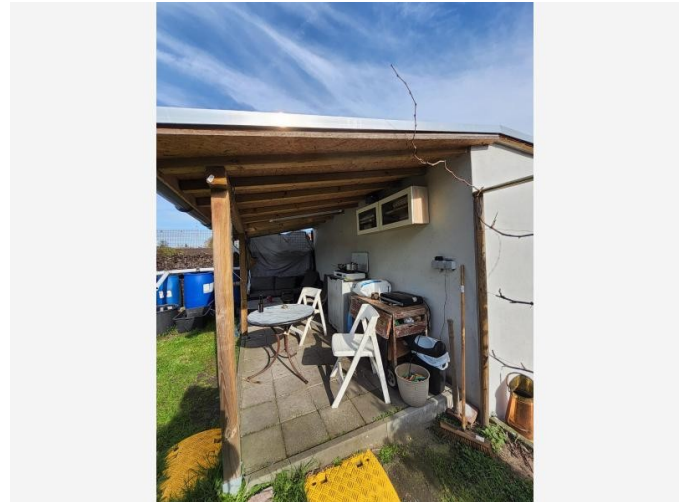
Zone 2: Afdak

- 0 Asbestmaterialen
- 0 Beperkingen
- 0 Uitsluitingen
- 0 Roerende goederen
- 0 Puin, steenslag, (water)bodem
- 0 Adviezen
- 0 Geen asbest

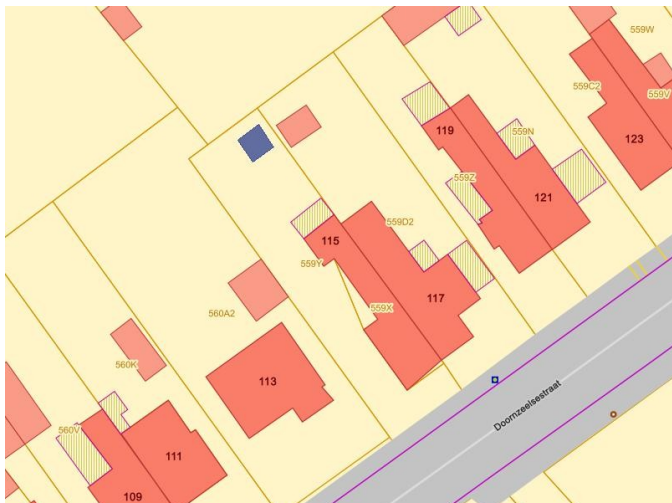
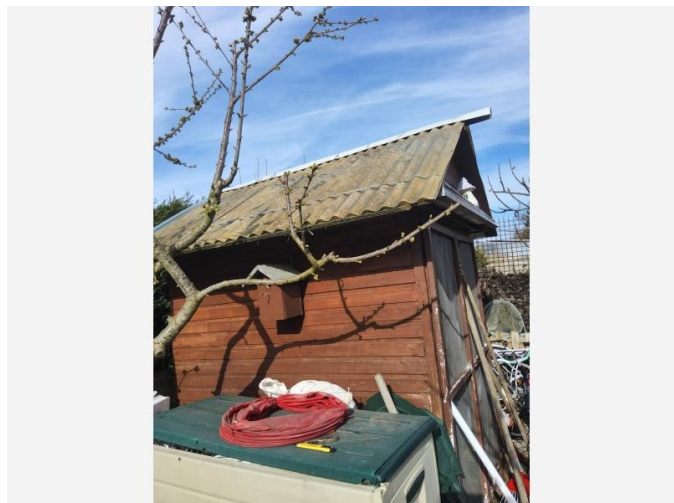
Zone 3: Tuinhuis

- 0 Asbestmaterialen
- 0 Beperkingen
- 0 Uitsluitingen
- 0 Roerende goederen
- 0 Puin, steenslag, (water)bodem
- 0 Adviezen
- 0 Geen asbest
