# Asbestinventarisatetest

Jean Béthunestraat 34, 9040 Gent

Attestnummer : **20260112-000359.000**

Uitgegeven op : **12.01.2026**

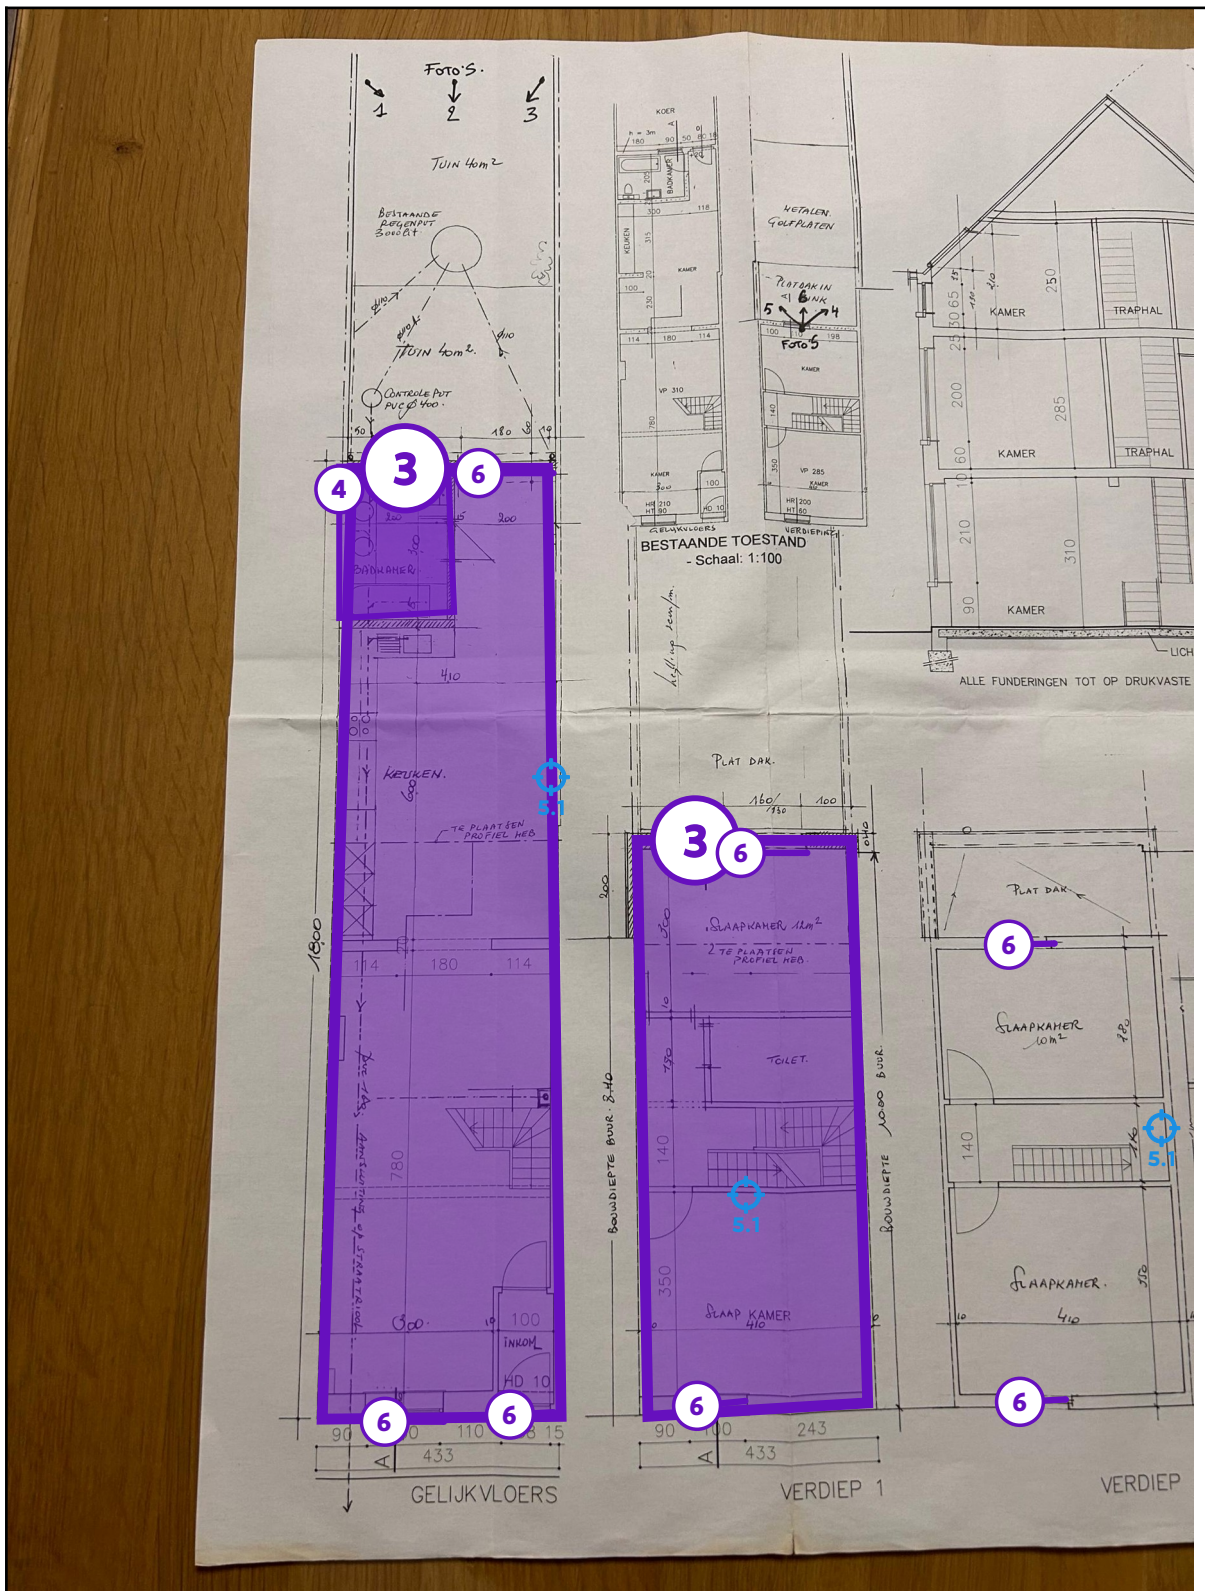
# Plan 1.1: Plan gelijkvloers

3. Valse wanden/ plafonds	Advies	-
4. Lijm laag onder tegels	Advies	-
5. Pleisterwerk muren	Geen asbest	-
5.1 Code: 050126-P1-1	Mengmonster	-
6. Afdichtingsmateriaal (mastiek, kit, .. ) aan schrijnwerk	Overige ruimte of materiaal	-

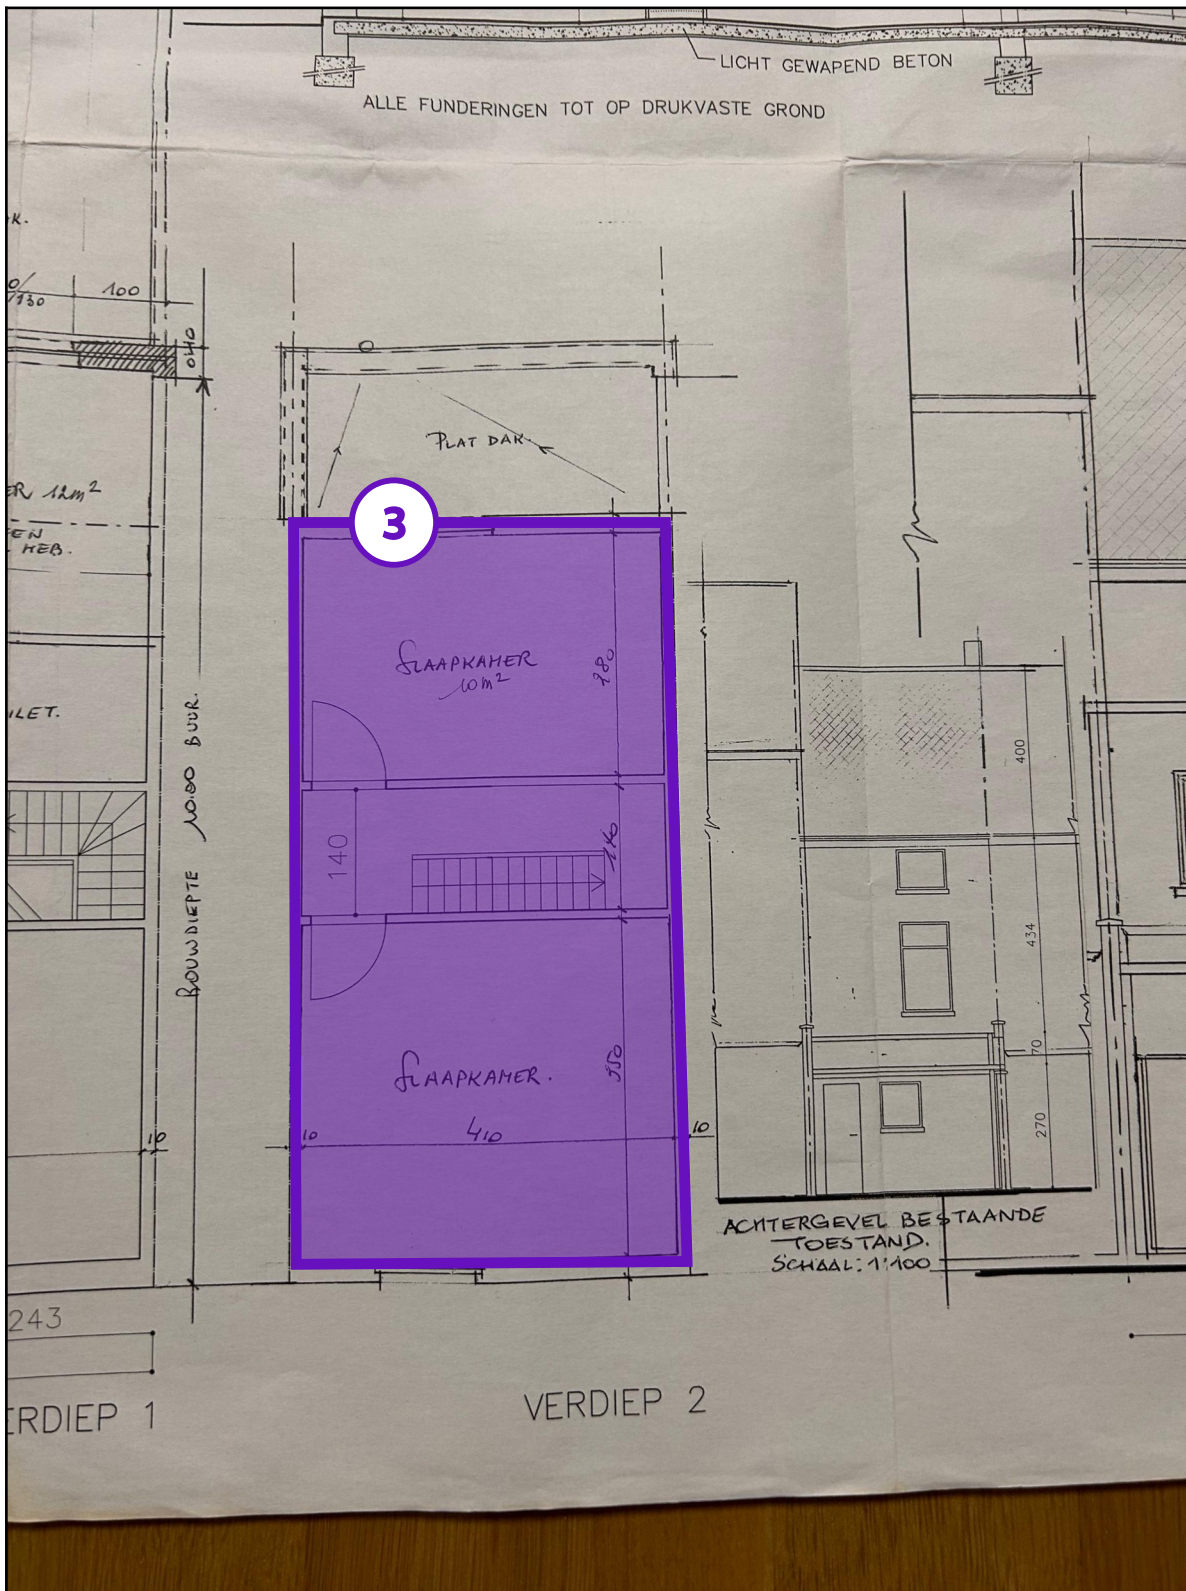
# Plan 1.3: Plan verdiep 2

3. Valse wanden/ plafonds	Advies	-
---------------------------	--------	---
