Asbestinventarisatetest

Raspaillebosstraat 5, 9506 Geraardsbergen

Attestnummer : 20260330-000277.000

Uitgegeven op : 30.03.2026

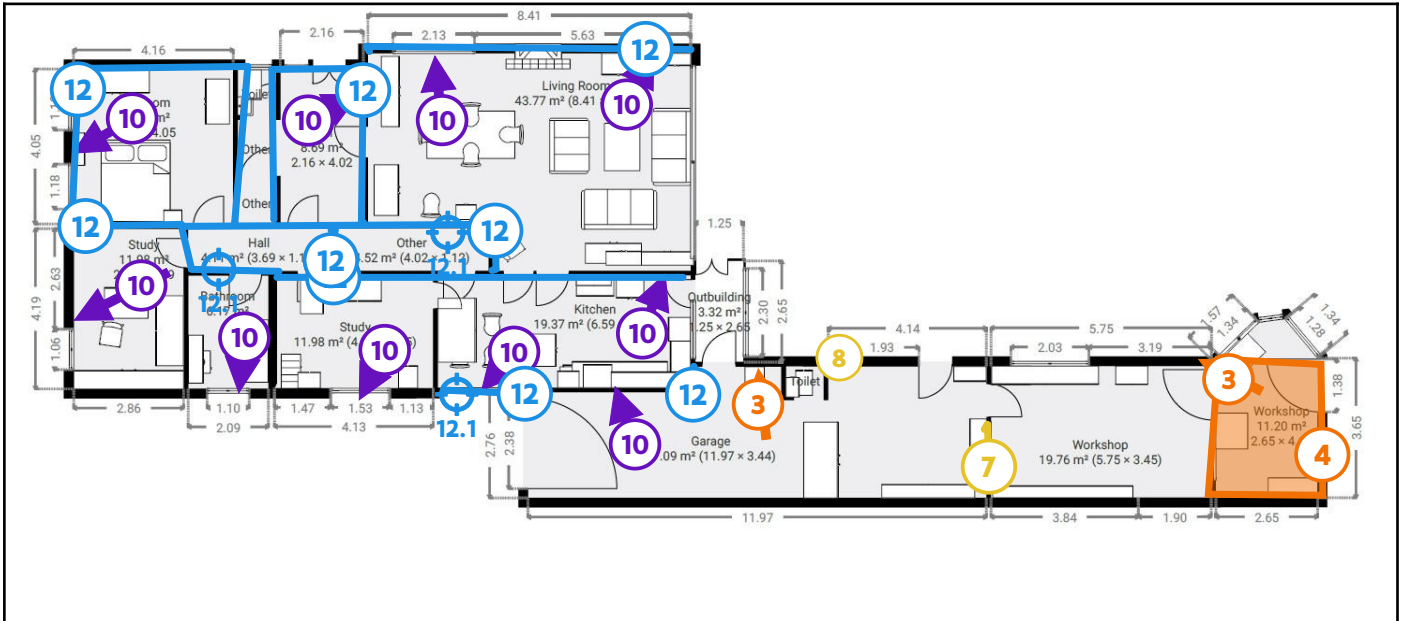
Plan 1.2: verdiep 0

Beschrijving	Type	Actie
3. Bakeliet schakelaars - stopcontacten - lampfittings	Asbestmateriaal	Verwijderen
4. Dak in golfplaten (cement)	Asbestmateriaal	Verwijderen
7. Vensterpaneel (type Glasal)	Asbestmateriaal	Zorgvuldig beheren
8. Mastiek (asbestverdacht)	Asbestmateriaal	Zorgvuldig beheren
10. Oude radiatoren	Advies	-
12. Pleisterwerk wanden	Geen asbest	-
12.1 Code: M01	Mengmonster	-

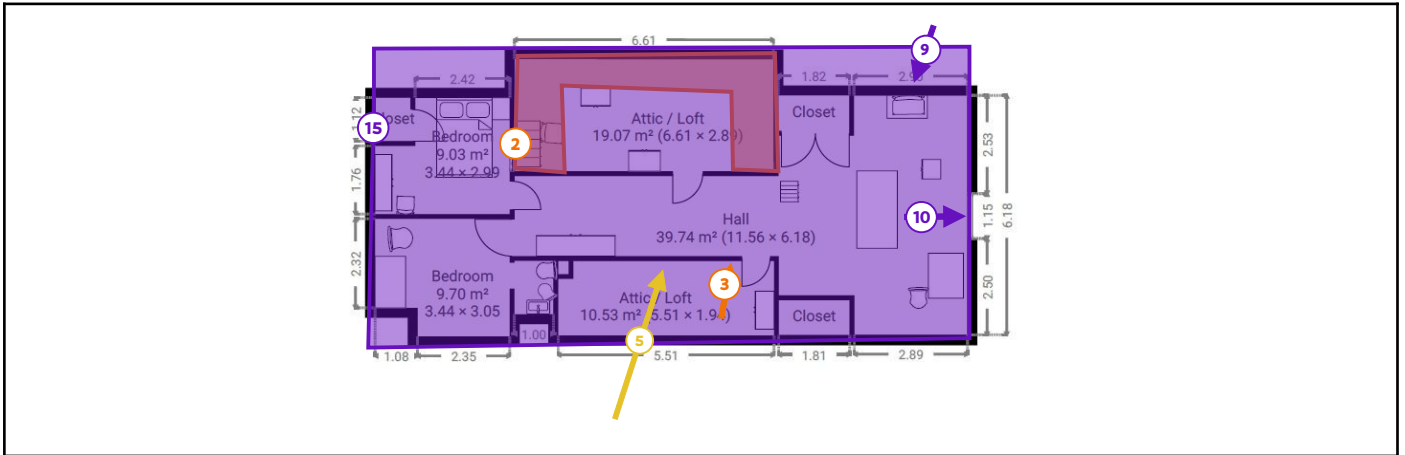
Plan 1.3: verdiep 1

Beschrijving	Type	Actie
2. Vinyltegels	Asbestmateriaal	Verwijderen
3. Bakeliet schakelaars - stopcontacten - lampfittings	Asbestmateriaal	Verwijderen
5. Verluchtingsbuis in cement	Asbestmateriaal	Zorgvuldig beheren
9. Schouw	Beperking	-
10. Oude radiatoren	Advies	-
15. Onderdak (niet verdacht)	Overige ruimte of materiaal	-

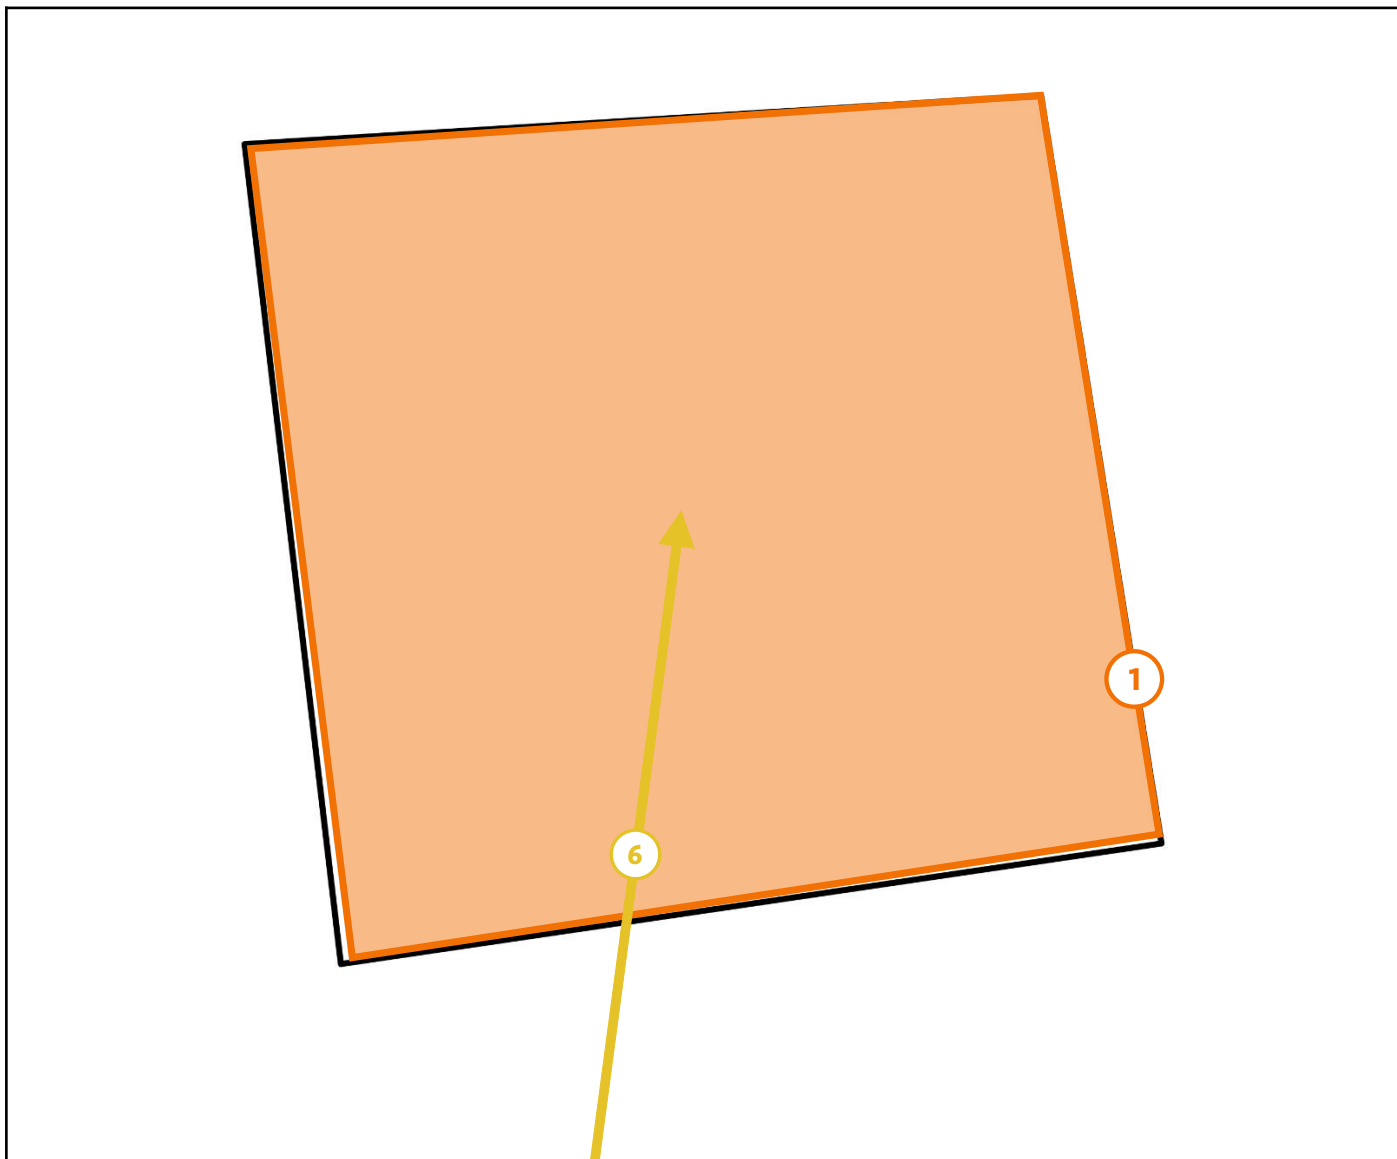
Plan 3.1: Vogelkot plan

Beschrijving	Type	Actie
1. Dak in cementleien	Asbestmateriaal	Verwijderen
6. Paal van een afsluiting of omheining	Asbestmateriaal	Zorgvuldig beheren

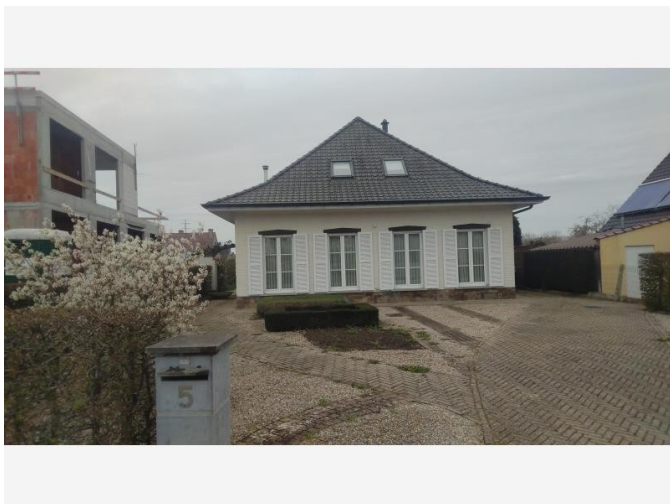
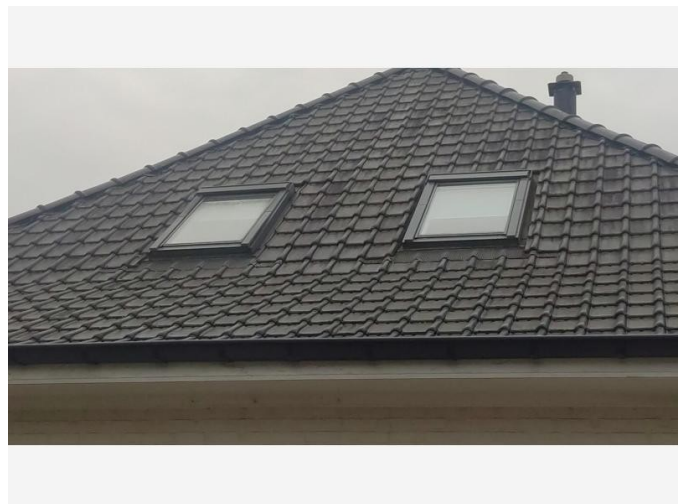
Beschrijving	Notitie	Terug te vinden op plannen
Fiche 13: CV-brander	-	Plan 1.1: kelder
Fiche 14: Dakbedekking in dakpannen (niet verdacht)	De dakbedekking is niet-asbestverdacht.	-
Fiche 15: Onderdak (niet verdacht)	-	Plan 1.3: verdiep 1
