Asbestinventarisatetest

Oude Steenweg 134, 9500 Geraardsbergen

Attestnummer : 20260409-000362.000

Niet-asbestveilig

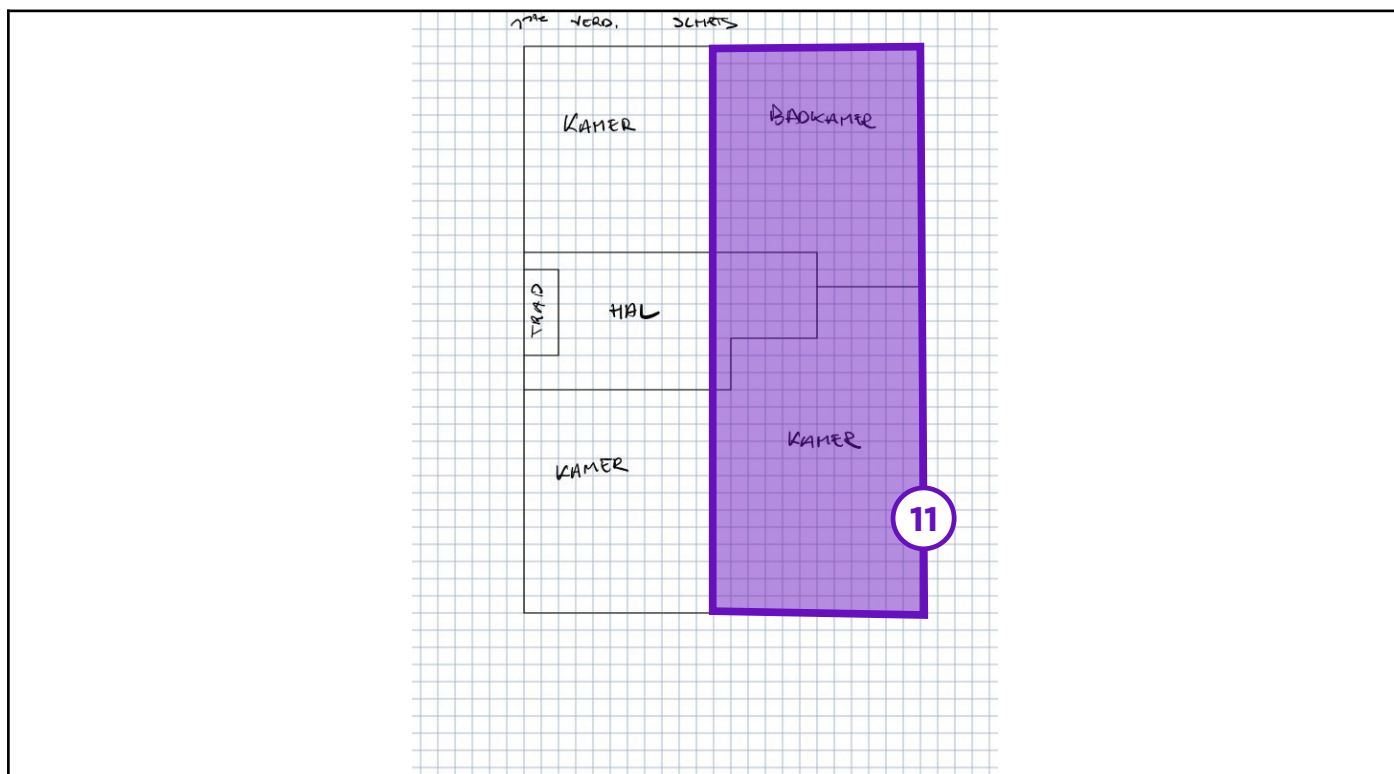
Beschrijving	Type	Actie
11. Onderdak niet waarneembaar	Overige ruimte of materiaal	-

Beschrijving	Notitie	Terug te vinden op plannen
Fiche 11: Onderdak niet waarneembaar	<p>Er werd geprobeerd een dakpan op te heffen, maar het was niet mogelijk om visueel vast te stellen of het onderliggende materiaal asbesthoudend is. Aangezien het onderzoek niet-destructief werd uitgevoerd, werd ervoor gekozen geen dakpannen te verwijderen en geen schade aan het dak te veroorzaken.</p> <p>Bij eventuele renovatiewerken wordt aanbevolen het onderdak vrij te leggen en dit te laten analyseren door een asbestdeskundige, eventueel via een erkend laboratorium.</p>	Plan 1.4: Eerste verdieping

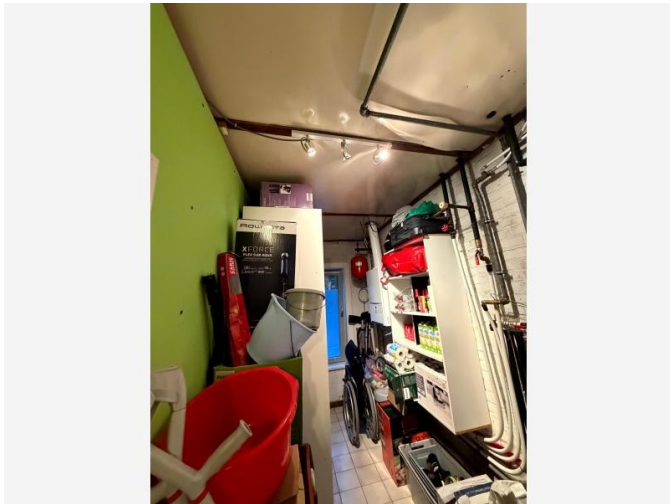
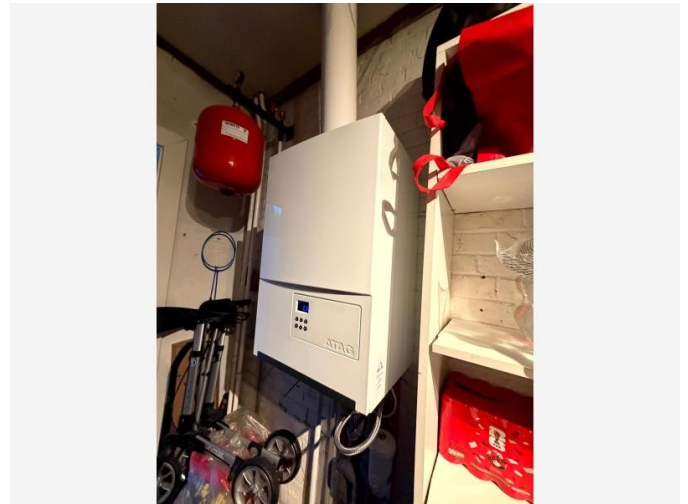
Beschrijving	Notitie	Terug te vinden op plannen
Fiche 7: CV-brander (niet verdacht)	De CV-brander bevat geen asbestverdachte materialen.	Plan 1.1: Gelijkvloers
Fiche 8: Leidingisolatie (niet asbestverdacht)	De leidingisolatie bevat geen waarneembare asbestverdachte materialen.	-
Fiche 9: Mastiek	Er is geen asbestverdachte mastiek aanwezig.	-
Fiche 10: Dakbedekking in dakpannen (niet verdacht)	De dakbedekking is niet-asbestverdacht.	-
