Asbestinventarisatetest

Penitentenstraat 19, 9500 Geraardsbergen

Attestnummer : 20250930-000019.000

Uitgegeven op : 30.09.2025

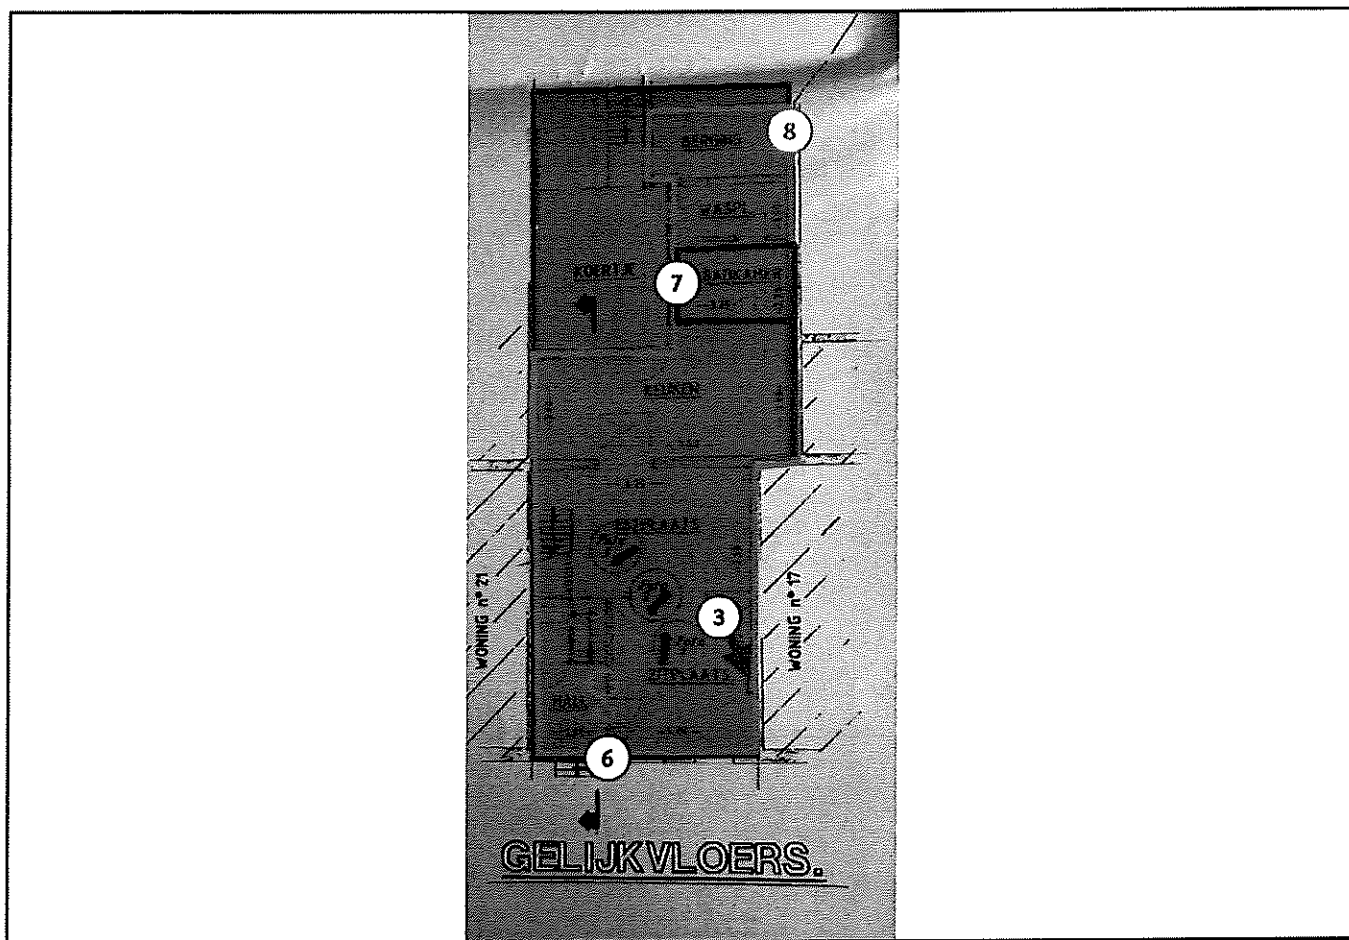
Plan 1.1: gelijkvloers

Beschrijving	Type	Actie
3. Schoorsteen rookgaskanaal - beoordeling	Beperking	-
6. Rioleringsbuizen	Advies	-
7. Tegellijm	Advies	-
8. Pleister / Wanden - Plafond	Geen asbest	-
8.1 Code: MM01	Mengmonster	-

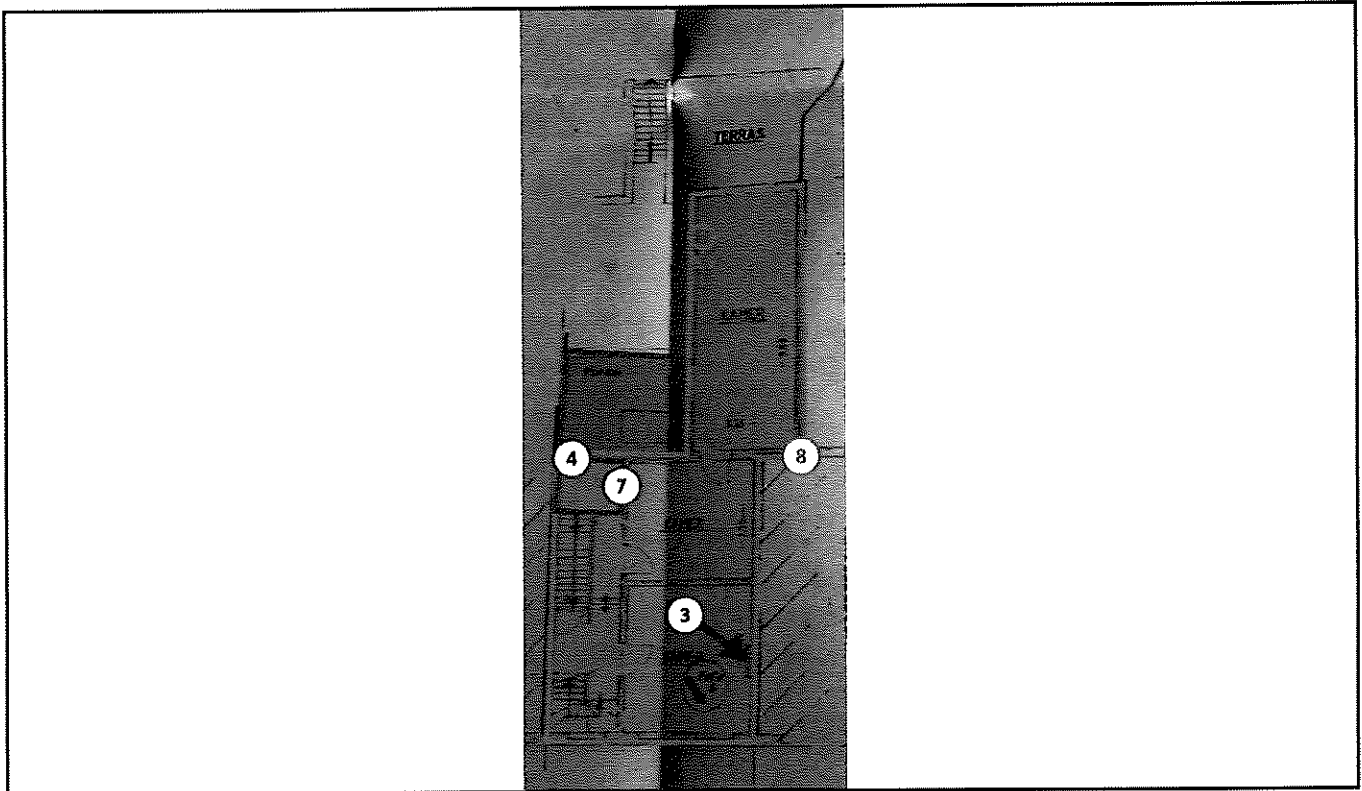
Plan 1.2: 1e verdiep

Beschrijving	Type	Actie
3. Schoorsteen rookgaskanaal - beoordeling	Beperking	-
4. Roofing	Beperking	-
7. Tegellijm	Advies	-
8. Pleister / Wanden - Plafond	Geen asbest	-
8.1 Code: MM01	Mengmonster	-

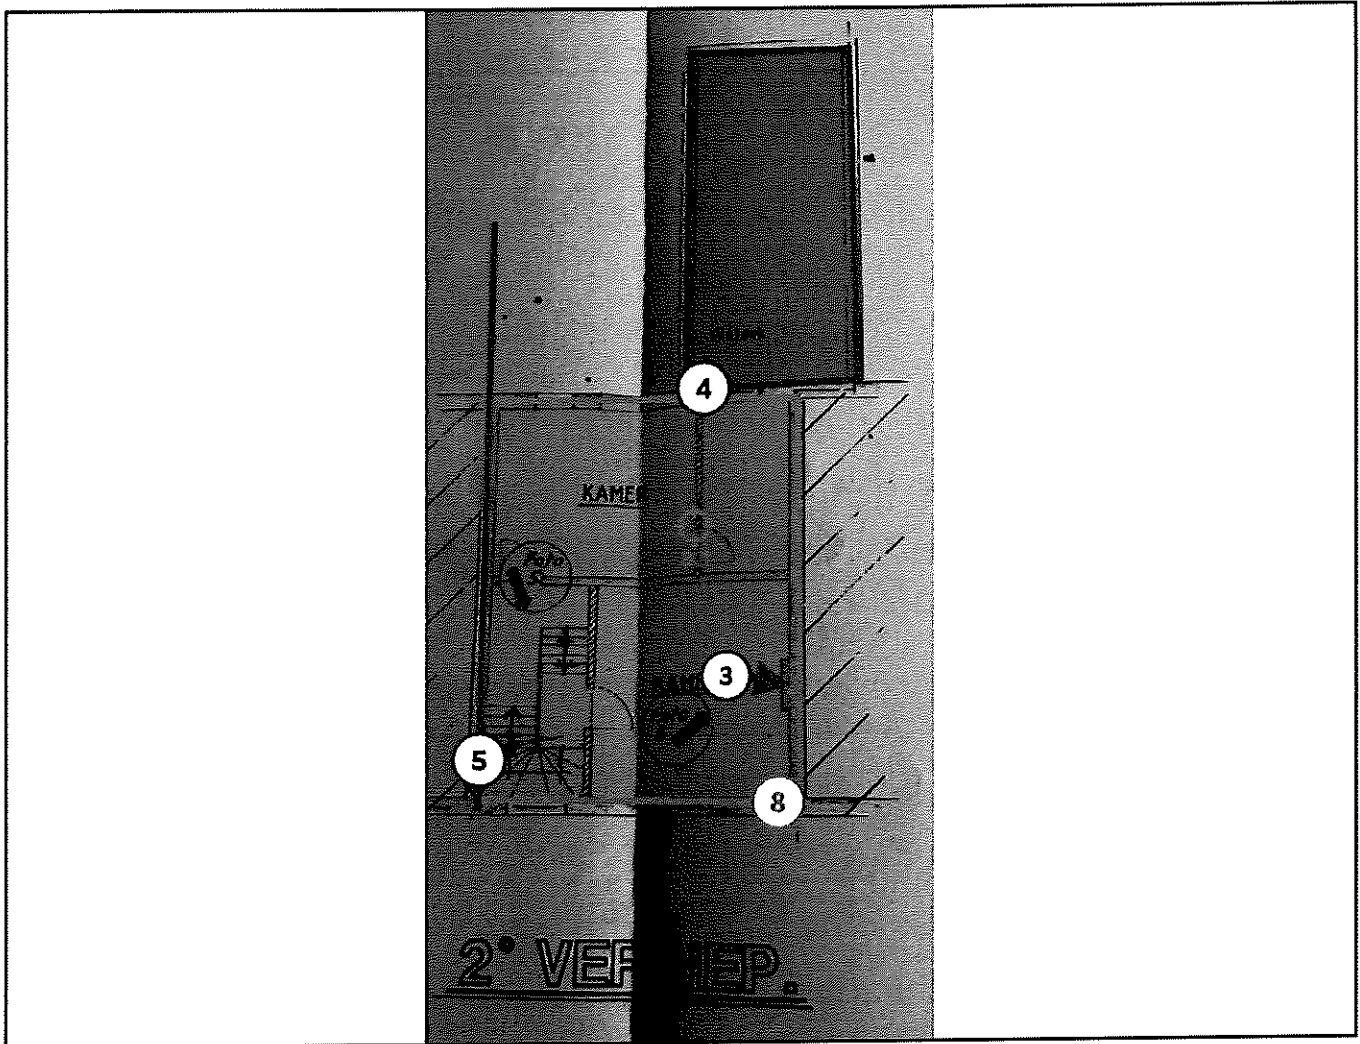
Plan 1.3: 2e verdiep

Beschrijving	Type	Actie
3. Schoorsteen rookgaskanaal - beoordeling	Beperking	-
4. Roofing	Beperking	-
5. Leien aangrenende gevel	Advies	-
8. Pleister / Wanden - Plafond	Geen asbest	-
8.1 Code: MM01	Mengmonster	-
