Asbestinventarisatetest

Gentweg 42, 9971 Kaprijke

Attestnummer : 20260514-000068.000

Niet-asbestveilig

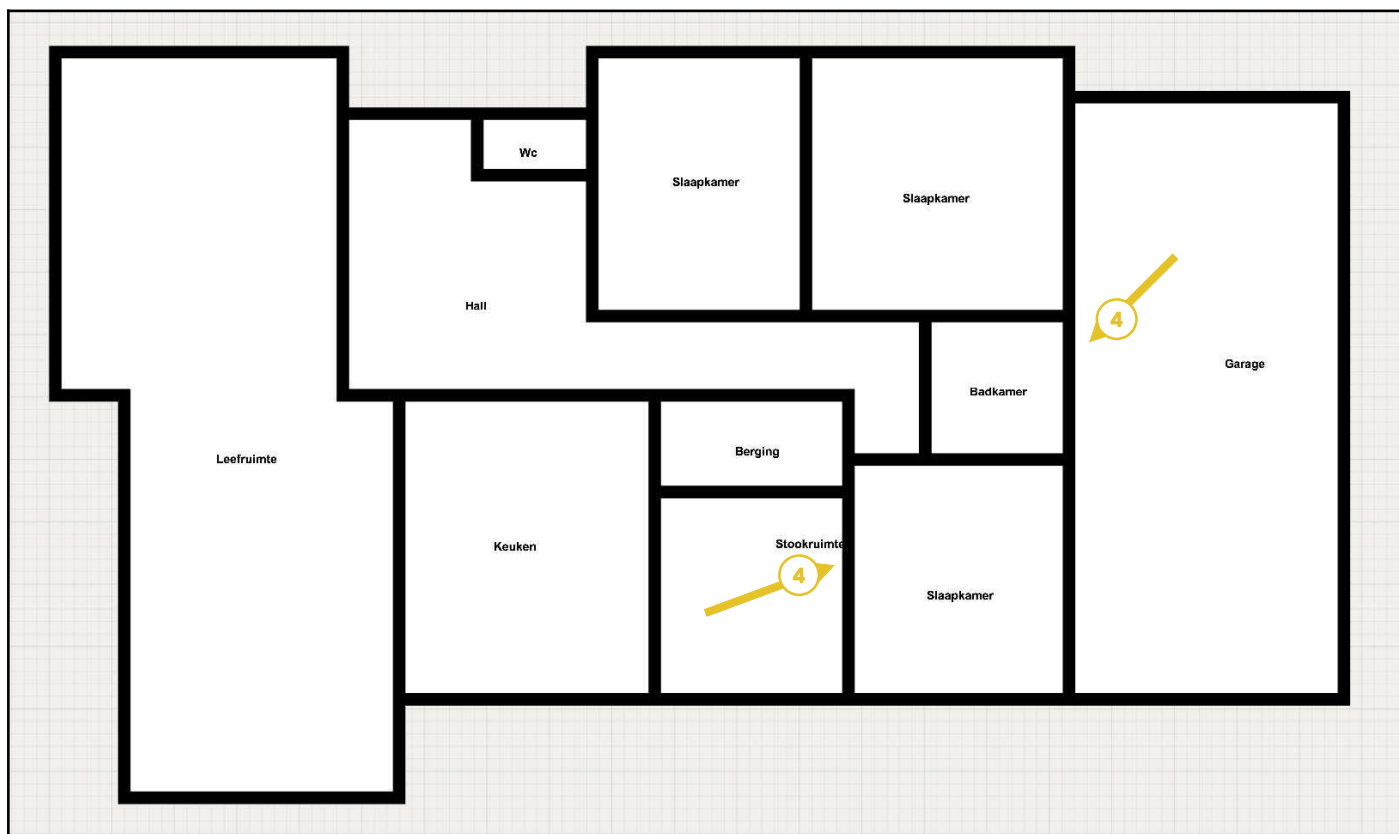
Plan 1.3: schema

Beschrijving	Type	Actie
4. 503: bakeliet electra verdeelkasten en zekeringkasten.	Asbestmateriaal	Zorgvuldig beheren

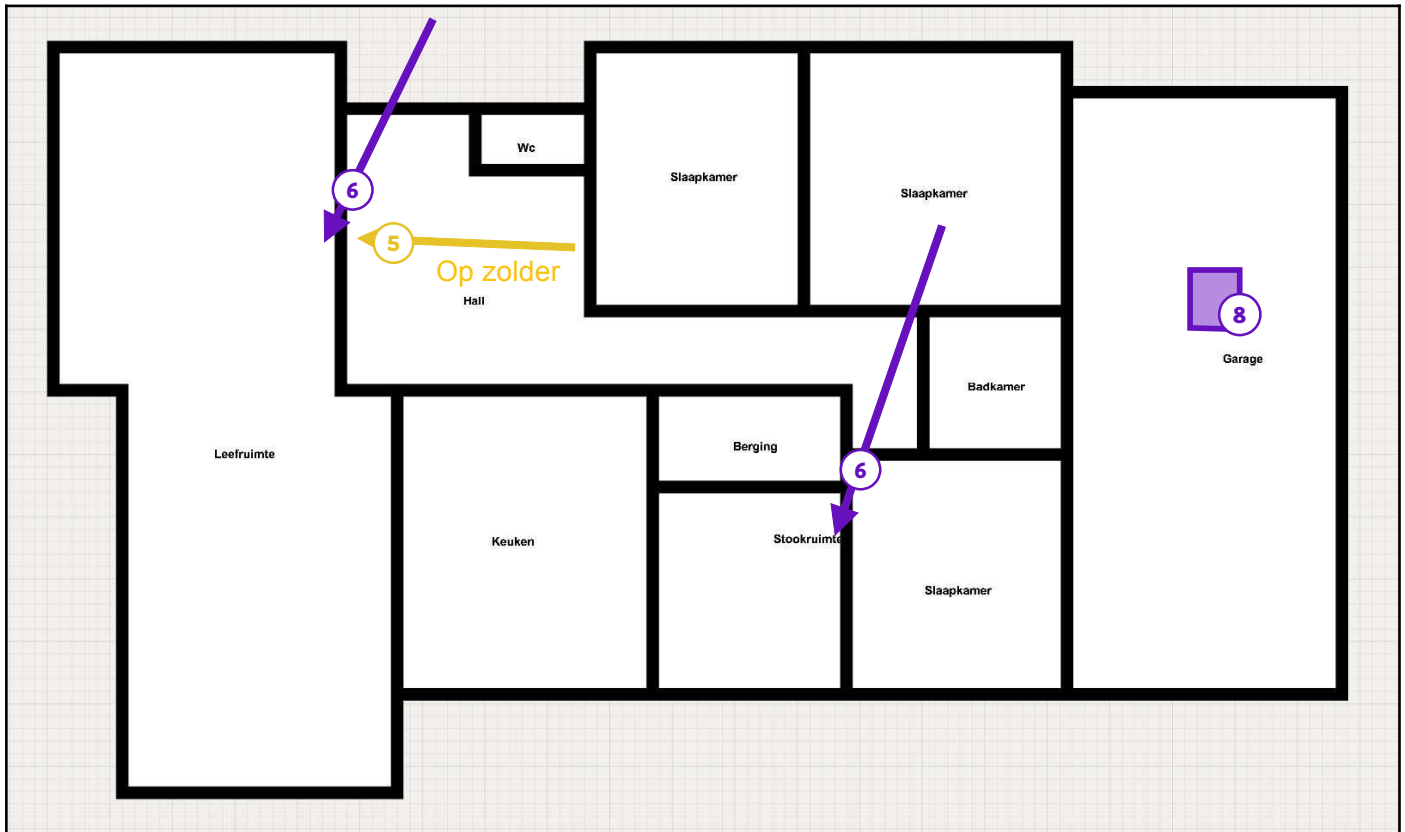
Plan 1.4: schema

Beschrijving	Type	Actie
5. 508: Toepassing: roetluikje aan schoorsteen.	Asbestmateriaal	Zorgvuldig beheren
6. Beperking: schouw niet inspecteerbaar	Beperking	-
8. Beperking: smeerput onder water/olie	Beperking	-

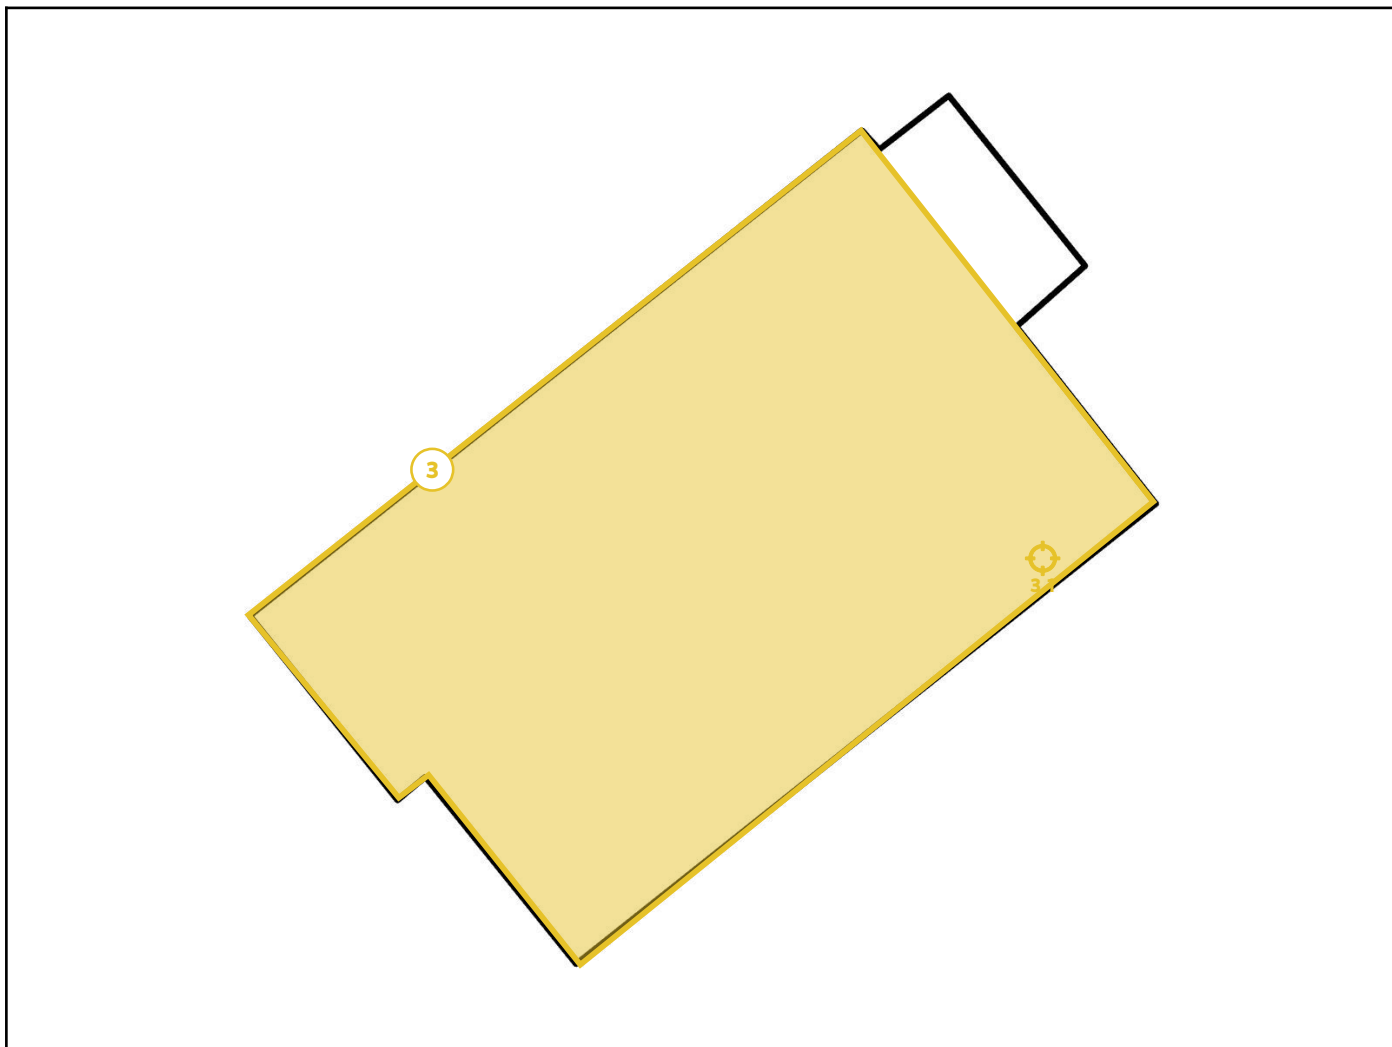
Plan 1.5: Hoofdgebouw plan

Beschrijving	Type	Actie
3. 601: Onderdak	Asbestmateriaal	Zorgvuldig beheren
3.1 Code: 601	Puntmonster	-

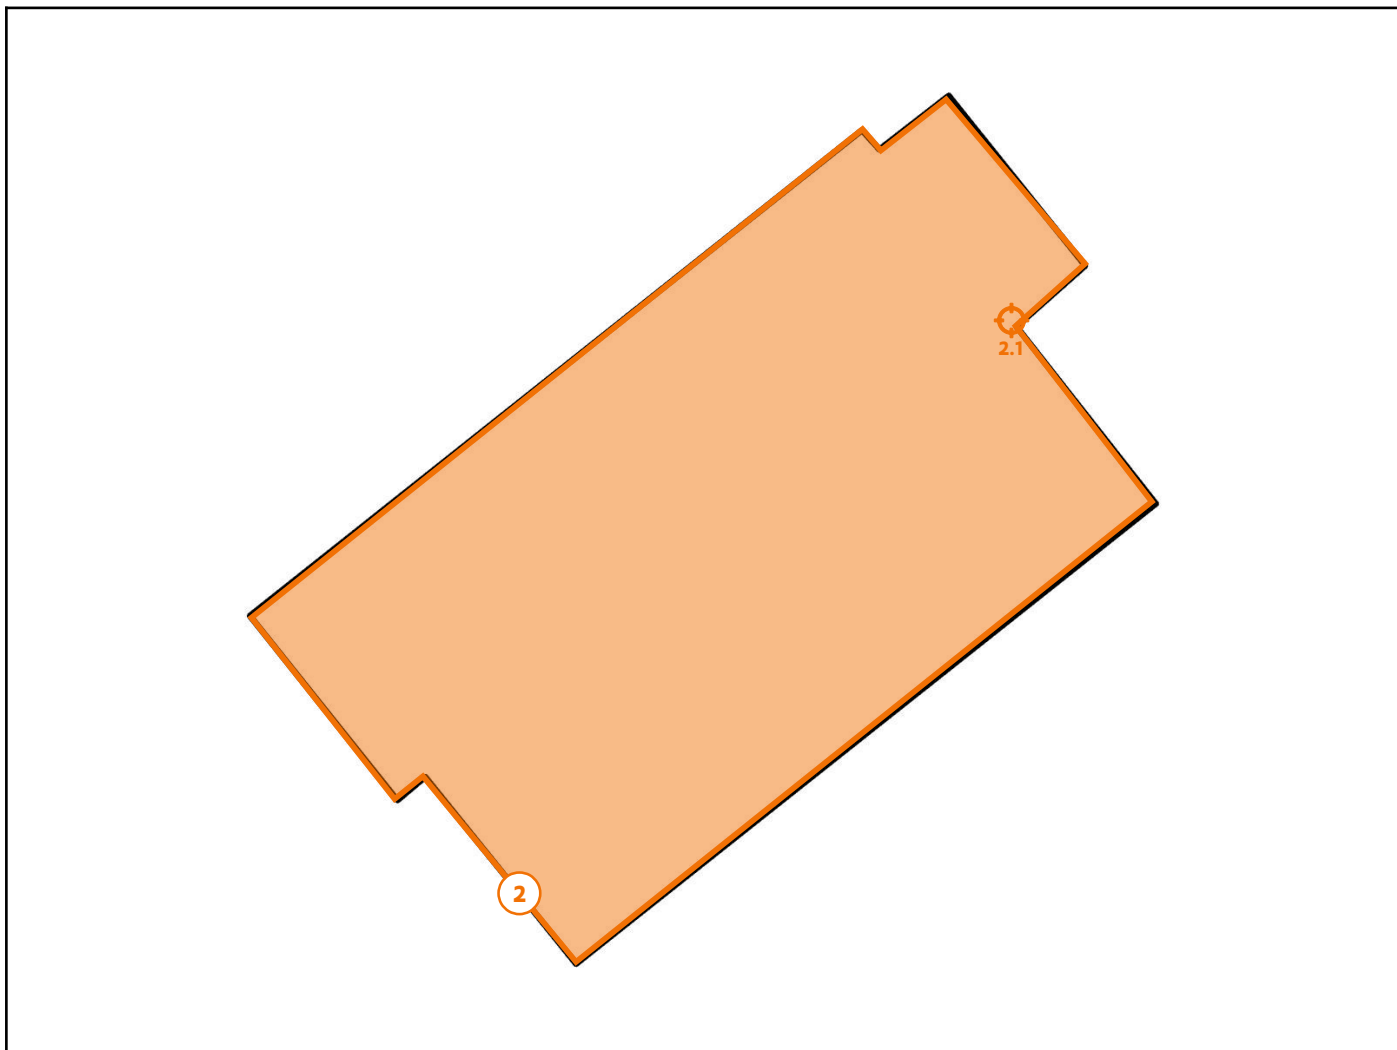
Plan 1.6: Hoofdgebouw plan

Beschrijving	Type	Actie
2. 901: Dak: leien	Asbestmateriaal	Verwijderen
2.1 Code: 901	Puntmonster	-

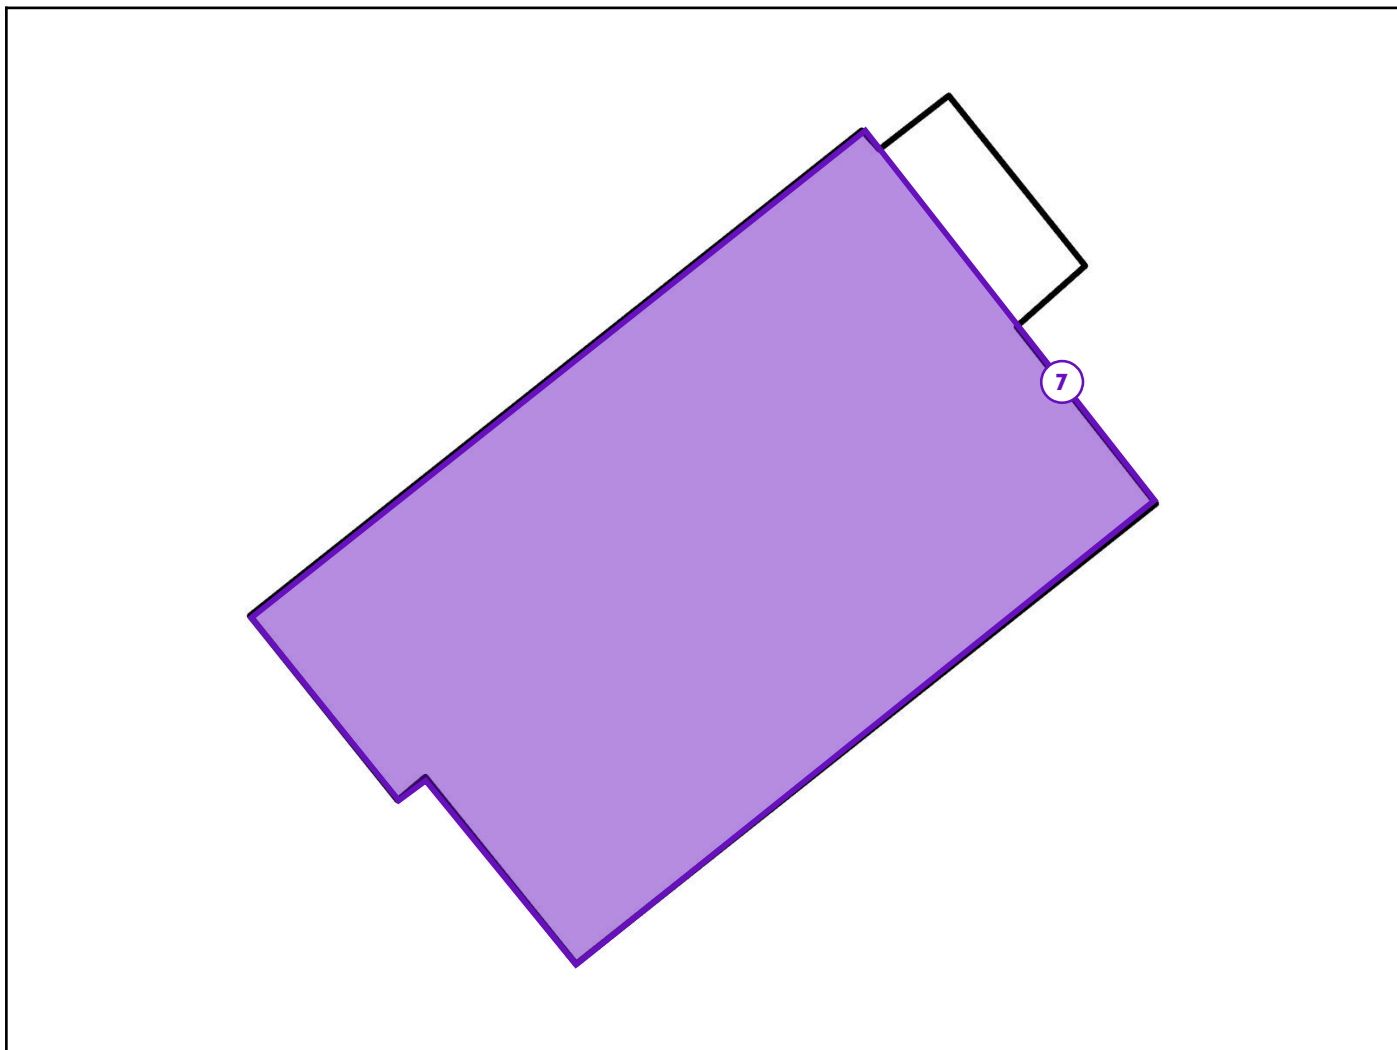
Plan 1.7: Hoofdgebouw plan

Beschrijving	Type	Actie
7. Kruipkelder	Beperking	-

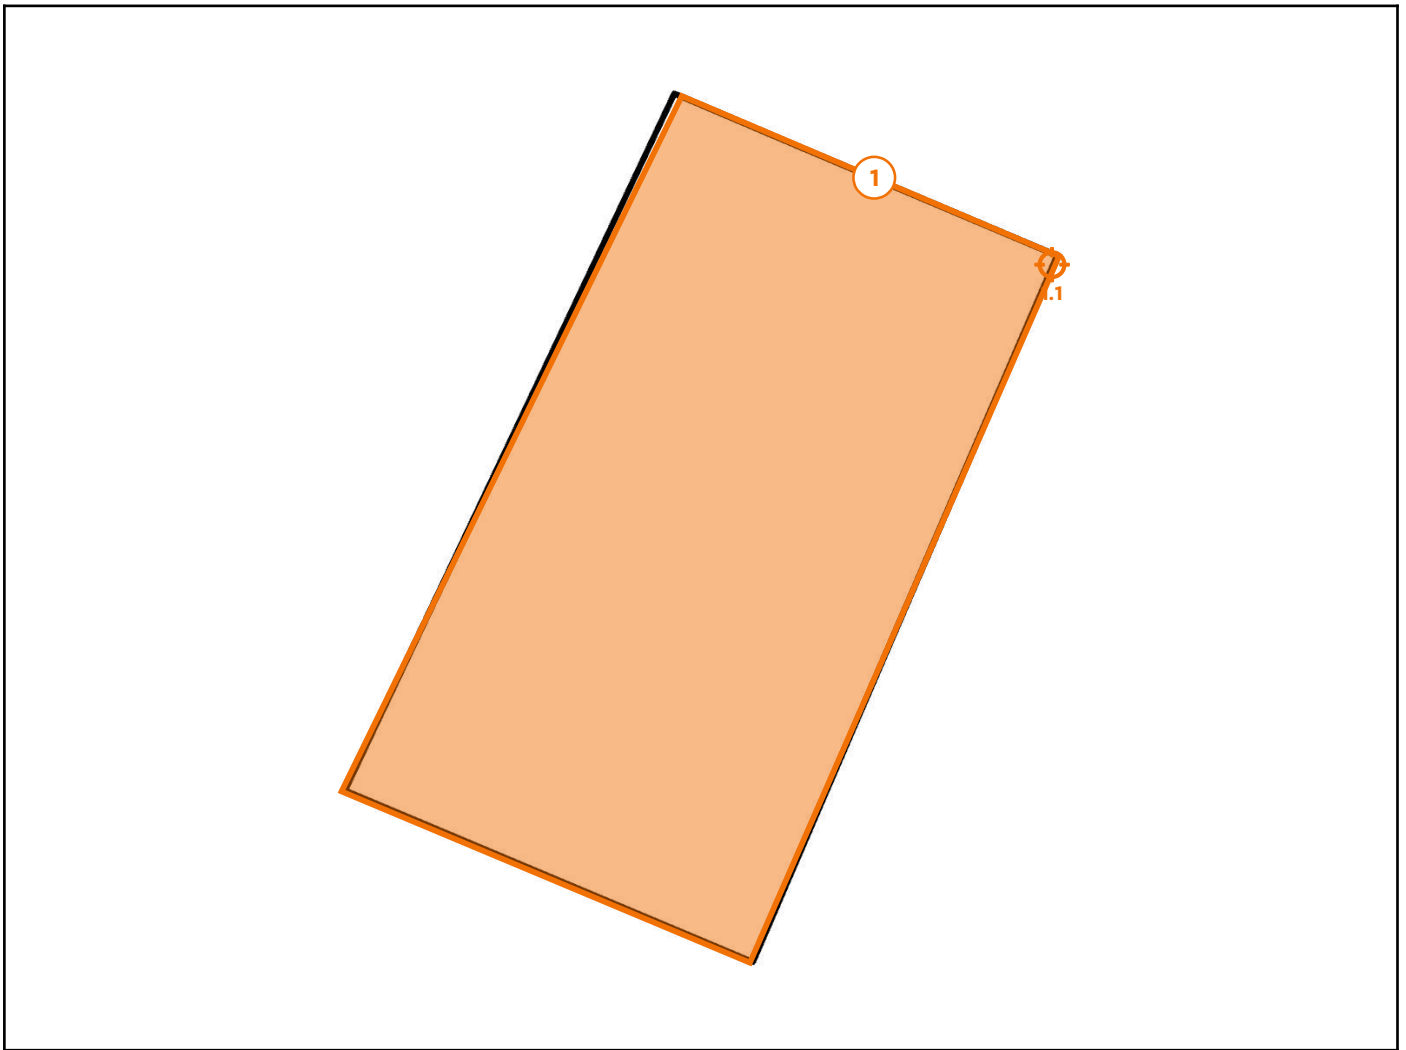
Plan 2.1: tuinhuis plan

Beschrijving	Type	Actie
1. 902: Dak: cementgebonden golfplaten	Asbestmateriaal	Verwijderen
1.1 Code: 902	Puntmonster	-
