# Asbestinventarisatetest

Schouteerpark 12, 9070 Destelbergen

Attestnummer : 20251204-000030.000

Uitgegeven op : 04.12.2025

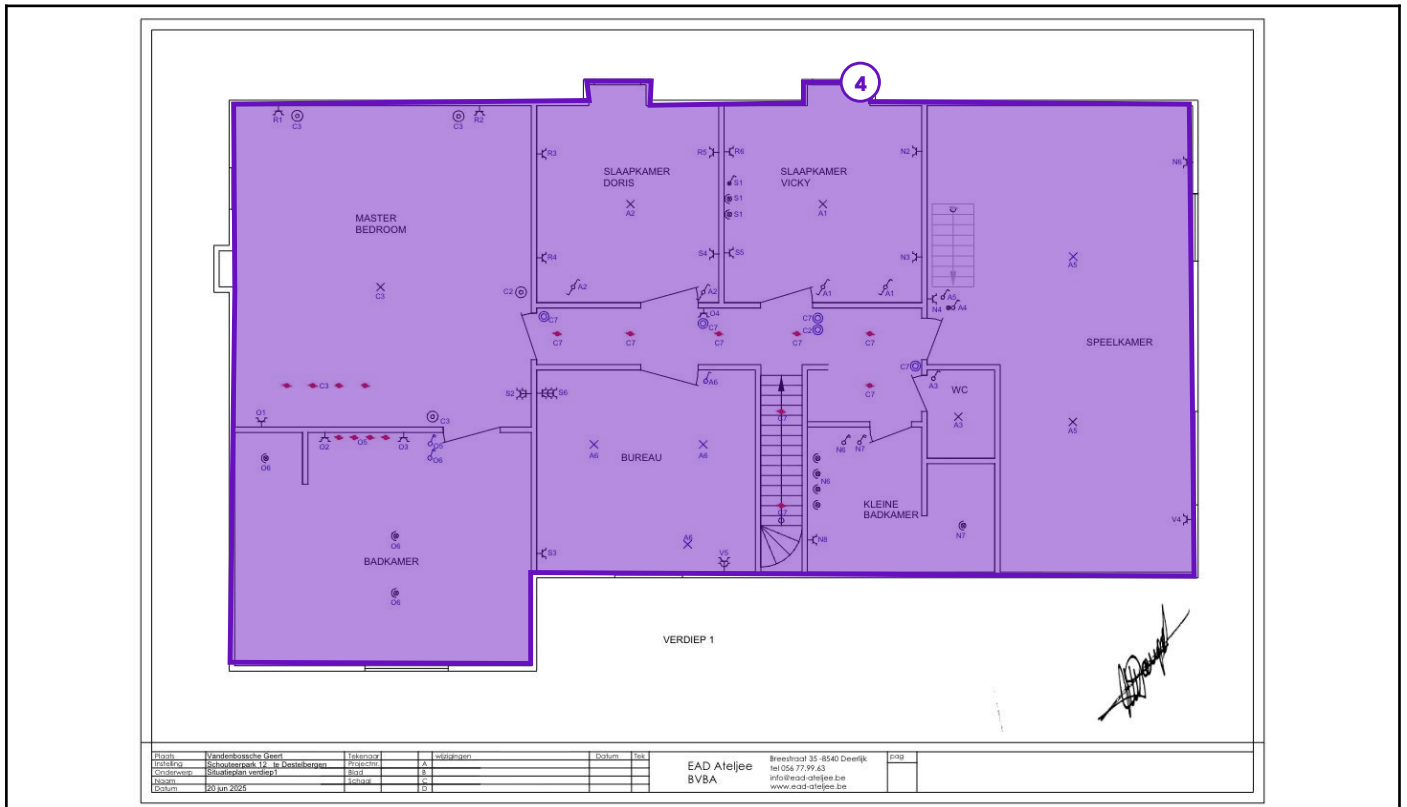
# Plan 1.2: Schema woning +1

Beschrijving	Type	Actie
4. Plafond gipskarton beplatingen.	Advies	-

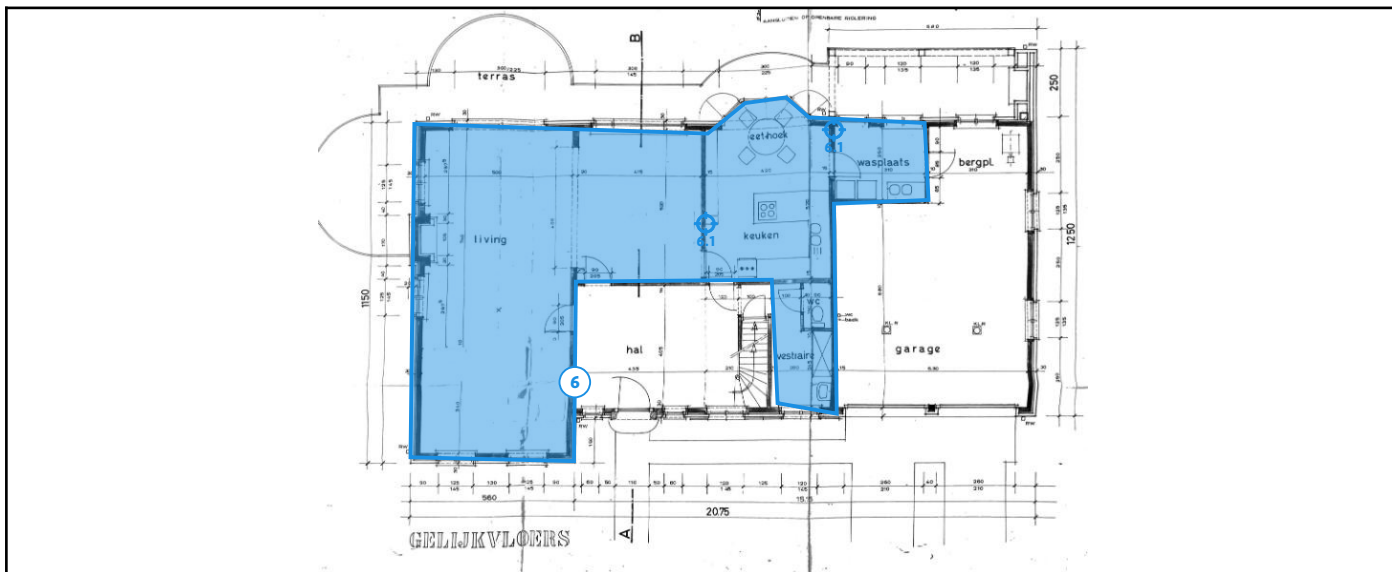
## Plan 1.4: Gelijkvloers

Beschrijving	Type	Actie
6. Plafonds: pleisterwerk	Geen asbest	-
6.1 Code: 201	Mengmonster	-

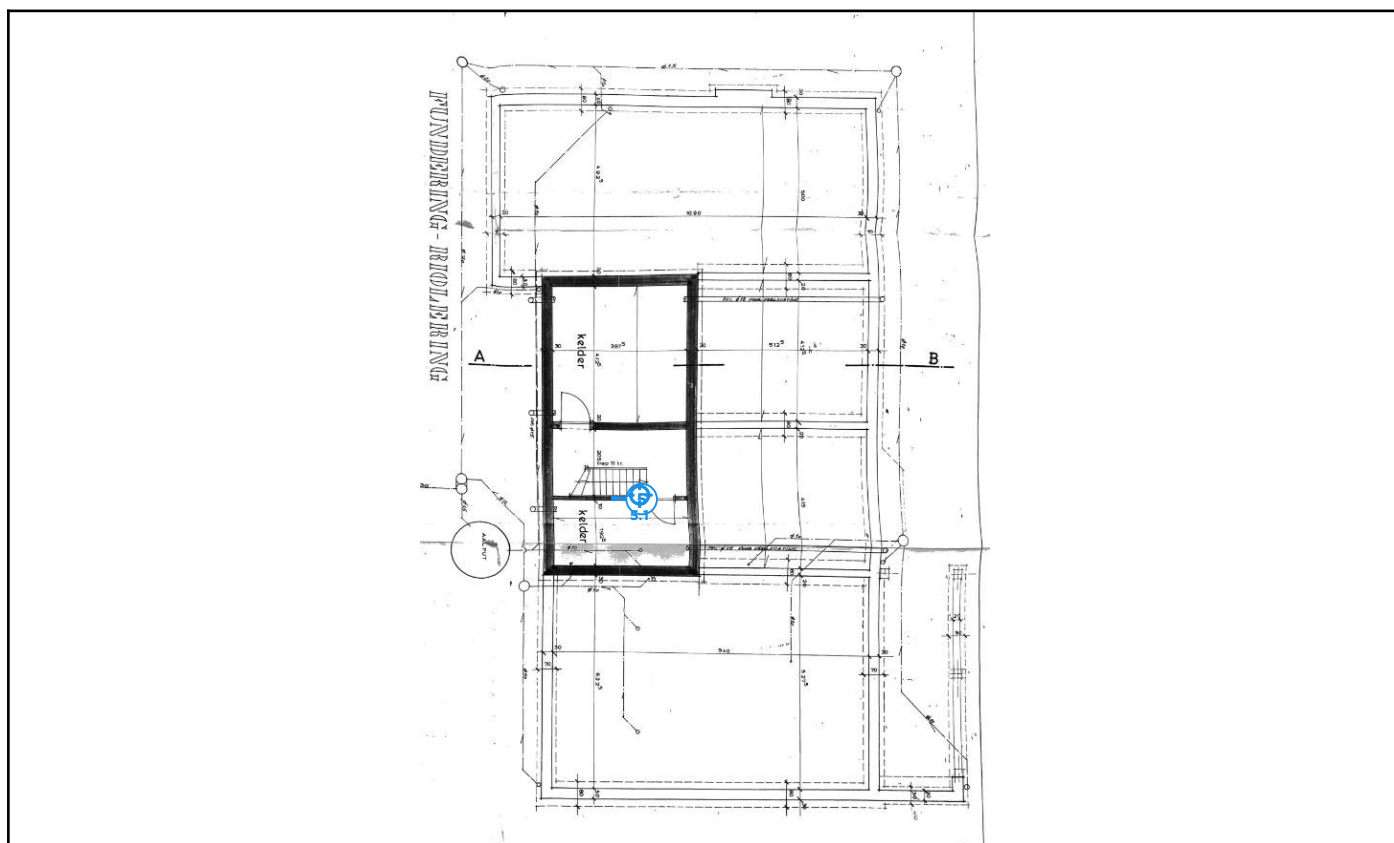
## Plan 1.5: Fundering - riolering

Beschrijving	Type	Actie
5. Wanden: pleisterwerk	Geen asbest	-
5.1 Code: 101	Mengmonster	-

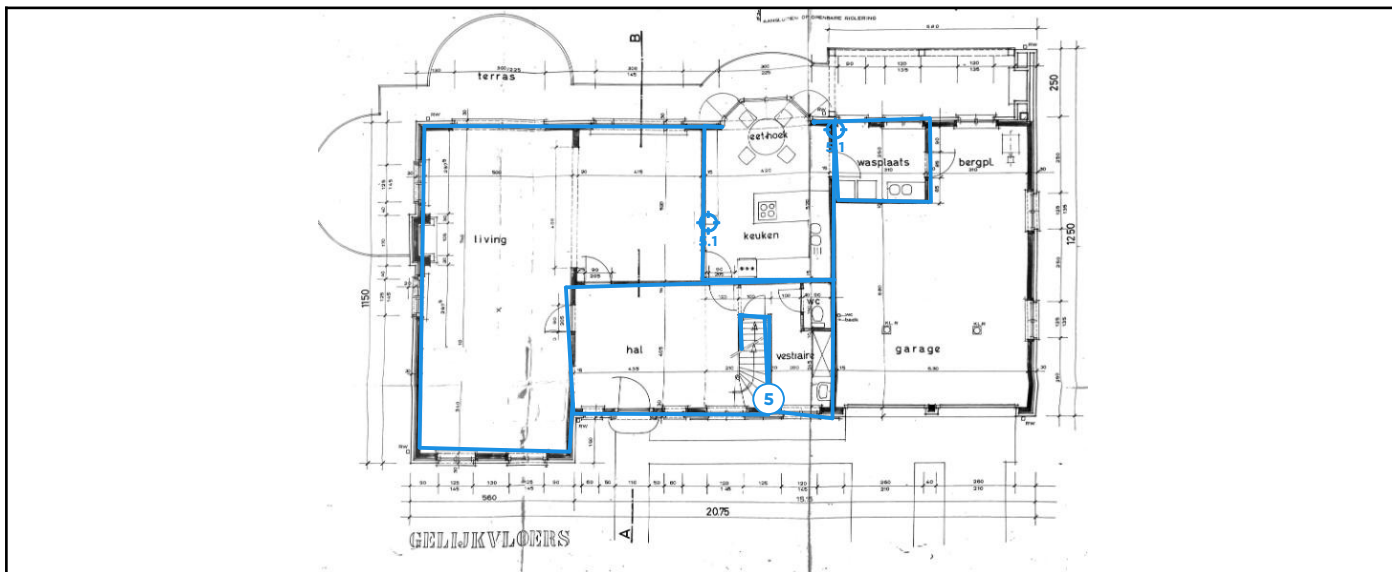
## Plan 1.6: Plan woning gelijkvloers

Beschrijving	Type	Actie
5. Wanden: pleisterwerk	Geen asbest	-
5.1 Code: 101	Mengmonster	-

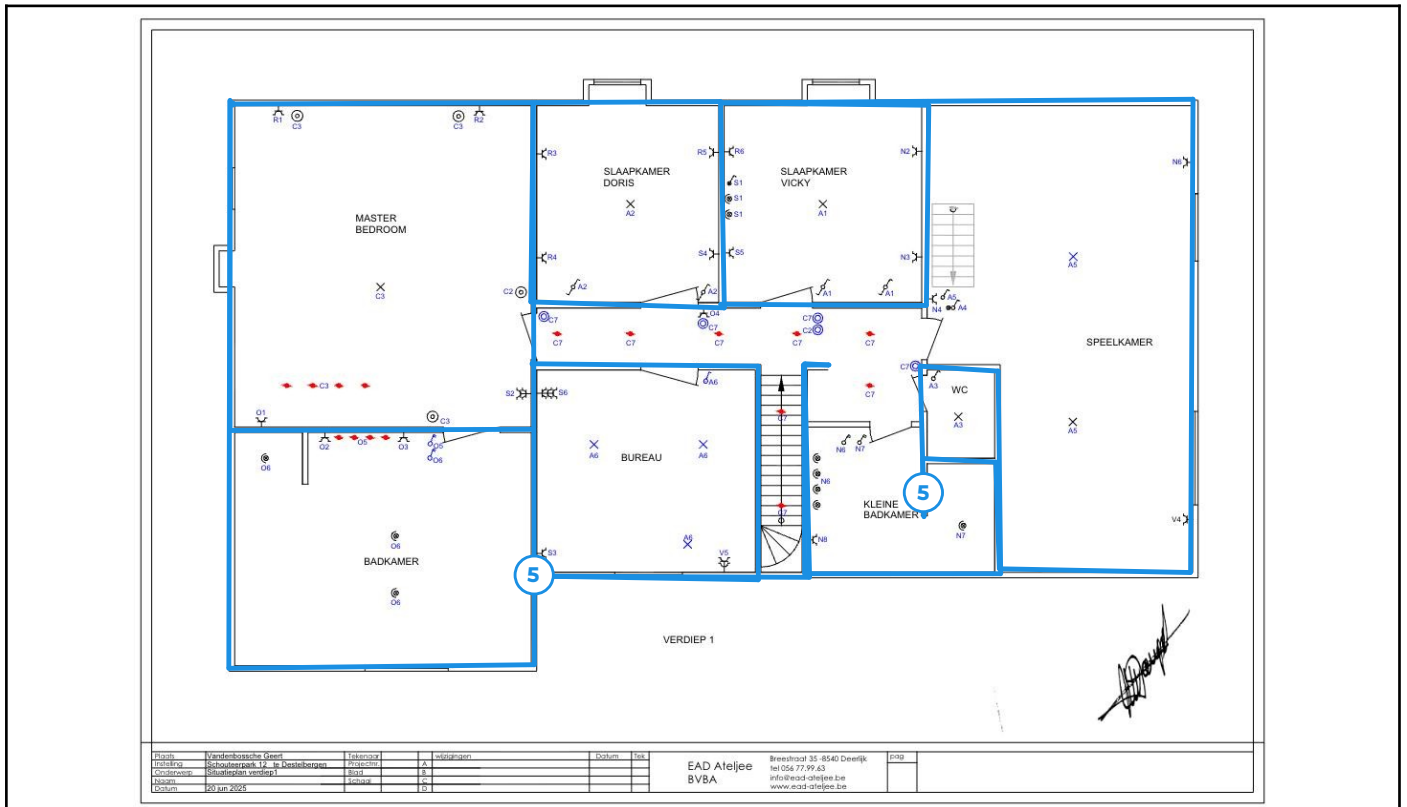
# Plan 1.7: Schema woning +1

Beschrijving	Type	Actie
5. Wanden: pleisterwerk	Geen asbest	-

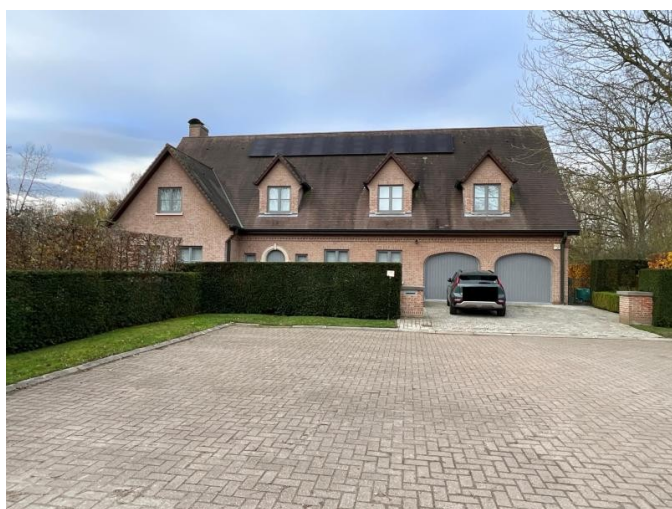
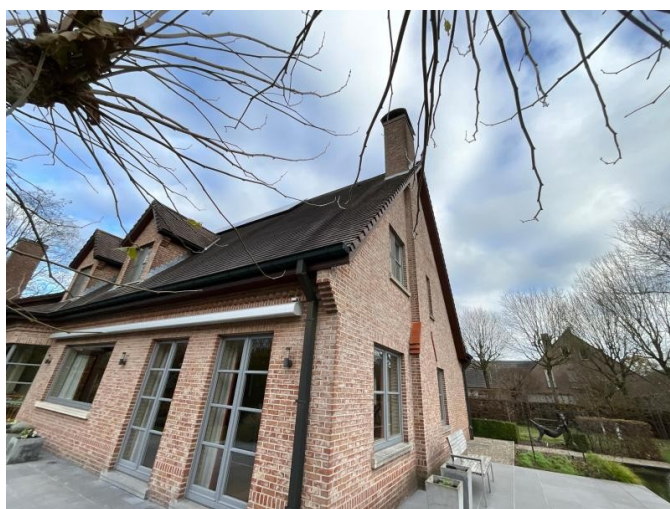
## Fiche 8: Dakbedekking

Beschrijving	Notitie	Terug te vinden op plannen
Fiche 8: Dakbedekking	Het dak bestaat uit pannen.	-
