Asbestinventarisatetest

Antwerpsesteenweg 323, 9040 Gent

Attestnummer : 20260318-000008.000

Uitgegeven op : 18.03.2026

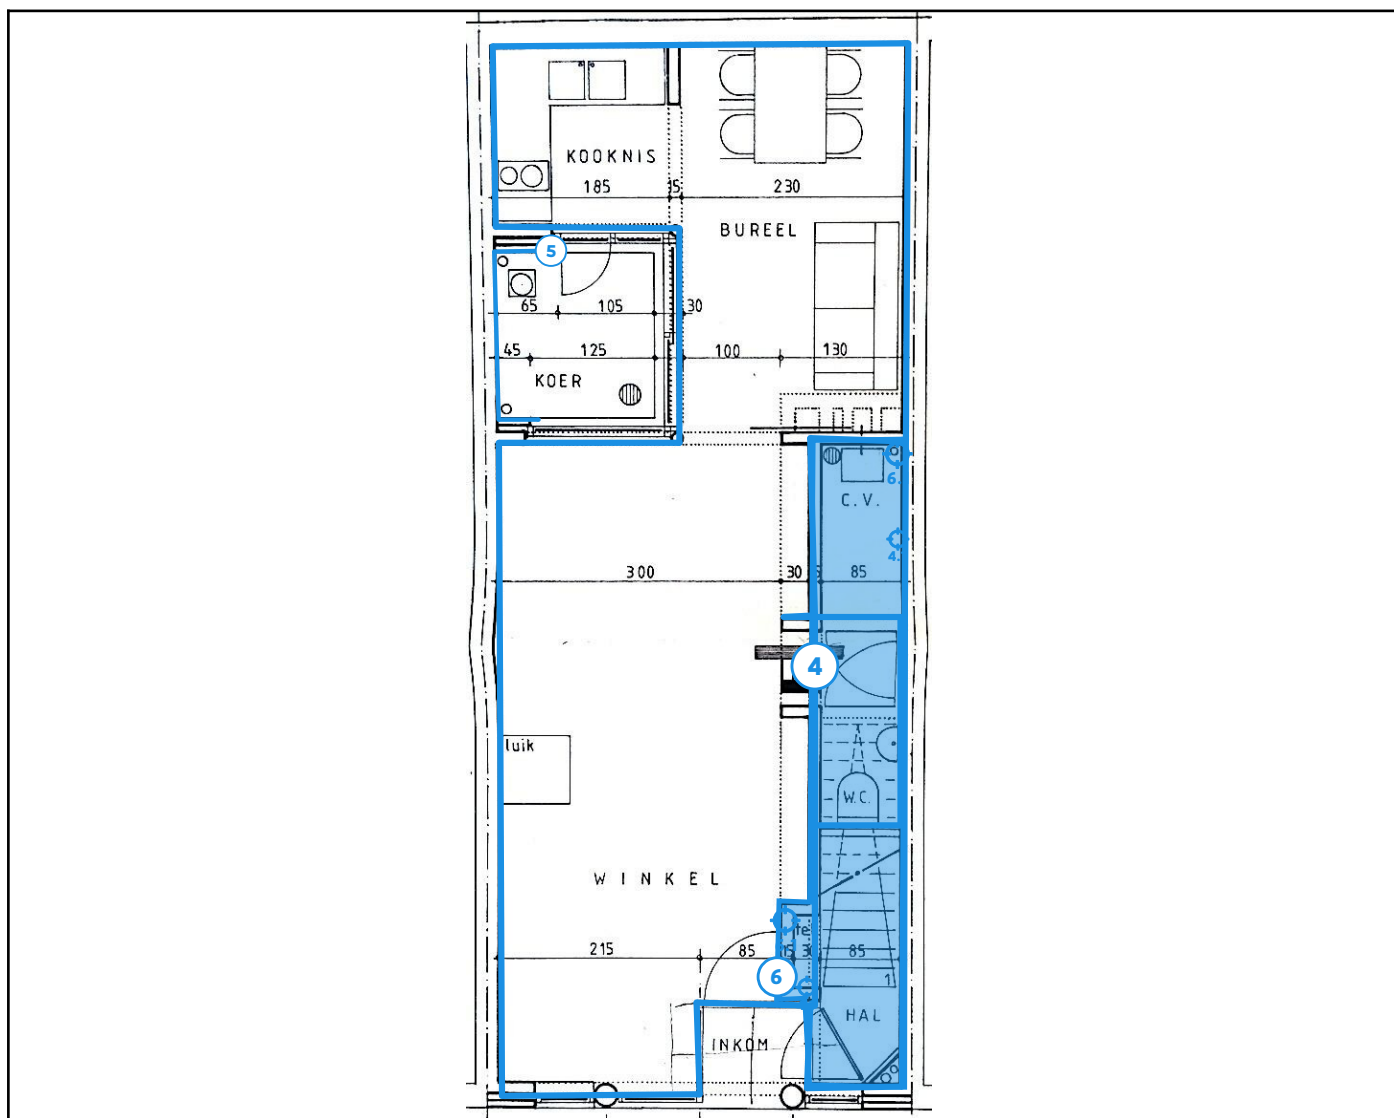
Plan 1.3: Gelijkvloers (pleisterwerk)

Beschrijving	Type	Actie
4. Beploistering van de muren	Geen asbest	-
4.1 Code: MM01	Mengmonster	-
5. Crepi met staalname	Geen asbest	-
6. Beploistering van de plafonds	Geen asbest	-
6.1 Code: MM02	Mengmonster	-

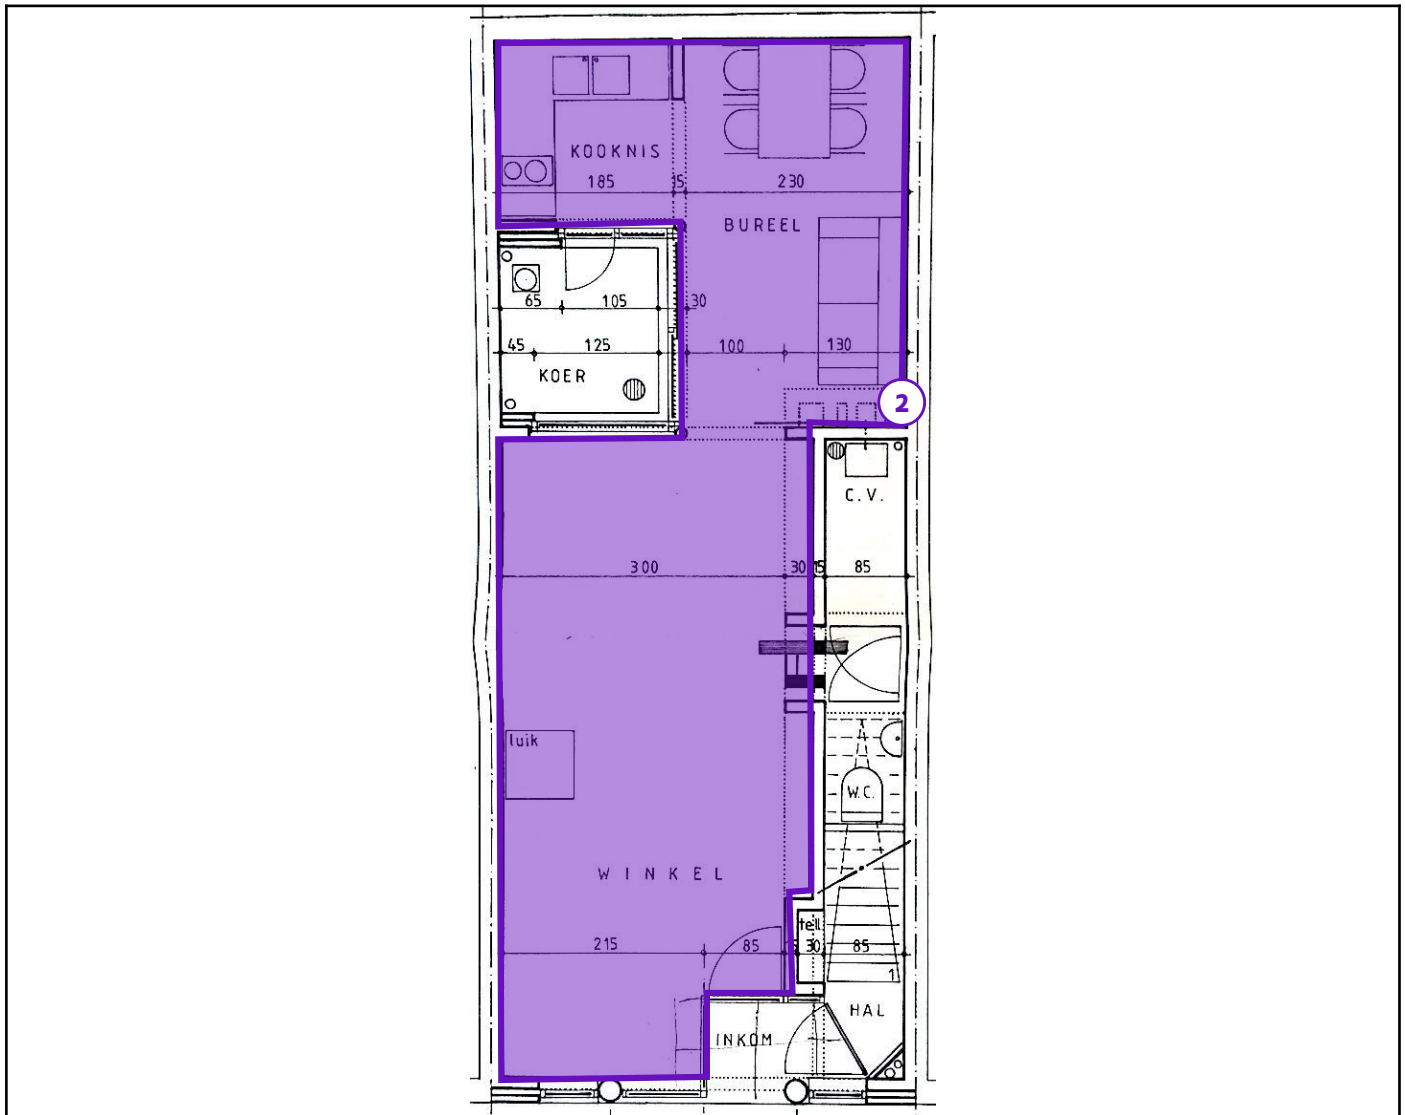
Plan 1.4: Gelijkvloers (adviezen)

Beschrijving	Type	Actie
2. Plafonds opgebouwd uit niet asbestverdacht materiaal	Advies	-

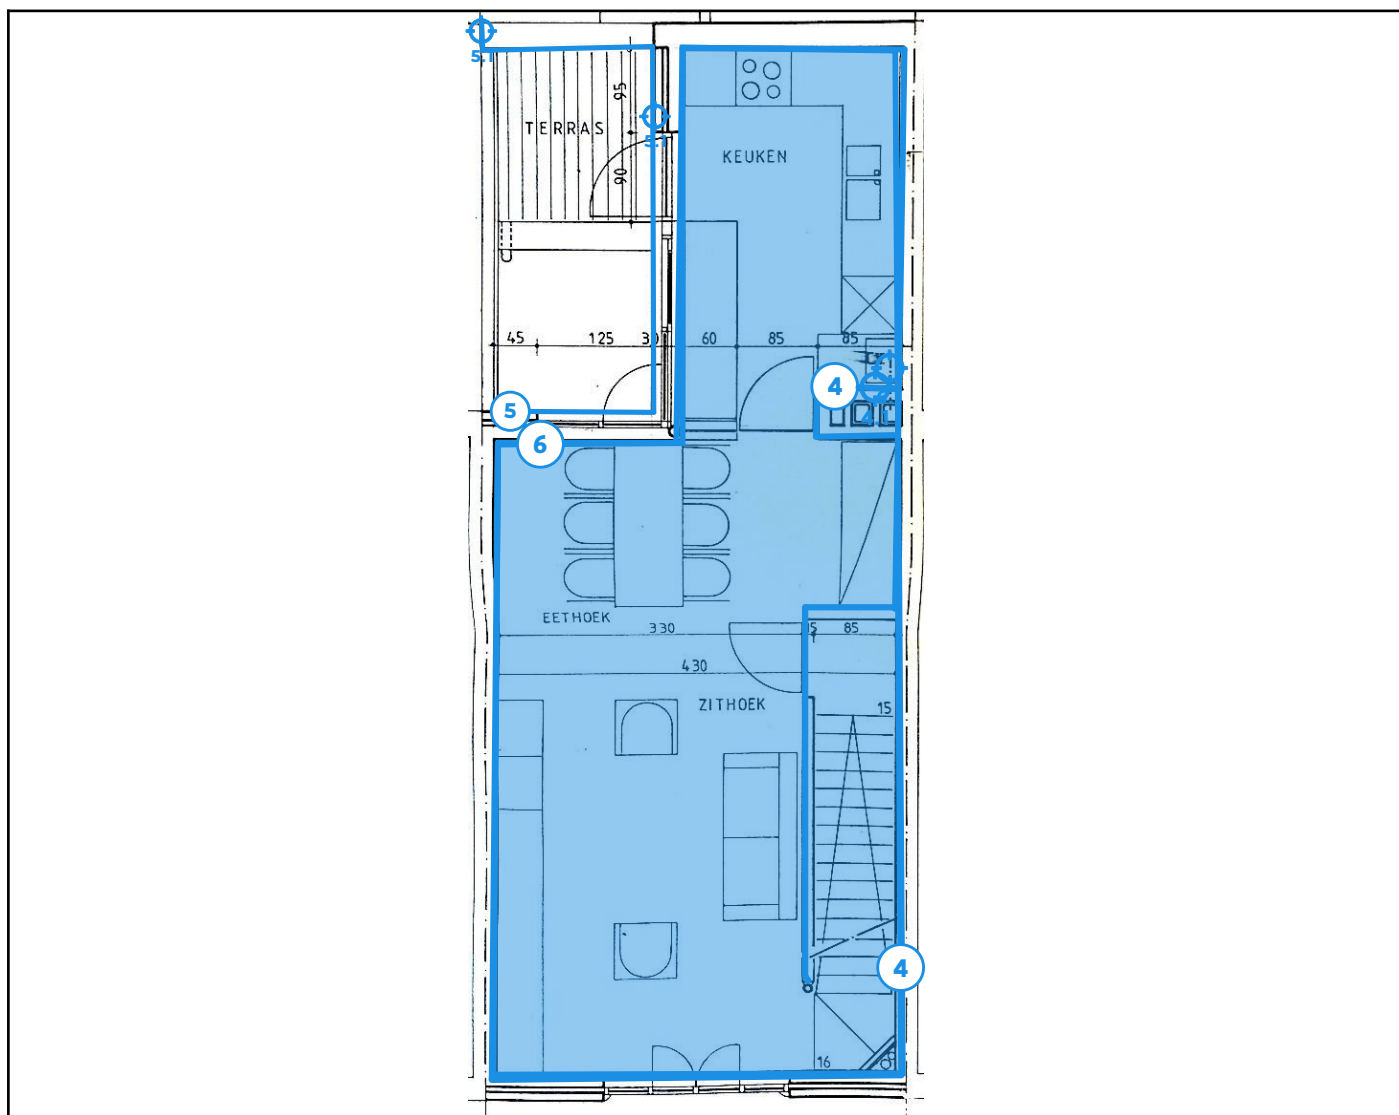
Plan 1.6: Eerste verdieping (pleisterwerk)

Beschrijving	Type	Actie
4. Bepleistering van de muren	Geen asbest	-
4.1 Code: MM01	Mengmonster	-
5. Crepi met staalname	Geen asbest	-
5.1 Code: MM03	Mengmonster	-
6. Bepleistering van de plafonds	Geen asbest	-
6.1 Code: MM02	Mengmonster	-

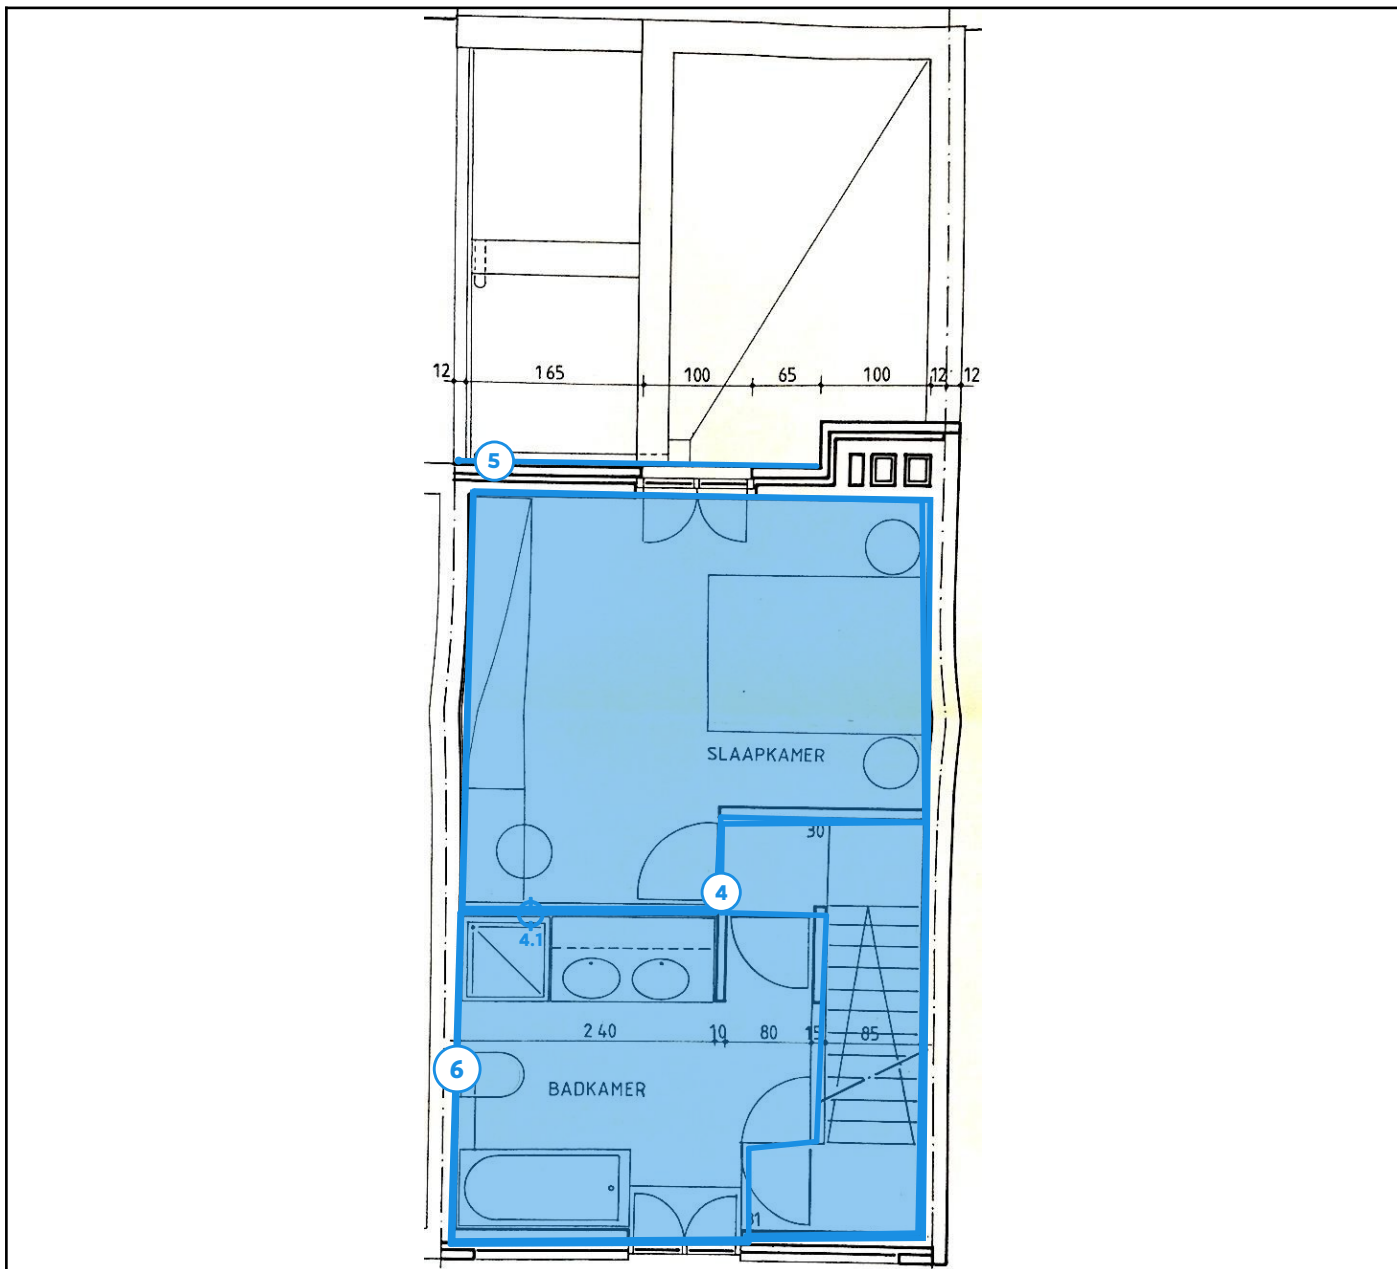
Plan 1.9: Tweede verdieping (pleisterwerk)

Beschrijving	Type	Actie
4. Bepoistering van de muren	Geen asbest	-
4.1 Code: MM01	Mengmonster	-
5. Crepi met staalname	Geen asbest	-
6. Bepoistering van de plafonds	Geen asbest	-

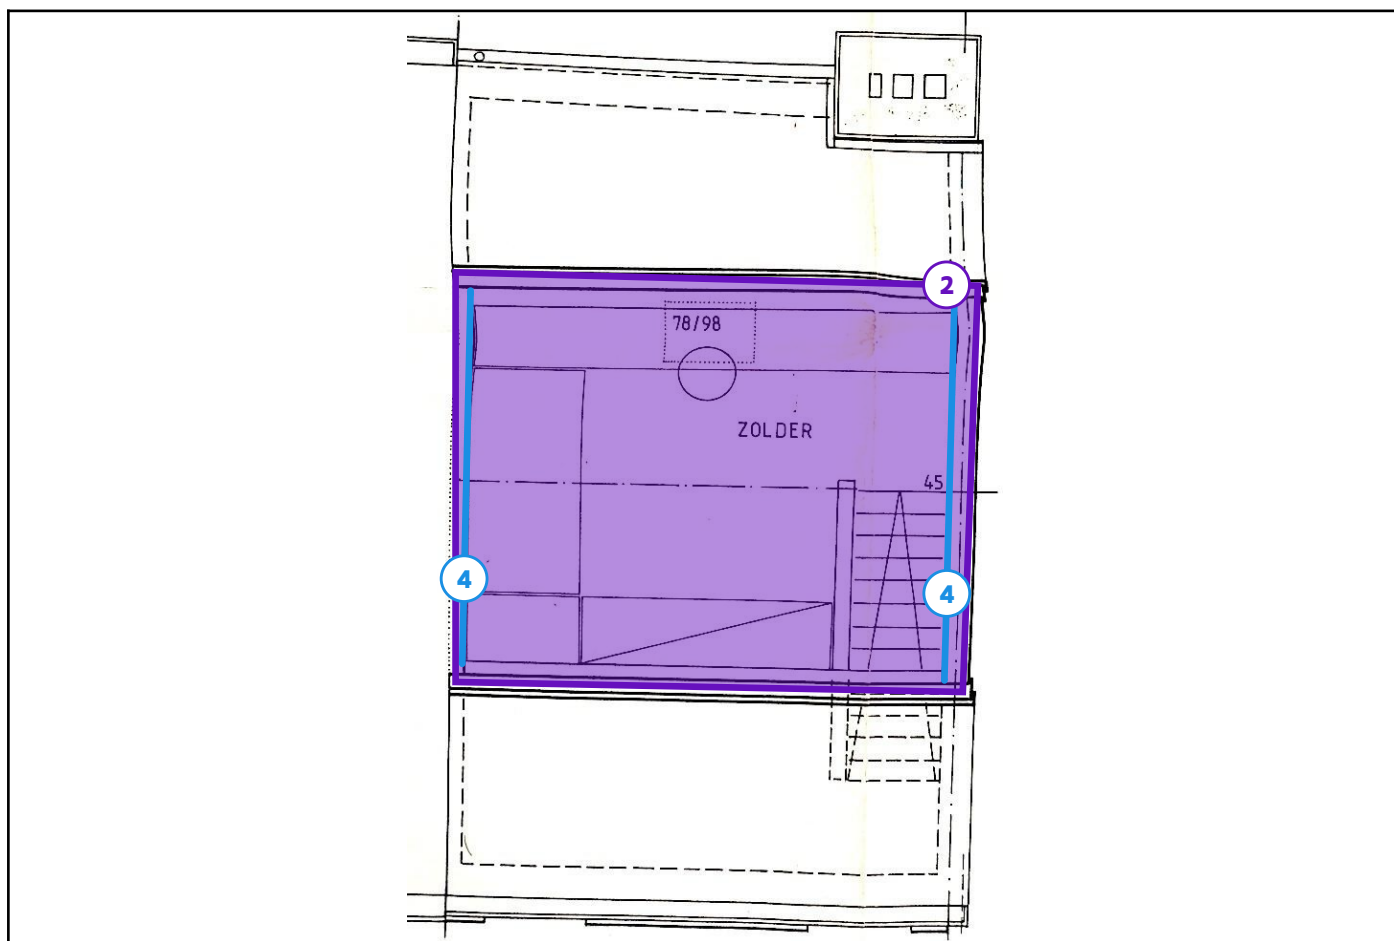
Plan 1.11: Zolder

Beschrijving	Type	Actie
2. Plafonds opgebouwd uit niet asbestverdacht materiaal	Advies	-
4. Bepleistering van de muren	Geen asbest	-

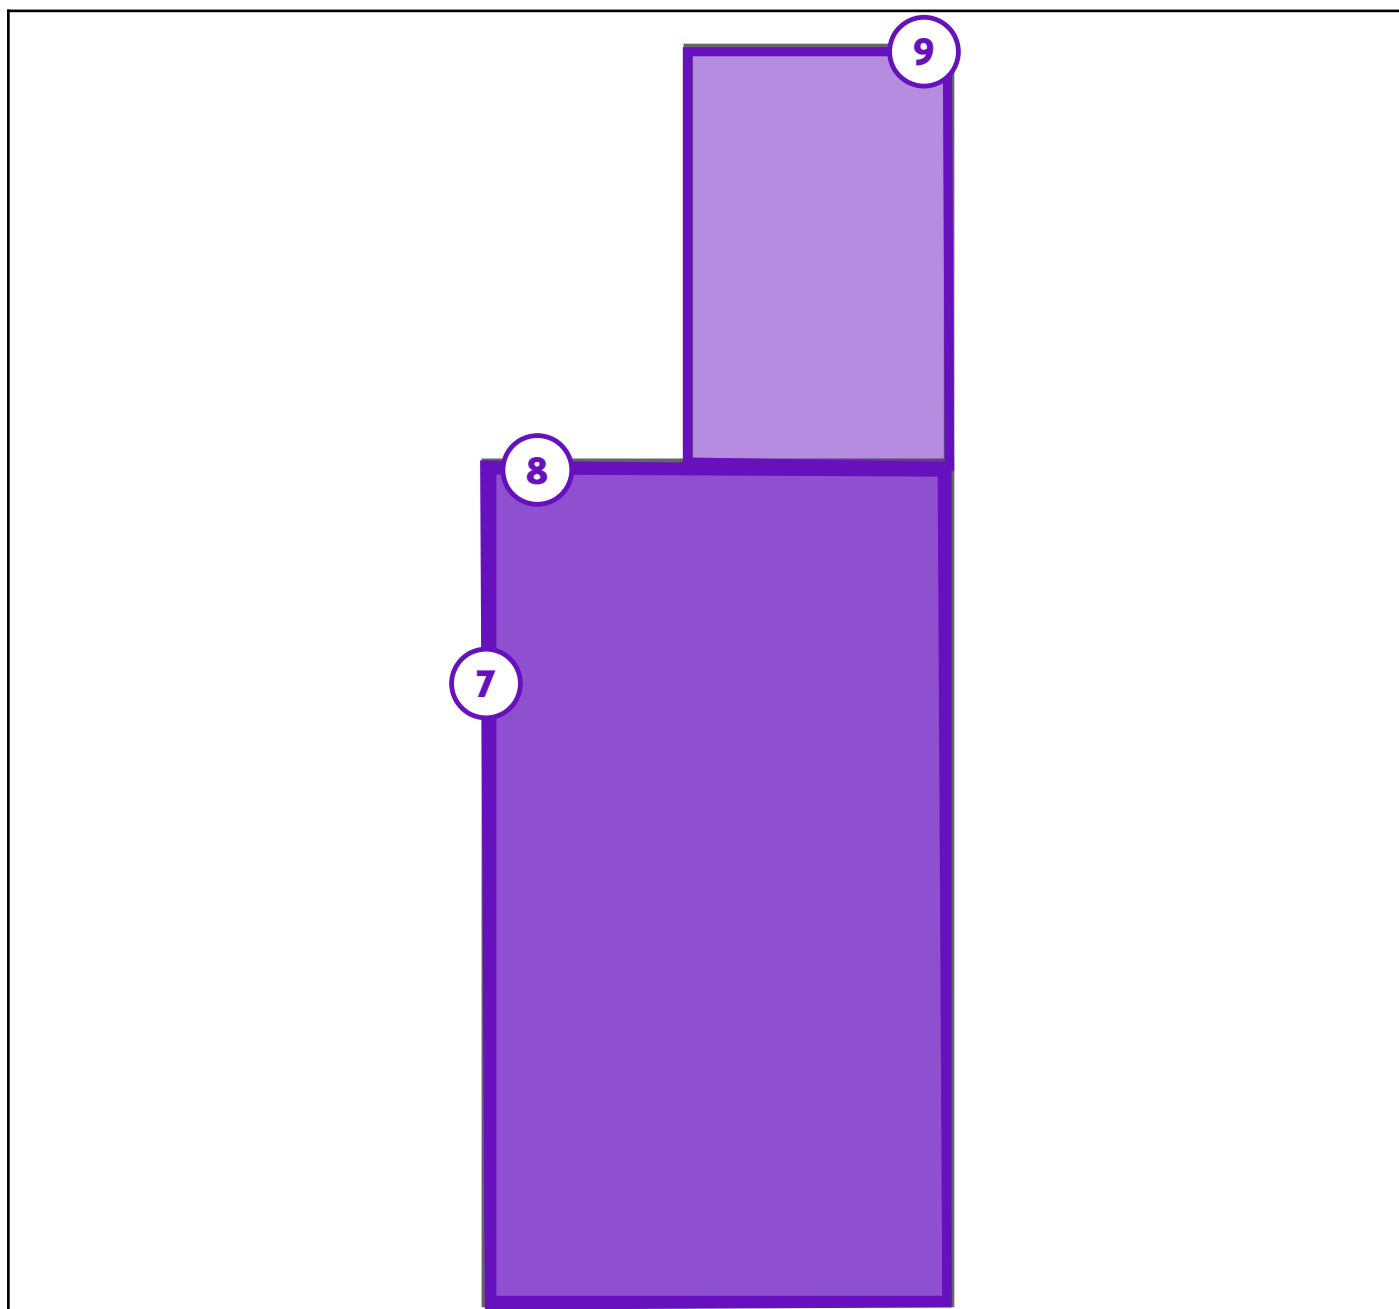
Plan 1.12: Dakconstructie

Beschrijving	Type	Actie
7. Dakbedekking	Overige ruimte of materiaal	-
8. Materialen onder de dakbedekking	Overige ruimte of materiaal	-
9. EPDM platdak	Overige ruimte of materiaal	-
