# Asbestinventarisatetest

Eersbekeweg 11, 9500 Geraardsbergen

Attestnummer : 20251219-000230.000

# Zone 1: Hoofdgebouw

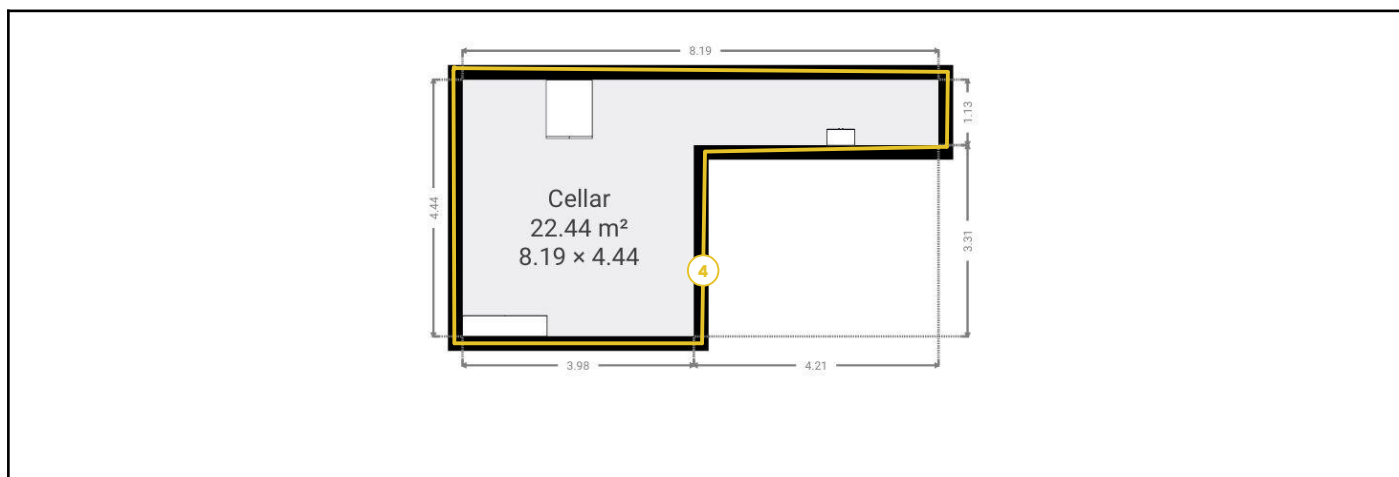
## Plan 1.1: kelder

Beschrijving	Type	Actie
4. Cementering	Asbestmateriaal	Zorgvuldig beheren

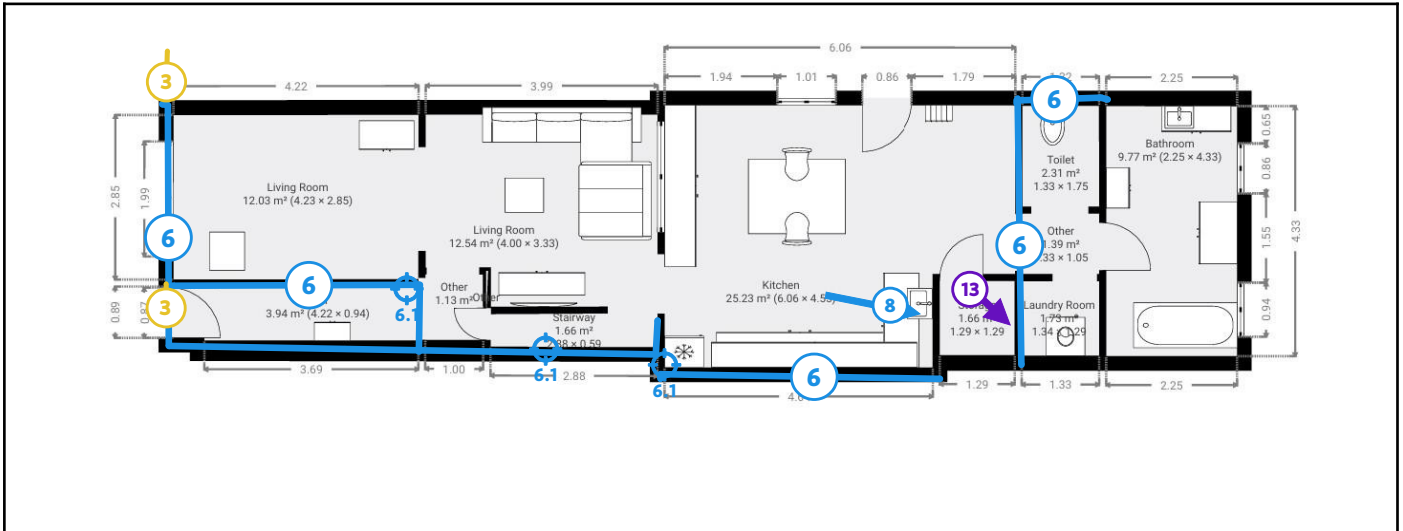
## Plan 1.2: verdiep 0

Beschrijving	Type	Actie
3. Deurpaneel (type Glasal)	Asbestmateriaal	Zorgvuldig beheren
6. Pleisterwerk wanden	Geen asbest	-
6.1 Code: M01	Mengmonster	-
8. Anti-dreunplaatje	Geen asbest	-
13. CV-brander (niet verdacht)	Overige ruimte of materiaal	-

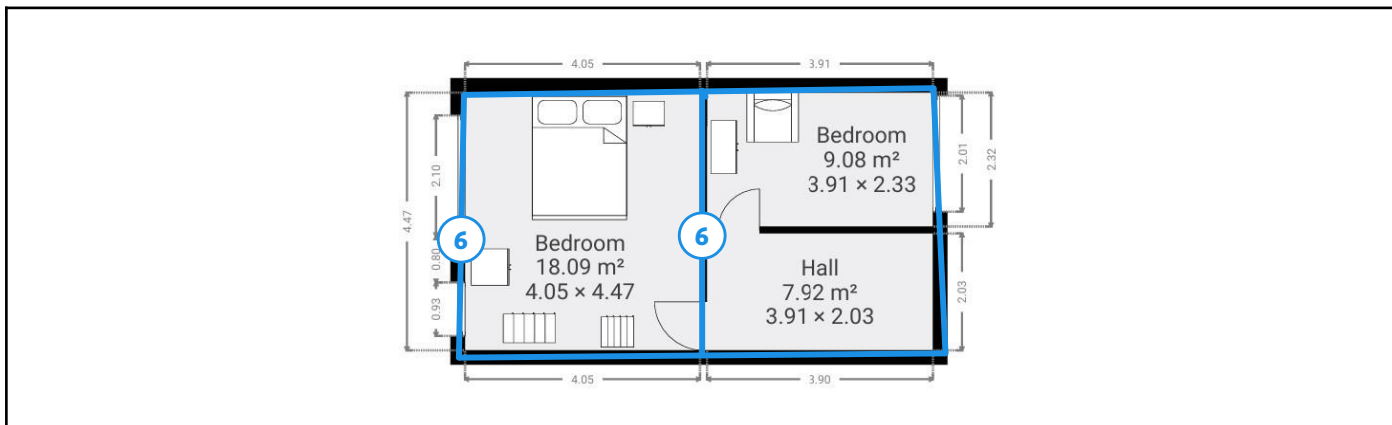
## Plan 1.3: verdiep 1

Beschrijving	Type	Actie
6. Pleisterwerk wanden	Geen asbest	-

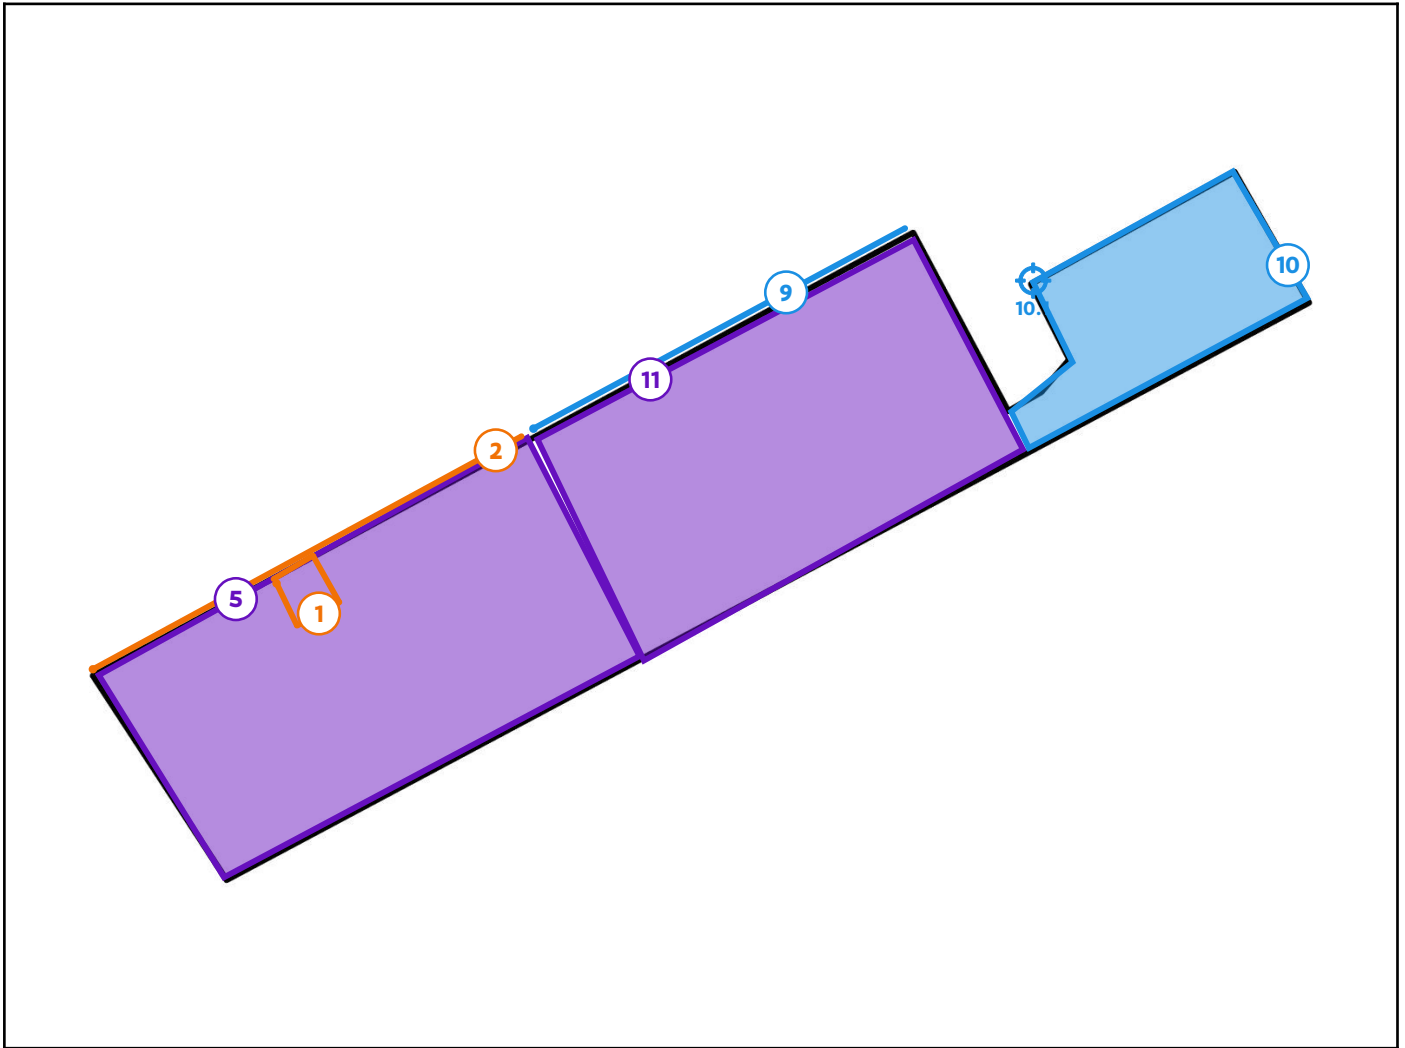
## Plan 1.5: Buitenschil

Beschrijving	Type	Actie
1. Rookgaskanaal leien	Asbestmateriaal	<a href="#">Verwijderen</a>
2. Gevel met cementleien	Asbestmateriaal	<a href="#">Verwijderen</a>
5. Onderdak niet waarneembaar	Beperking	-
9. Sidings	Geen asbest	-
10. Roofing plat dak	Geen asbest	-
10.1 Code: M02	Puntmonster	-
11. EPDM platdak	Overige ruimte of materiaal	-

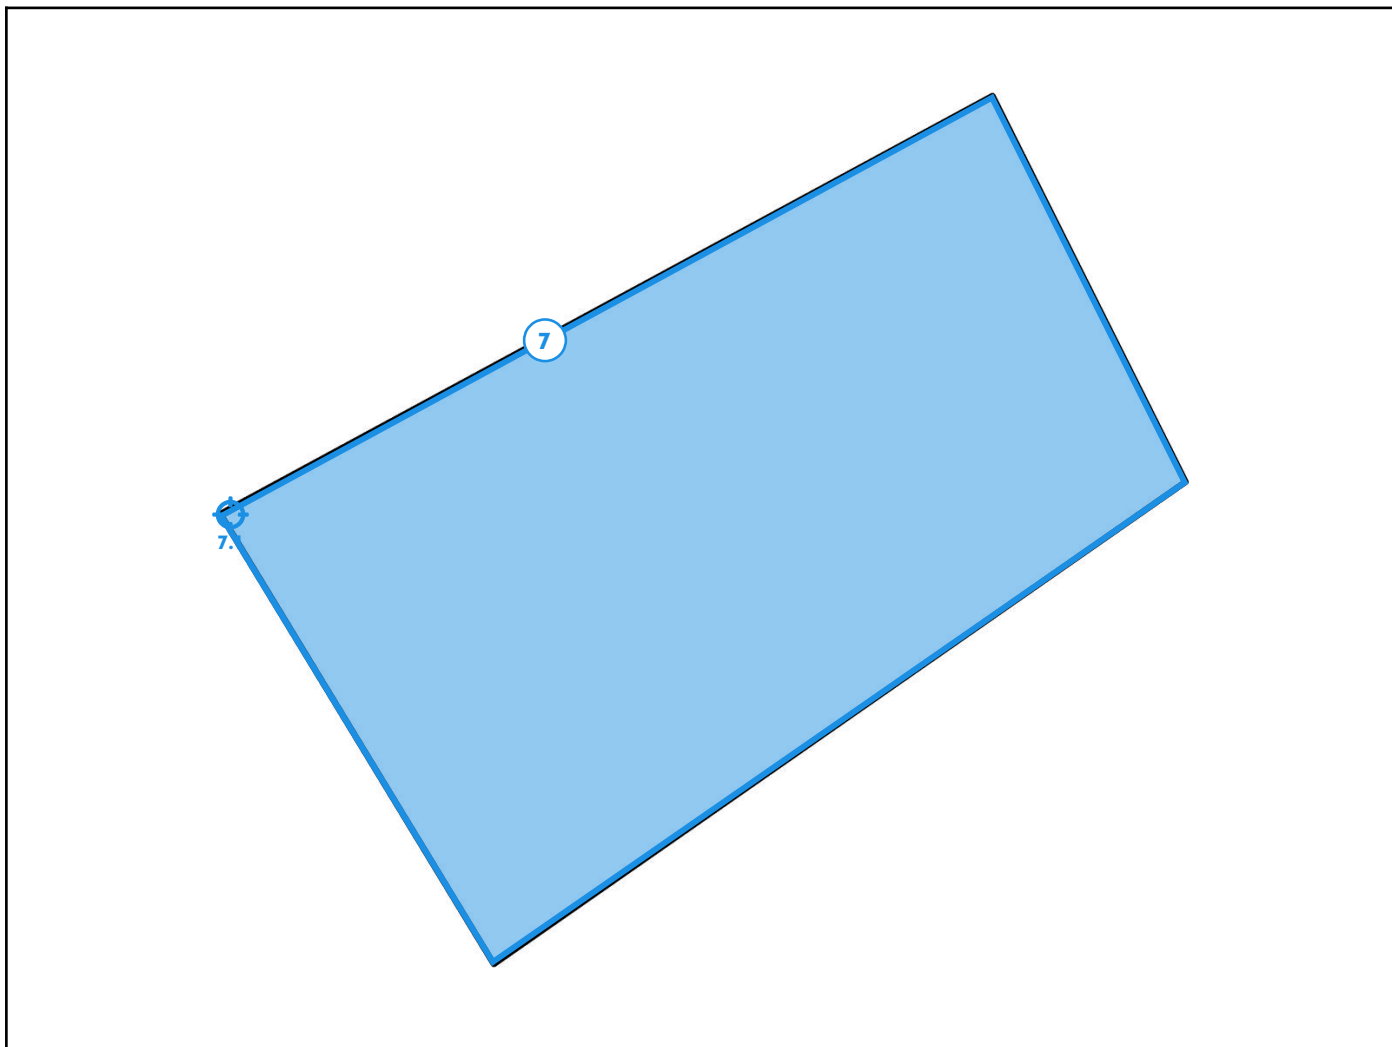
## Plan 2.1: Tuinhuis plan

Beschrijving	Type	Actie
7. Bitumen golfplaat tuinhuis	Geen asbest	-
7.1 Code: M03	Puntmonster	-
