Asbestinventarisatetest

Heirbaan 2, 1570 Pajottegem

Attestnummer : 20260331-000069.000

Uitgegeven op : 31.03.2026

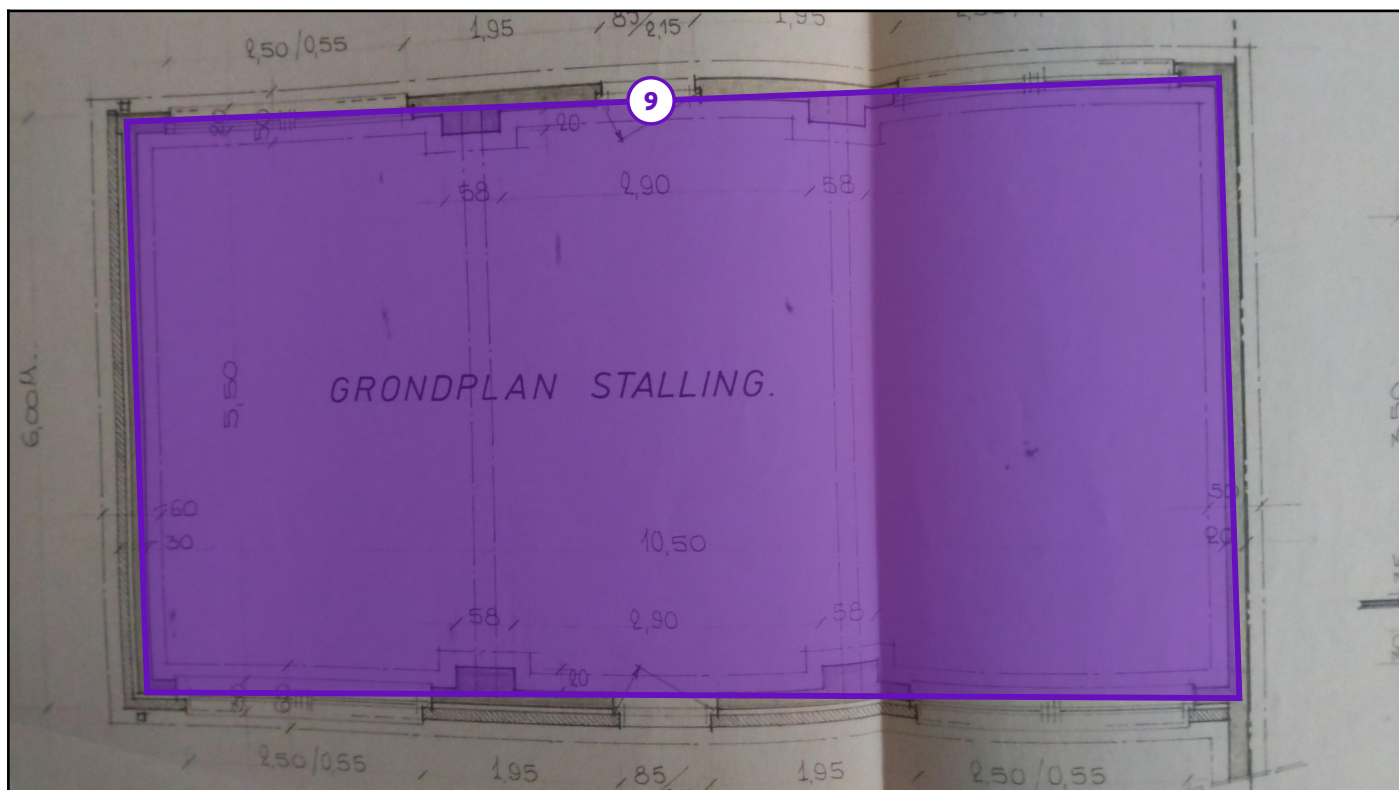
Plan 2.2: Verdiep 1

Beschrijving	Type	Actie
9. Dakbedekking in dakpannen (niet verdacht)	Overige ruimte of materiaal	-
